Oggetto: **DISCARICA PER RIFIUTI NON PERICOLOSI IN LOCALITA' SIBERIE DEL COMUNE
DI SOMMACAMPAGNA – MESSA IN SICUREZZA**

Recupero ambientale
dell'Ex Cava Siberie
mediante la progettazione
definitiva per la
costruzione e la gestione
operativa e post-operativa
di una discarica controllata
programmata

PROGETTO DEGLI
INTERVENTI PER IL
COMPLETO RIPRISTINO
DELLE FUNZIONALITÀ
DELLA
IMPERMEABILIZZAZIONE
DELLA DISCARICA

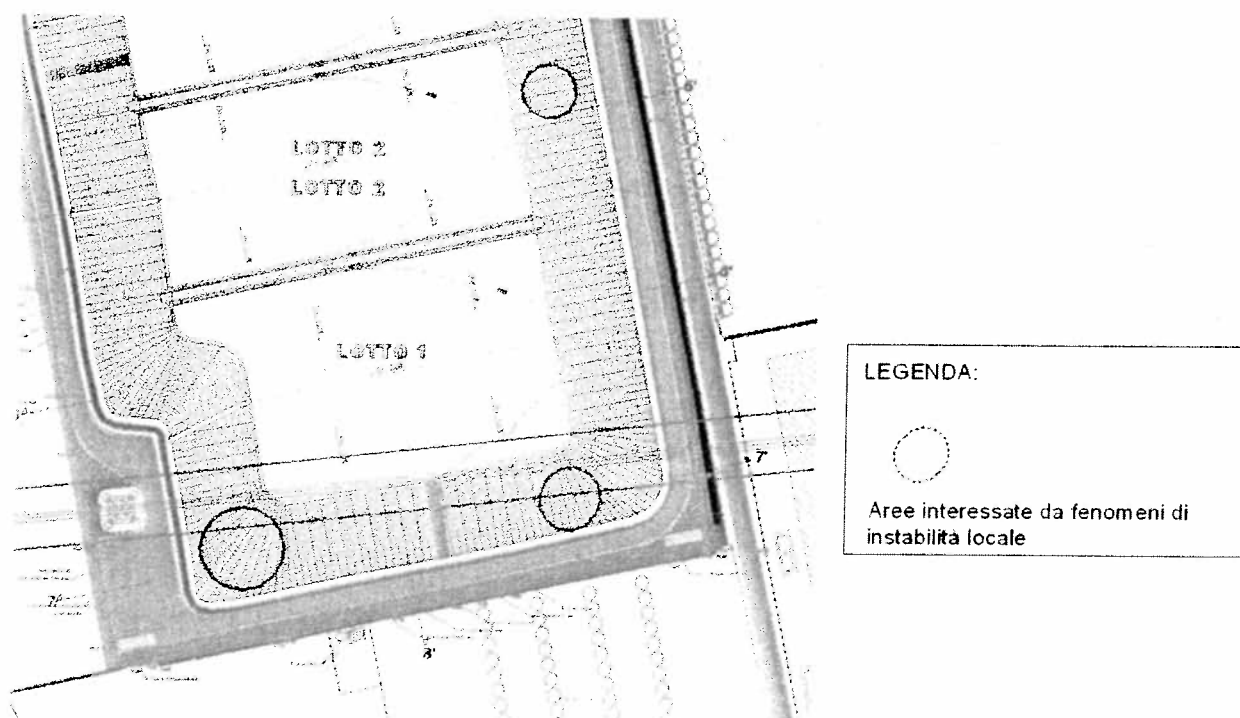
Dopo l'apprestamento di tutte le opere necessarie per l'impermeabilizzazione laterale della discarica, nei mesi di luglio ed agosto 2011 si sono verificati dei collassamenti laterali in settori limitati dell'argilla posta a protezione delle scarpate. Tali collassamenti hanno interessato uno sviluppo orizzontale di circa 20 m ed uno sviluppo laterale, situato a circa mezza scarpata, di circa 10 m in corrispondenza della scarpata lato Est del 2° lotto.

Analoghi scivolamenti, di entità più modesta e limitata, sono avvenuti in corrispondenza del lato della scarpata Sud del 1° lotto.

Figura 1.1. Ubicazione degli scivolamenti avvenuti

Ciò discende intrinsecamente dalla natura della coltivazione che è rappresentata dal frutto kiwi. Tale essenza vegetale, infatti, per un adeguato sviluppo del corpo fruttifero necessita di un'abbondanza di acqua assolutamente anomala rispetto alle nostre coltivazioni autoctone quali ad esempio le pesche. Di conseguenza, l'acqua surnatante di irrigazione si è infiltrata nel terreno ed ha raggiunto il fronte delle scarpate della discarica, creando sacche di ristagno e umidità sul retro del manto di argilla di impermeabilizzazione.

Oggetto della presente Relazione Tecnica sono pertanto gli interventi proposti per l'eliminazione permanente e definitiva di tali inconvenienti.

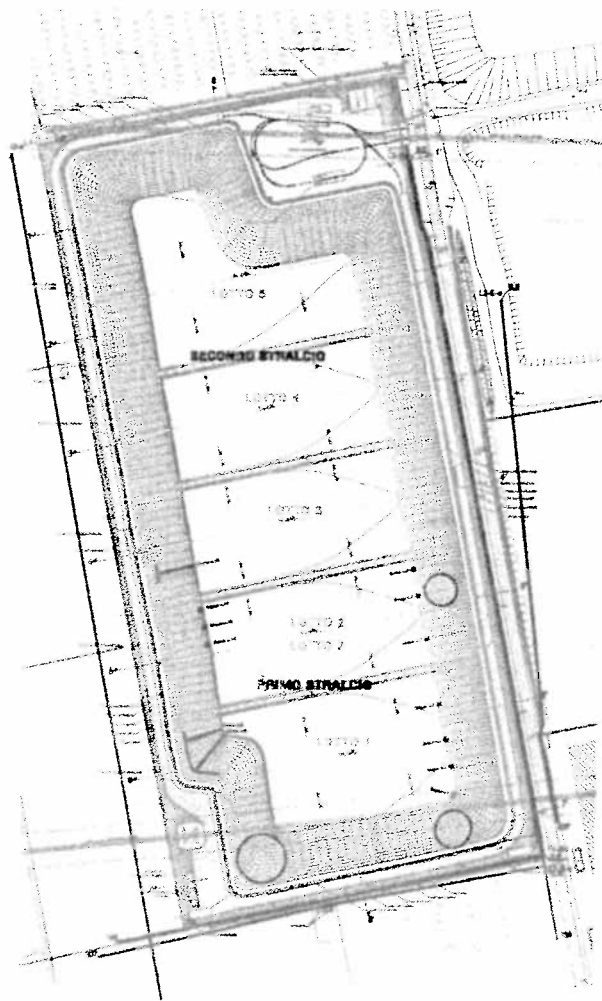
Figura 2.2. Planimetria con ubicazione dei profili d'indagine geoelettrica tomografica

1. L'impermeabilizzazione della discarica determina l'accumulo di aree ad alta concentrazione di umidità evidenziate da aree ad elevata conducibilità.
2. La ripetizione dei profili dopo l'importante irrigazione del frutteto a Sud ha evidenziato molto chiaramente la migrazione d'acqua da questi terreni sino ad interessare l'angolo Sud-Ovest della discarica, oggetto di fenomeni di instabilità locale. In questa area si nota dal confronto tra le due sezioni successive un importante aumento delle aree umide ad anche alcune vie preferenziali di infiltrazione delle acque di irrigazione. Le evidenti variazioni di estensione delle aree umide e della associate diminuzione di conducibilità dimostrano la robusta correlazione fra gli accumuli di umidità e irrigazione con allagamento dei campi coltivati.

3. Su tutta l'area le anomalie basso conduttive sono in buona correlazione con i fenomeni di instabilità locale dovuta a scivolamenti dello strato argilloso di impermeabilizzazione delle scarpate. Questa correlazione è particolarmente evidente nel lato Sud, ma risulta visibile in forma più limitata anche nel lato Est.

4. In corrispondenza dei dreni, realizzati all'epoca della realizzazione della impermeabilizzazione, che si sviluppano sulla quasi intera altezza della scarpata, i fenomeni di accumulo sono molto più limitati o persino trascurabili.
