Oggetto: GEO NOVA S.p.A. – Discarica per rifiuti non pericolosi ubicata in loc. Siberie nel Comune di Sommacampagna (VR). *Progetto degli interventi per il completo ripristino delle funzionalità dell'impermeabilizzazione della discarica - Autorizzato con DGRV n. 332 del 06 marzo 2012.*
Esiti del sopralluogo effettuato il 15/05/2012.

RILIEVO FOTOGRAFICO
RECUPERO AMBIENTALE DELL'EX CAVA SIBERIE
GEO NOVA S.P.A. - LOC. SIBERIE – SOMMACAMPAGNA (VR)
SOPRALLUOGO DEL 15/05/2012

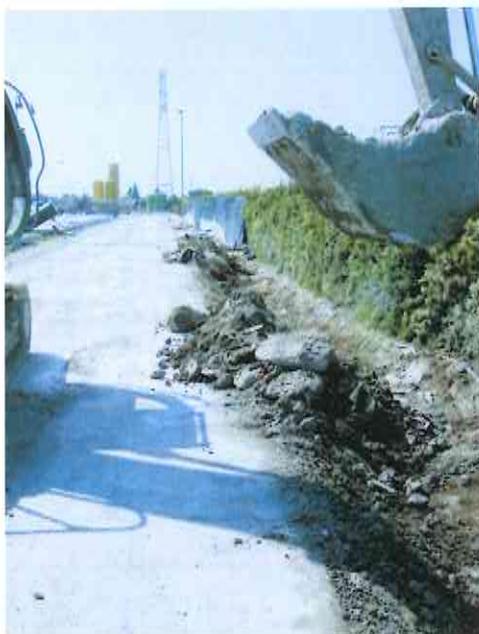
1
↺

Al momento del sopralluogo il diaframma bentonitico risultava ultimato, come è evidente dal rilievo fotografico allegato alla presente e come confermato dai tecnici presenti e, con PEC del 16/05/2012 Prot. ARPAV n. 56042, dallo STUDIO TECNICO CONTE E PEGORER.

Le foto dall'1 al 4 riguardano il diaframma bentonico realizzato [slides 3+6].

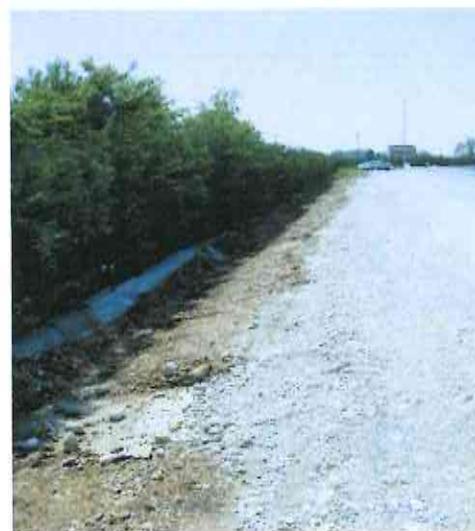
4
↺

Risultava inoltre in corso un'attività di scarificazione, cioè veniva eliminata l'eccedenza del materiale iniettato per la realizzazione del setto bentonico; tale attività risultava già eseguita sul lato est come mostrato in foto 4.

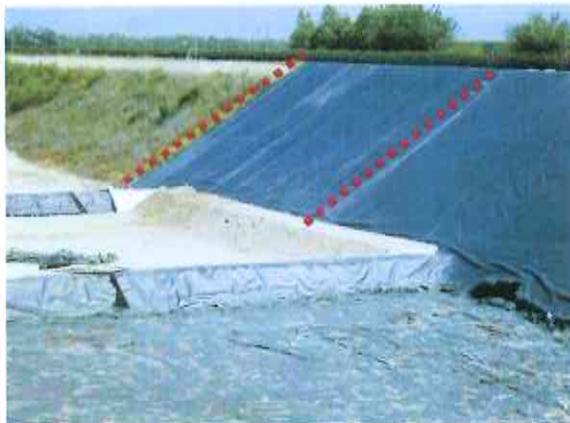
5
↙

In Foto 5 è visibile la presenza di un'opera di consolidamento al piede della scarpata ubicata nel lotto 2°: come sottolineato dal geom. Gaspari, tale intervento rientra tra quanto previsto dall'art. 11 del Disciplinare Descrittivo (A8) al Progetto Definitivo, dove viene riportato che *"Le scarpate dovranno essere realizzate con l'assetto previsto dal progetto in condizioni tali da assicurare stabilità al pendio a discarica vuota e piena, anche in condizioni sismiche, sia a medio che a lungo termine. Ove necessario ai fini di conferire all'opera condizioni di stabilità a lungo termine, dovranno essere eseguiti lavori di consolidamento delle scarpate mediante modalità da concordarsi con la D.L."*.

Le foto 5 e 6 riproducono il lato est della discarica (slides 7+9).

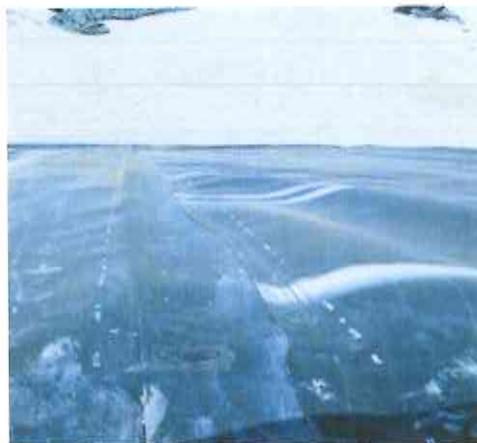
6
↙

I lavori di ripristino della sponda lato Est della discarica in data 15/05/2012 risultavano ultimati; era stato messo in opera e saldato il telo in HDPE ed erano stati inoltre individuati i punti dove è previsto che vengano eseguite le prove di tenuta delle saldature (foto 6).

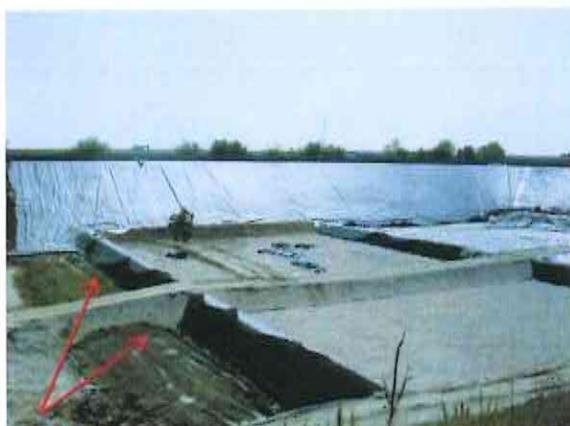
7
↙

- una parte risulta collocata vicino all'argine di separazione posto a nord del secondo lotto (foto 7);
- una parte, unitamente a residui di georete rimossa, risulta temporaneamente depositata in prossimità del lato nord della discarica (foto 8);
- una parte è stata riutilizzata per realizzare la viabilità interna alla discarica, funzionale al ripristino della sponda Sud (foto 11 e successive).

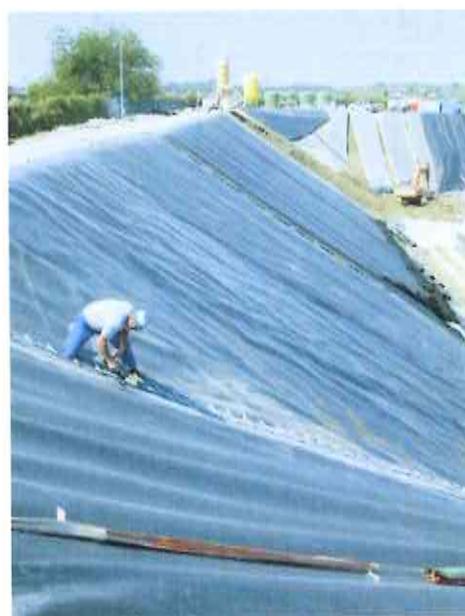
10
↙

I lavori di ripristino al momento del sopralluogo risultavano in via di conclusione; ed erano in corso le operazioni di saldatura dei teli in HDPE, come è evidente nella foto 10.

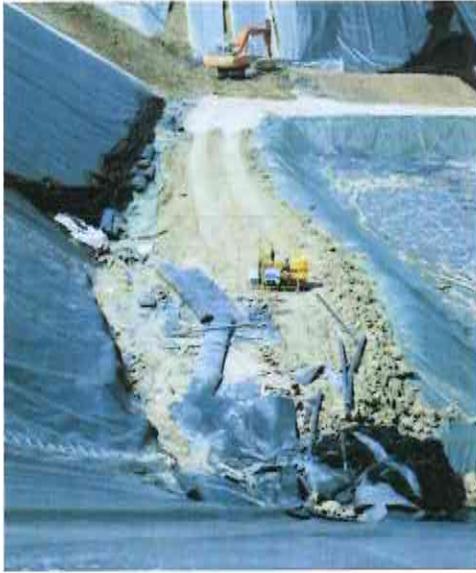
11
↙

- b. La stesura dei teli in HDPE è in certi casi precaria (vedi foto 11, 12 e 13), risultano in particolare poco tesi in un punto ritenuto critico, cioè nel raccordo tra le sponde e la base dell'impermeabilizzazione. Pertanto sarebbe necessario che venissero analizzate le condizioni di sollecitazione alle quali saranno soggetti i teli in HDPE una volta che verranno conferiti i rifiuti in quanto: sulle pareti il geosintetico deve sostenere sia il proprio peso sia quello della massa dei rifiuti sovrastante; alla base le sollecitazioni possono essere generate da deformazioni del terreno di fondazione e dai carichi dovuti alla massa di rifiuti sovrastante e quindi potrebbero verificarsi dei danneggiamenti.

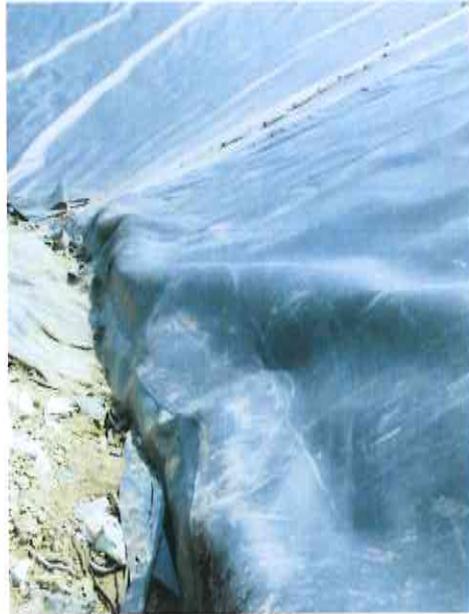
12
↙

Nelle foto 12+14 vengono mostrate in particolare le saldature tra i nuovi teli HDPE stesi e quelli preesistenti, sia lateralmente sia alla base della sponda ripristinata. Inoltre, come riferito dal Sig. Faccincani, le differenze visive che si riscontrano tra i teli in HDPE risalenti all'allestimento del 2010 e quelli ripristinati, sono dovute al fatto che questi ultimi erano stoccati al sole. Dalla foto 12, come confermato dal geom. Gaspari, è visibile una imperfetta stesura del telo ed una riduzione della pendenza al piede della sponda ripristinata, dovuta all'aumentato spessore dell'argilla di impermeabilizzazione nella parte bassa della sponda, che non è stato possibile rimuovere del tutto per la presenza dei rifiuti conferiti prima dello scivolamento.

- a. Gli interventi di "rattoppo" lungo il lato Sud lotto 1° comportano sia un maggior numero di saldature sia giunture ad andamento irregolare tra teli in HDPE nuovi e preesistenti, con sviluppo longitudinale e trasversale rispetto alla sponda ripristinata. Alla base, in quanto posizione ritenuta critica (foto 12÷14), andrebbe eseguito un infittimento del controllo per la tenuta delle giunture.

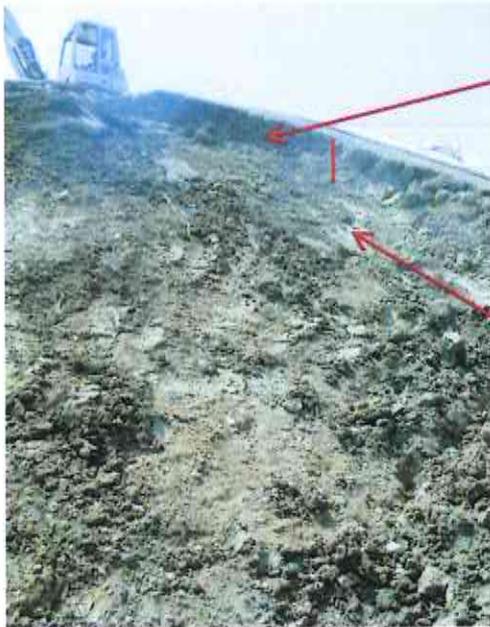
Come si evince dalla foto 17, l'esame visivo del piano di posa dell'argilla evidenzia la presenza di materiale apparentemente rimaneggiato e non di terreno naturale (alluvioni ghiaioso sabbiose), dato confermato anche dal geom. Gaspari.

- d. Dove i lavori erano in fase di esecuzione (fascia superiore lato sud-ovest), si è constatato che il ripristino della scarpata ha comportato la rimozione dello strato di argilla franato, ed il raggiungimento dello strato sottostante. Tale strato è apparso costituito da materiale rimaneggiato e non da "terreno naturale (alluvioni ghiaioso sabbiose)" posto alla base dello strato di argilla di impermeabilizzazione, come previsto al punto 6 dell'All. A della DRGV n. 332 del 06 marzo 2012. Si osserva tuttavia che lo stesso progetto approvato prevedeva il riporto di materiale sulla fascia superiore della parete.

Nel corso del sopralluogo è stato inoltre chiesto al sig. Faccincani di provvedere, non appena possibile, a eseguire la misura dello spessore dello strato di argilla di impermeabilizzazione in prossimità del punto individuato nella foto 17 (parte alta della sponda), poiché (anche se vicini al punto in questione) la prospettiva sembrava restituire uno spessore inferiore.

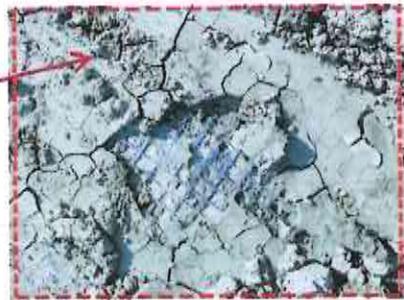
Nelle foto 18 a) e 18 b) è evidente lo stato in cui si trovava l'argilla ammalorata, la quale appare completamente imbibita, presentando un aspetto quasi liquido; risulta visibile, inoltre, la superficie lungo la quale si è probabilmente verificato lo scivolamento dell'impermeabilizzazione.

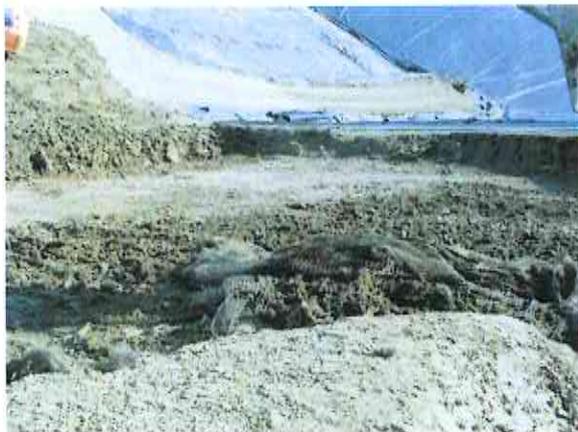
Le foto 19 e 20, evidenziano la presenza di fenomeni di fessurazione sulla superficie dell'argilla compattata, e siccome il telo di HDPE era stato recentemente rimosso, è presumibile che le stesse fossero preesistenti.

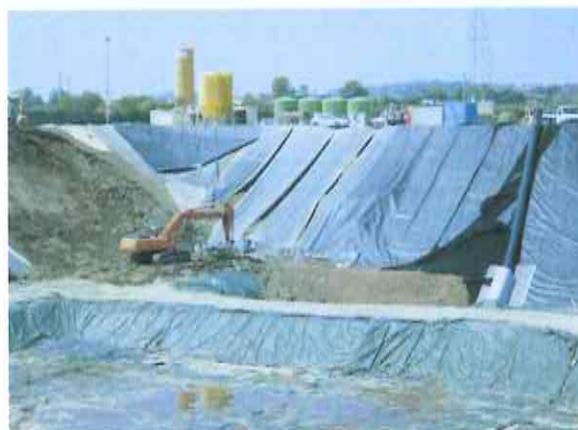
Questi ammaloramenti erano compresi tra gli **scivolamenti di entità più modesta e limitata risalenti all'estate del 2011** come riportato nel Progetto di ripristino presentato dalla ditta in data 21.10.2011 Prot. ARPAV n. 121310 e sulla base del quale è stata approvata la DGRV n. 332 del 06 marzo 2012. Dal rilievo fotografico è evidente l'entità del fenomeno gravitativo che ha coinvolto tutta l'impermeabilizzazione. In Foto 21 è visibile la

realizzazione di un'opera di consolidamento al piede della sponda e che si estende per tutto il lato in frana fino al lotto 2°.

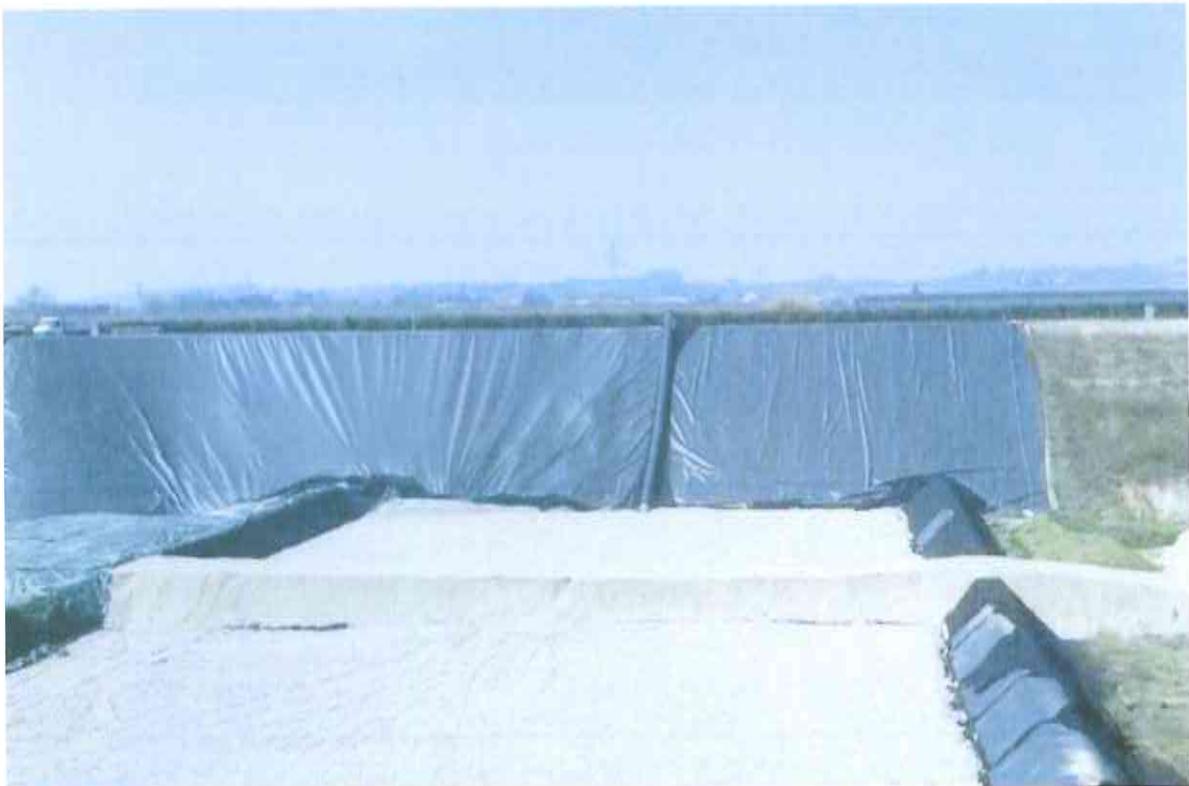
25
↙

Come riferito dal geom. Gaspari, i collassamenti dell'impermeabilizzazione della sponda ovest Lotto 1° così come quelli evidenti, anche se ancora coperti dai teli di HDPE, in corrispondenza del Lotto 2°, sono conseguenti alla realizzazione del diaframma in Jet-Grouting a causa delle notevoli pressioni alle quali è stata iniettata la miscela cementizia. Nella foto 30 è visibile come lo scivolamento dell'argilla di impermeabilizzazione abbia causato l'incurvatura della tubazione predisposta all'aspirazione del percolato. In realtà evidenze degli scivolamenti dell'argilla di impermeabilizzazione erano state già riscontrate durante il sopralluogo eseguito da tecnici ARPAV il 28/03/2012 (cioè precedentemente all'inizio dei lavori di Jet-Grouting), come risulta evidente dalla foto 25.

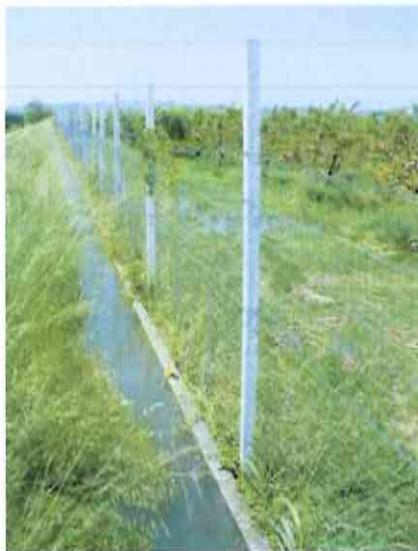
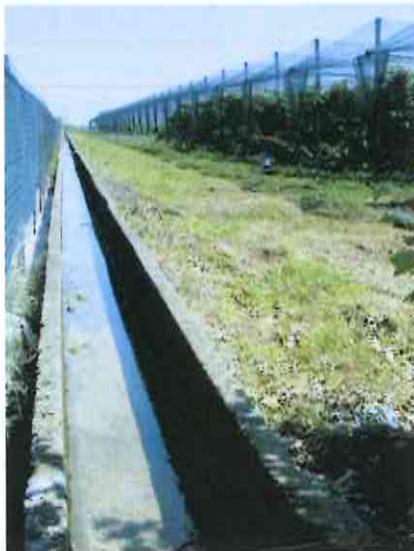
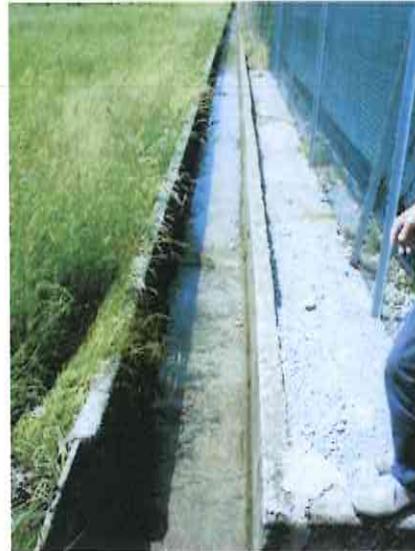
La foto 32 conferma l'avvenuta irrigazione (slide 31).
