COMUNE DI SOMMACAMPAGNA

LAVORI: Progetto degli interventi per la realizzazione del diaframma bentonitico e il completo ripristino della funzionalità dell'impermeabilizzazione della discarica (DGRV n. 332 del 06.03.2012), nell'ambito del recupero ambientale dell'ex cava Siberie mediante la realizzazione e gestione di una discarica controllata programmata. Progetto in data 24/4/2007 a cura del Prof. Ing. Francesco Colleselli e altri, che è stato sottoposto a V.I.A. (parere n° 219 del 21.04.2009) e ha conseguito l'Autorizzazione Integrata Ambientale (A.I.A.) in base alla DGRV 996 del 21.04.2009.

**ATTO UNICO DI COLLAUDO FUNZIONALE DEI LAVORI DI
REALIZZAZIONE DEL DIAFRAMMA BENTONITICO E DI**

RIPRISTINO DELL'IMPERMEABILIZZAZIONE DELLE SPONDE DEL PRIMO E DEL SECONDO LOTTO

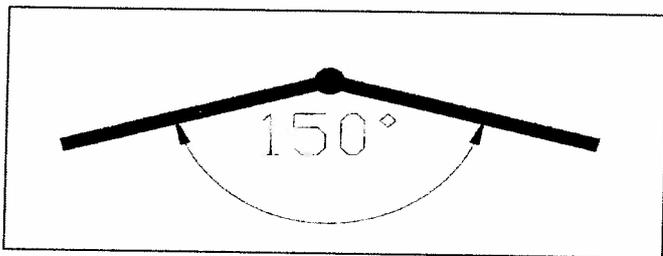
Figura 1 - schema pannello

I pannelli vengono ad intersecarsi ognuno con gli adiacenti in modo da formare una barriera continua da 1,5 a 16,5 m sotto il p.c. I primi 1,5 m relativi al prescavo vengono riempiti con la stessa miscela bentonitica del diaframma.
