## 01 – Com'era la pendenza (teorica) della Cava Siberie?

## 02 – In realtà i “Cavatori” – come sempre – scavano molto di più.

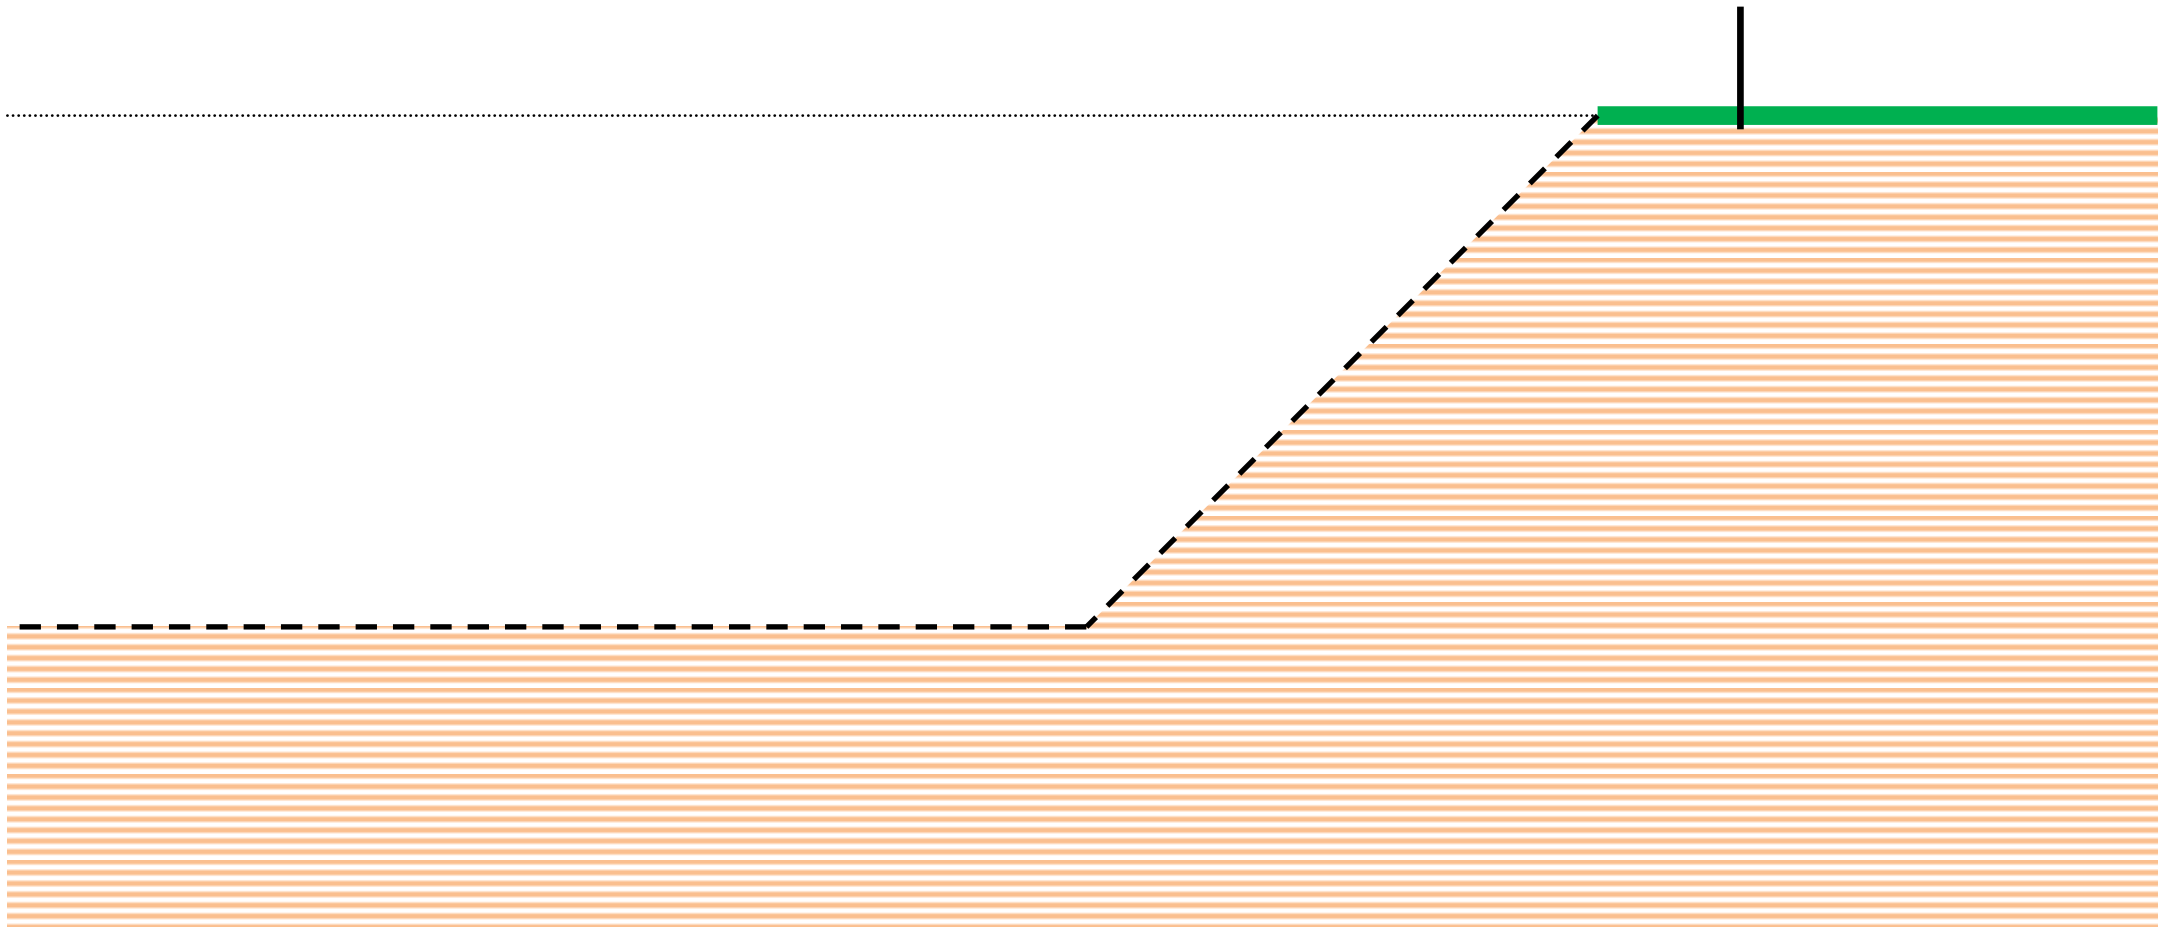
In teoria, i cavatori, avrebbero dovuto scavare con una pendenza di  $45^\circ$  e quindi la Sezione della Cava Siberie... avrebbe dovuto essere come qui sotto rappresentata.

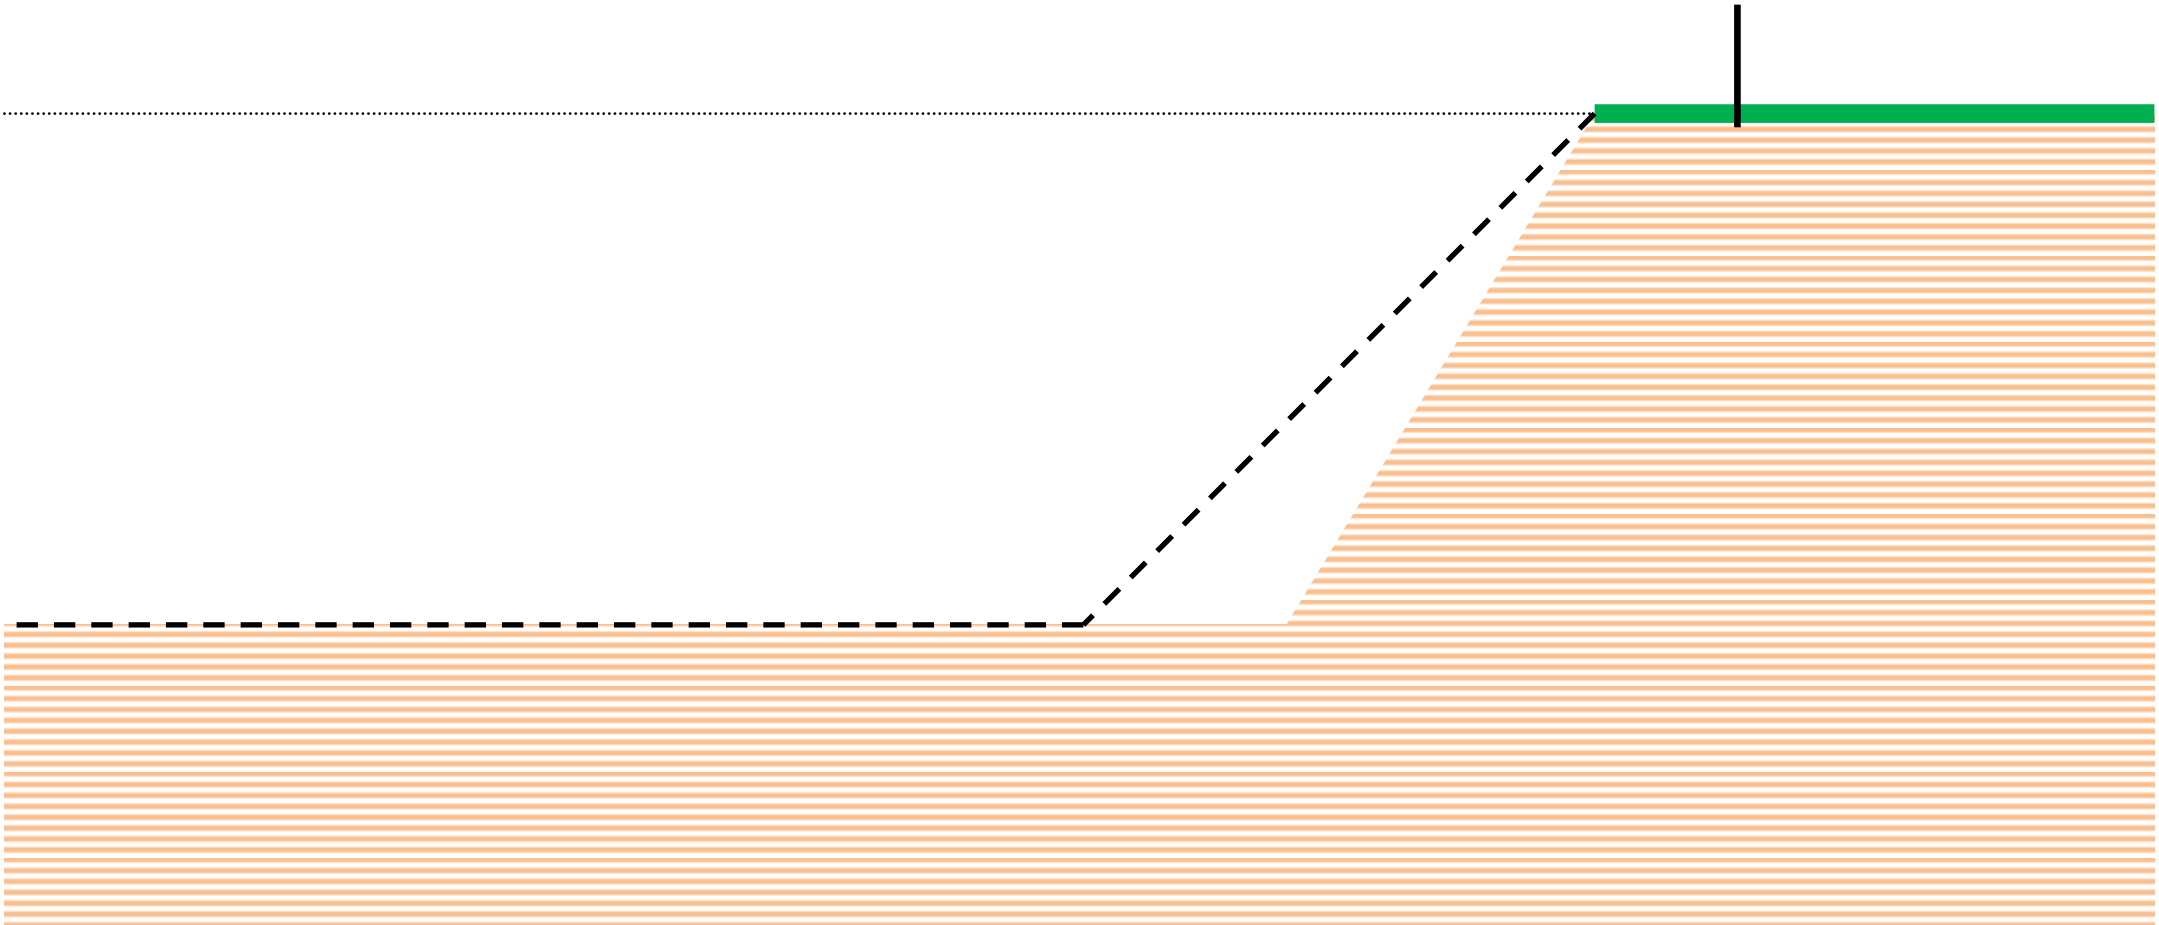
Come è già accaduto nel 2009 nella Cava Ceolara spesso e volentieri i “Cavatori” invece di scavare con una pendenza del 45%... scavano ben oltre... fino al 70-75% .

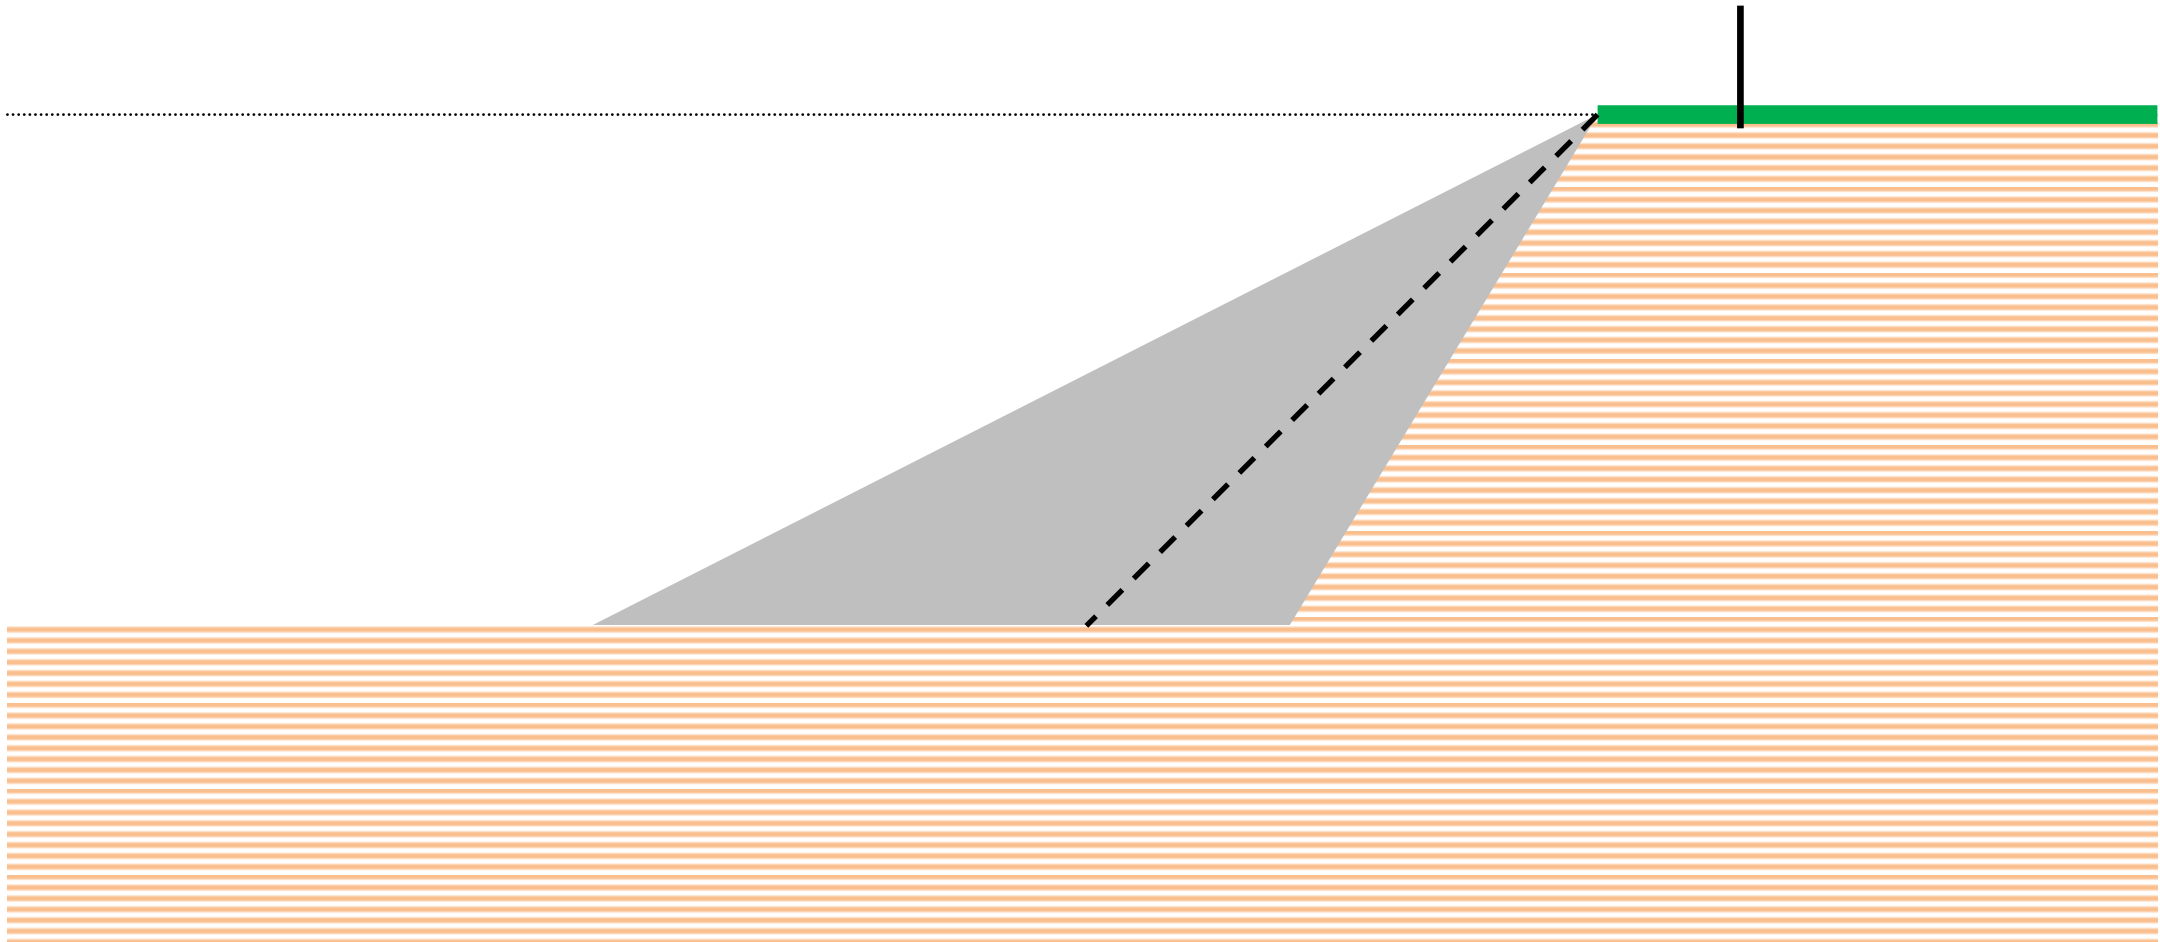
### 03 – A cava esaurita, poi devono “risagomare” le pareti al... 25%

Per la “risagomatura” delle pareti della Cava Siberie è stato usato un materiale instabile dal punto di vista strutturale in quanto sono fanghi (*essicati*) derivanti dalla lavorazione della ghiaia e (con quei fanghi “secchi”) la pendenza era del 25%.

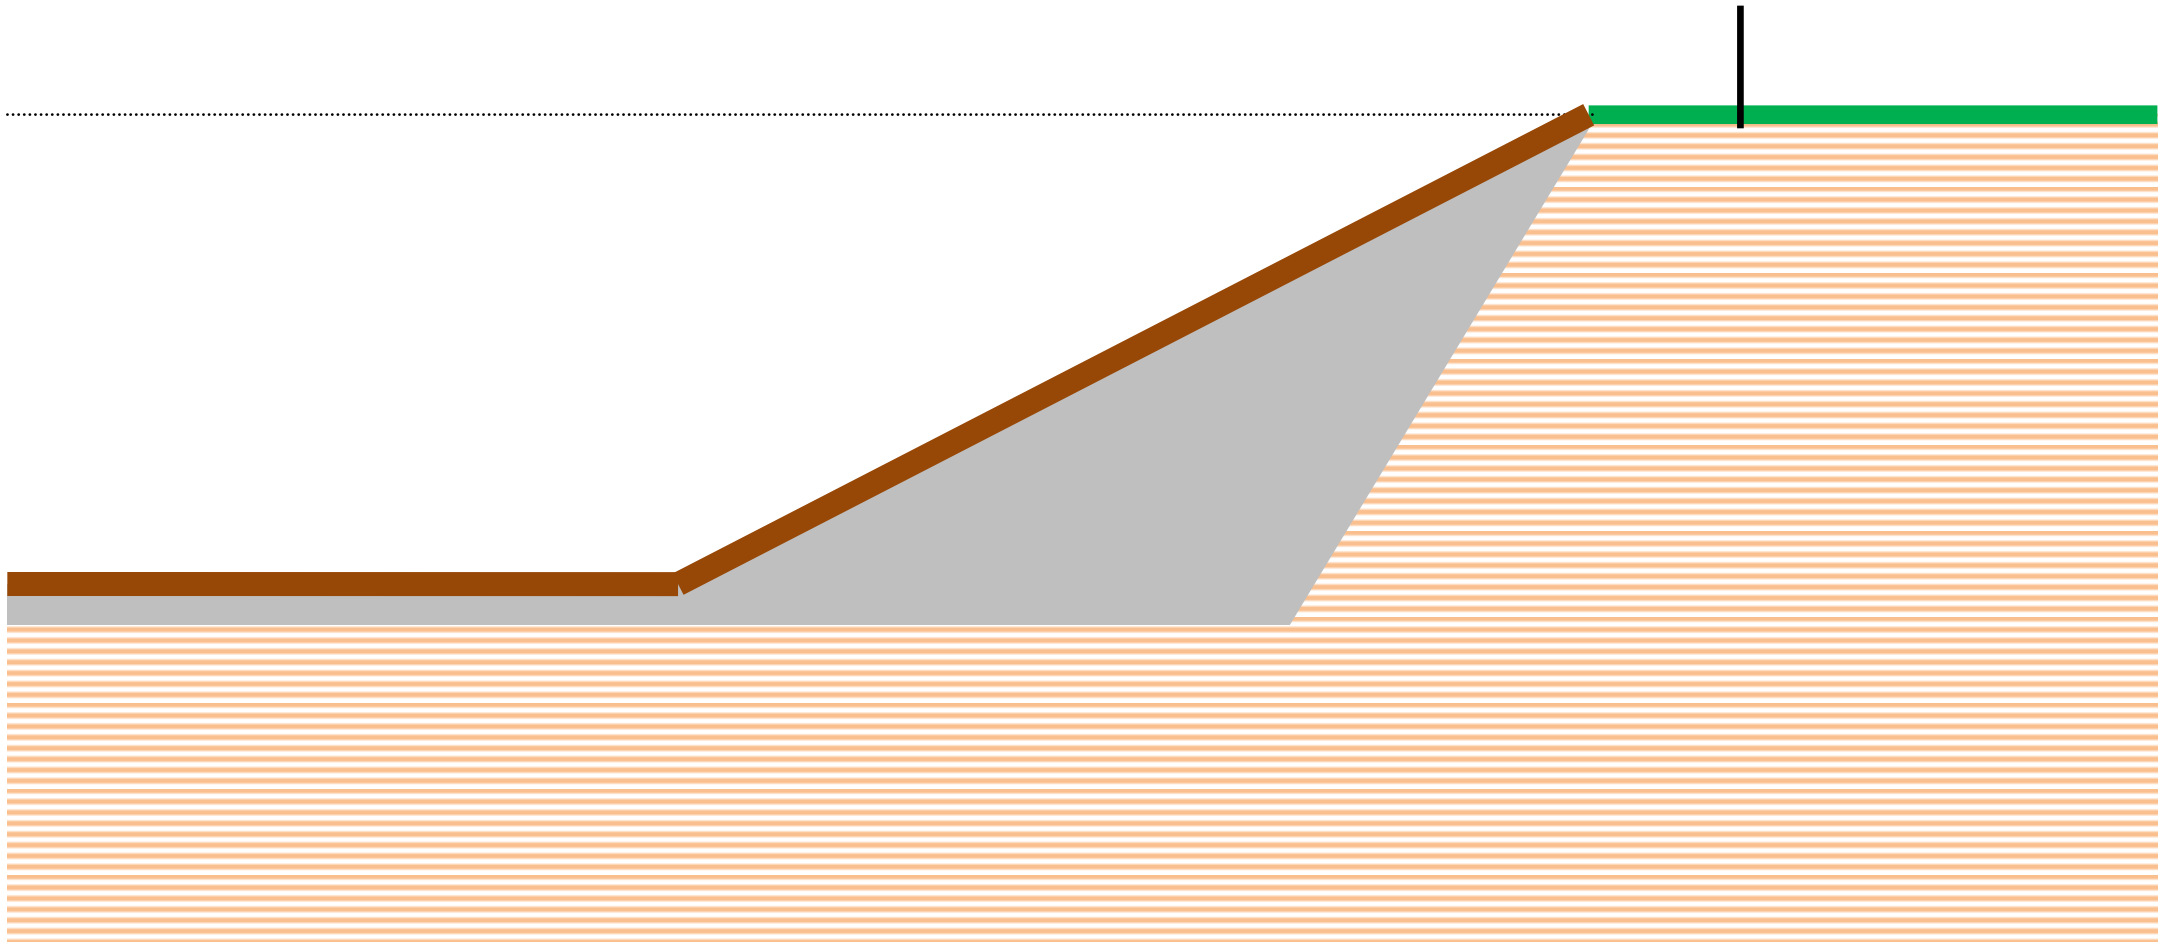
## 04 – Dopo la “risagomatura” delle pareti... ci va il “terreno vegetale”.

Oltre che sulle pareti... i fanghi della lavorazione della ghiaia sono stesi anche sul fondo della cava e poi il tutto va ricoperto da uno strato di terreno vegetale in modo che possa crescere l'erba e (in teoria) il terreno ritorna all'uso agricolo-

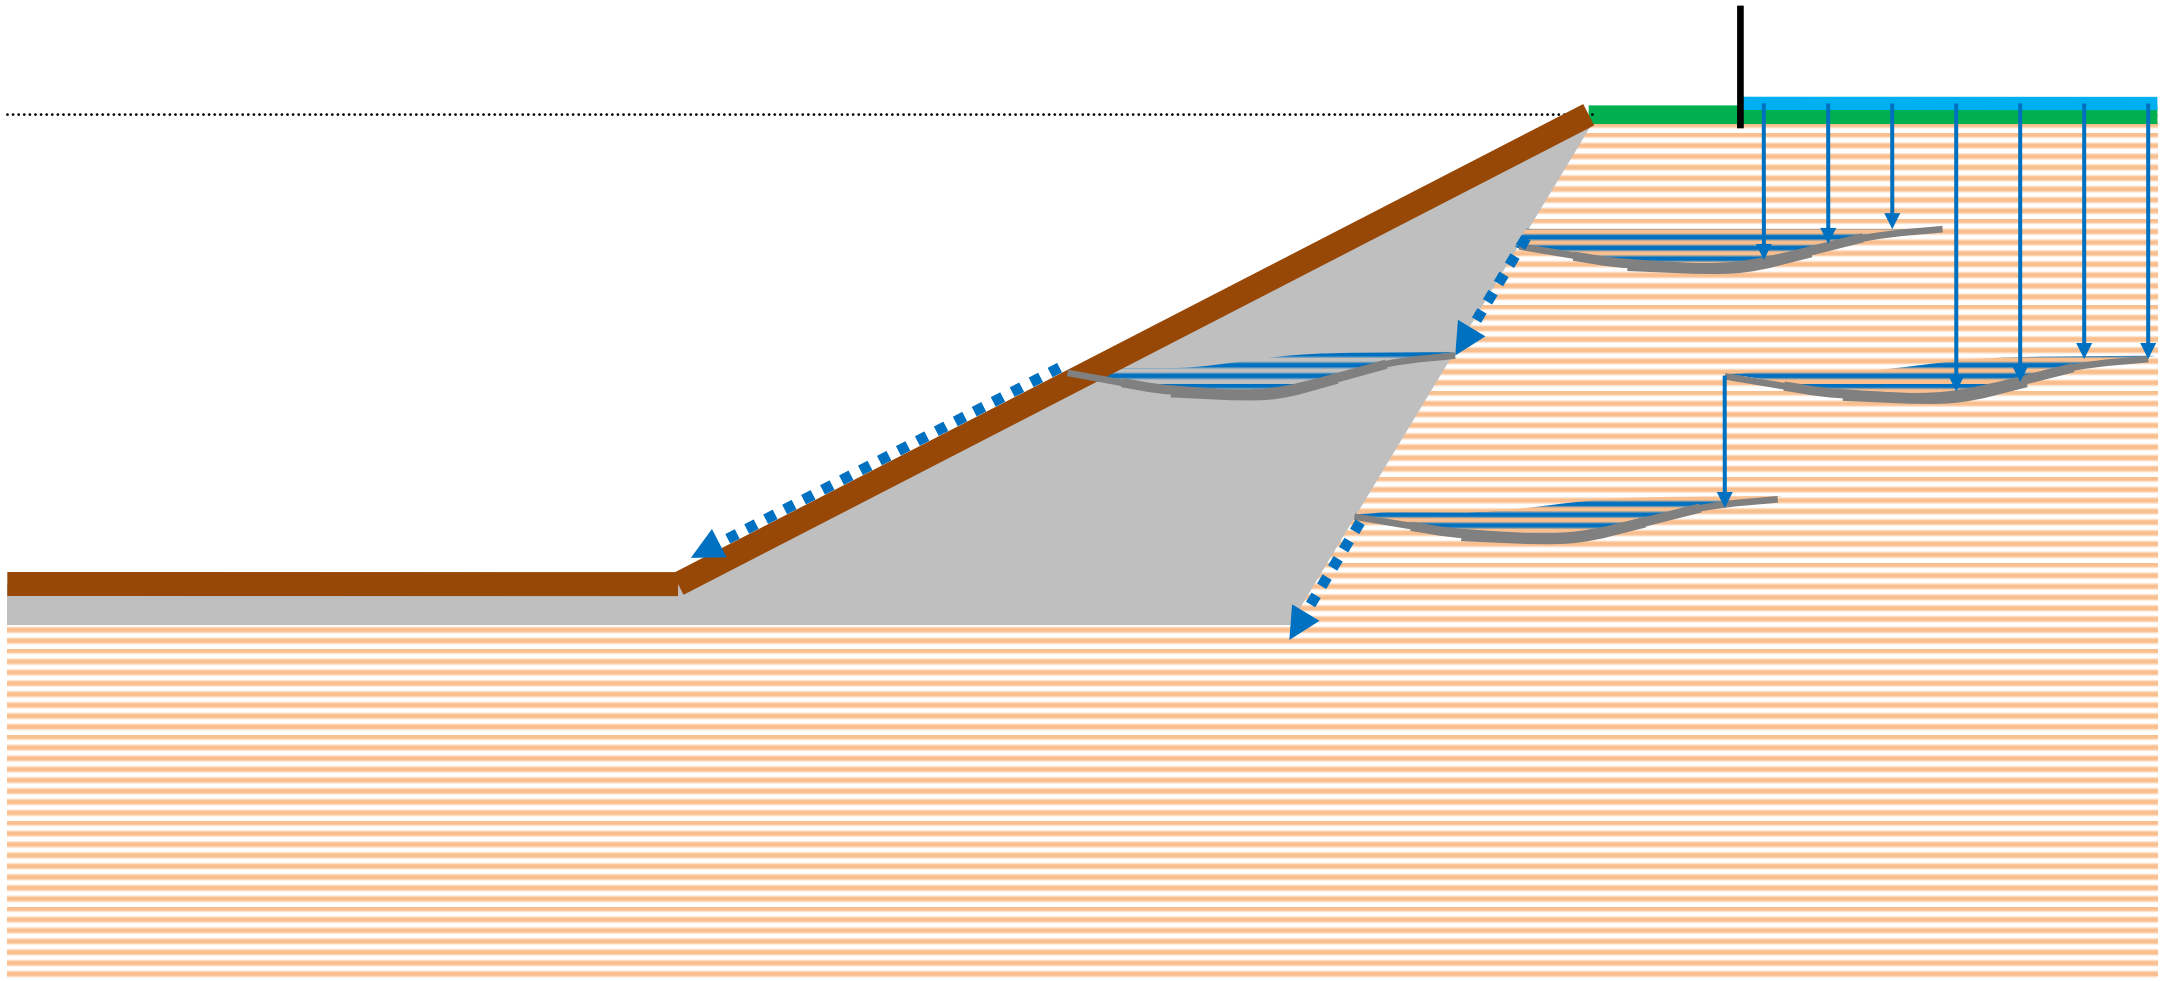
## 05 – Ma cosa succede se la campagna è irrigata ad immersione?

Da oltre un secolo, i “terreni agricoli” adiacenti alla Cava Ceolara sono “*irrigati ad immersione per scorrimento*” e ogni 6 giorni (per 6 mesi), quei terreni, vengono allagati da 20/30 cm d’acqua che penetra nel terreno ghiaioso... ma se incontra delle lenti di argilla si sposta anche in orizzontale, creando degli accumuli di acqua che possono penetrare tra gli strati della risagomatura delle pareti della Cava Ceolara.

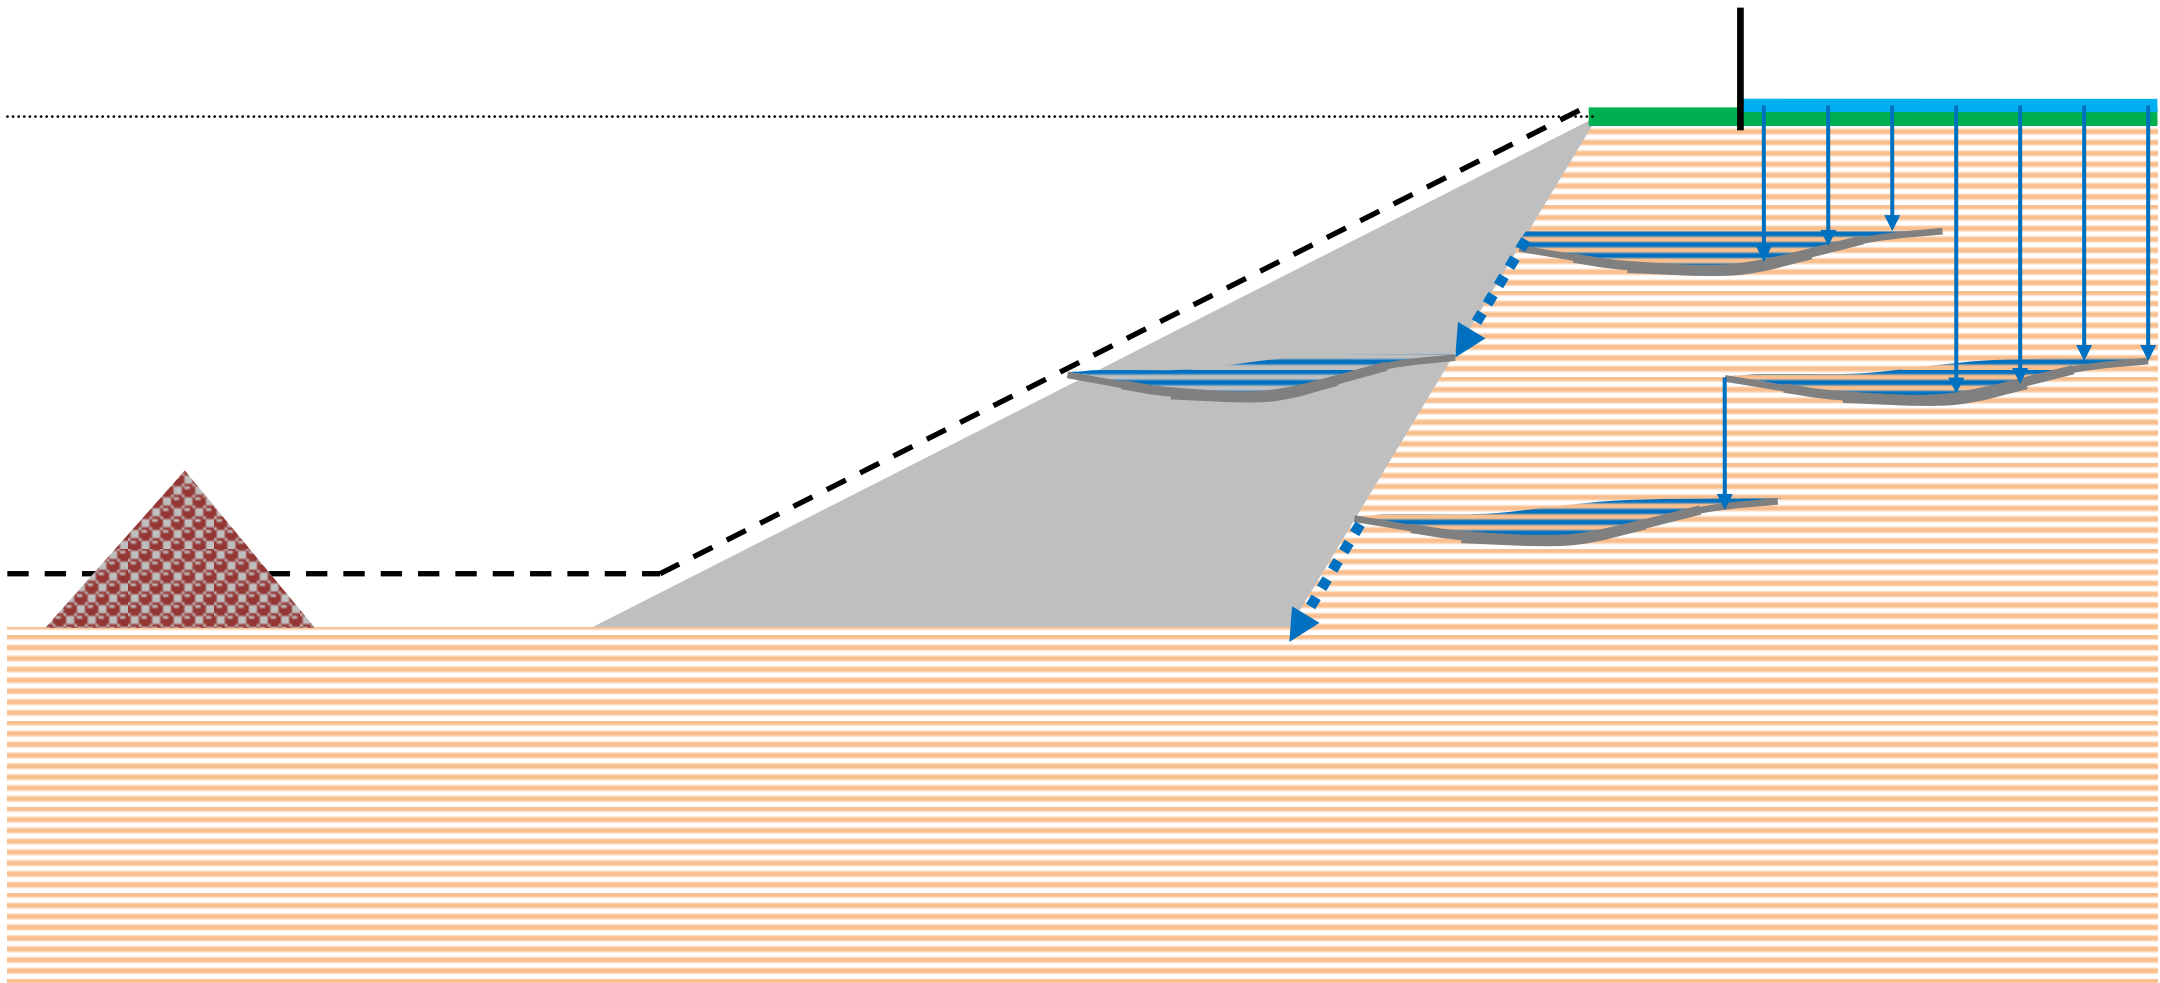
## 06 – Inizio lavori Discarica Siberie... asportazione “terreno vegetale”

La prima azione effettuata per “preparare” la Discarica Siberie... è stata quella di asportare il terreno vegetale dalle pareti e di asportare i fanghi di lavorazione della ghiaia presenti sul fondo cava ed accumulare questo materiale mischiato e misto tra terra e fanghi sul fondo dell'ex Cava Siberie.

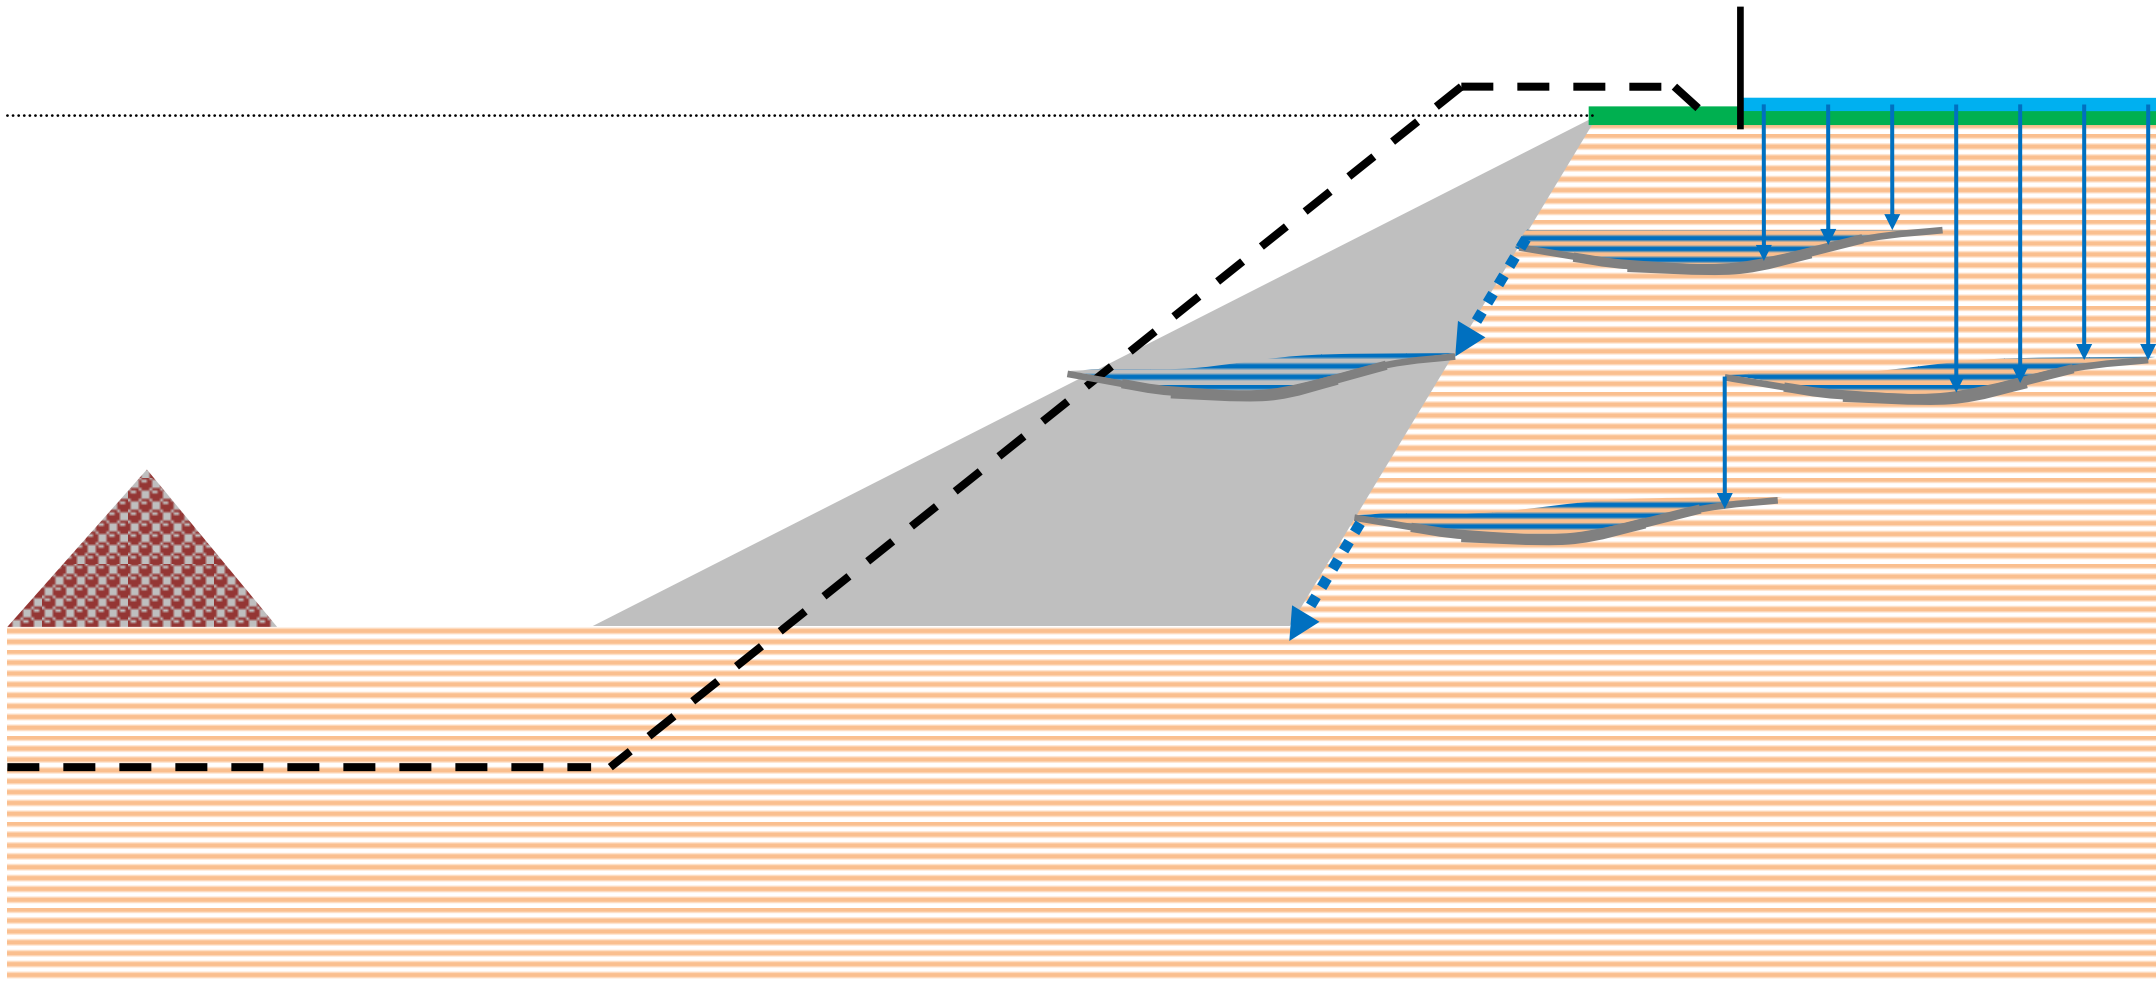
## 07 – Risagomatura delle pareti della Discarica con una pendenza a 35°

Per realizzare la Discarica Siberie i Progettisti hanno previsto un approfondimento del fondo dell'ex Cava Siberie e una risagomatura con una nuova pendenza sulle pareti ottenendo anche lo spazio per poter costruire una strada lungo il confine del sedime della Discarica Comunale... ma lasciando sulle pareti un materiale sensibile all'acqua... qual'era il fango della lavorazione della ghiaia.

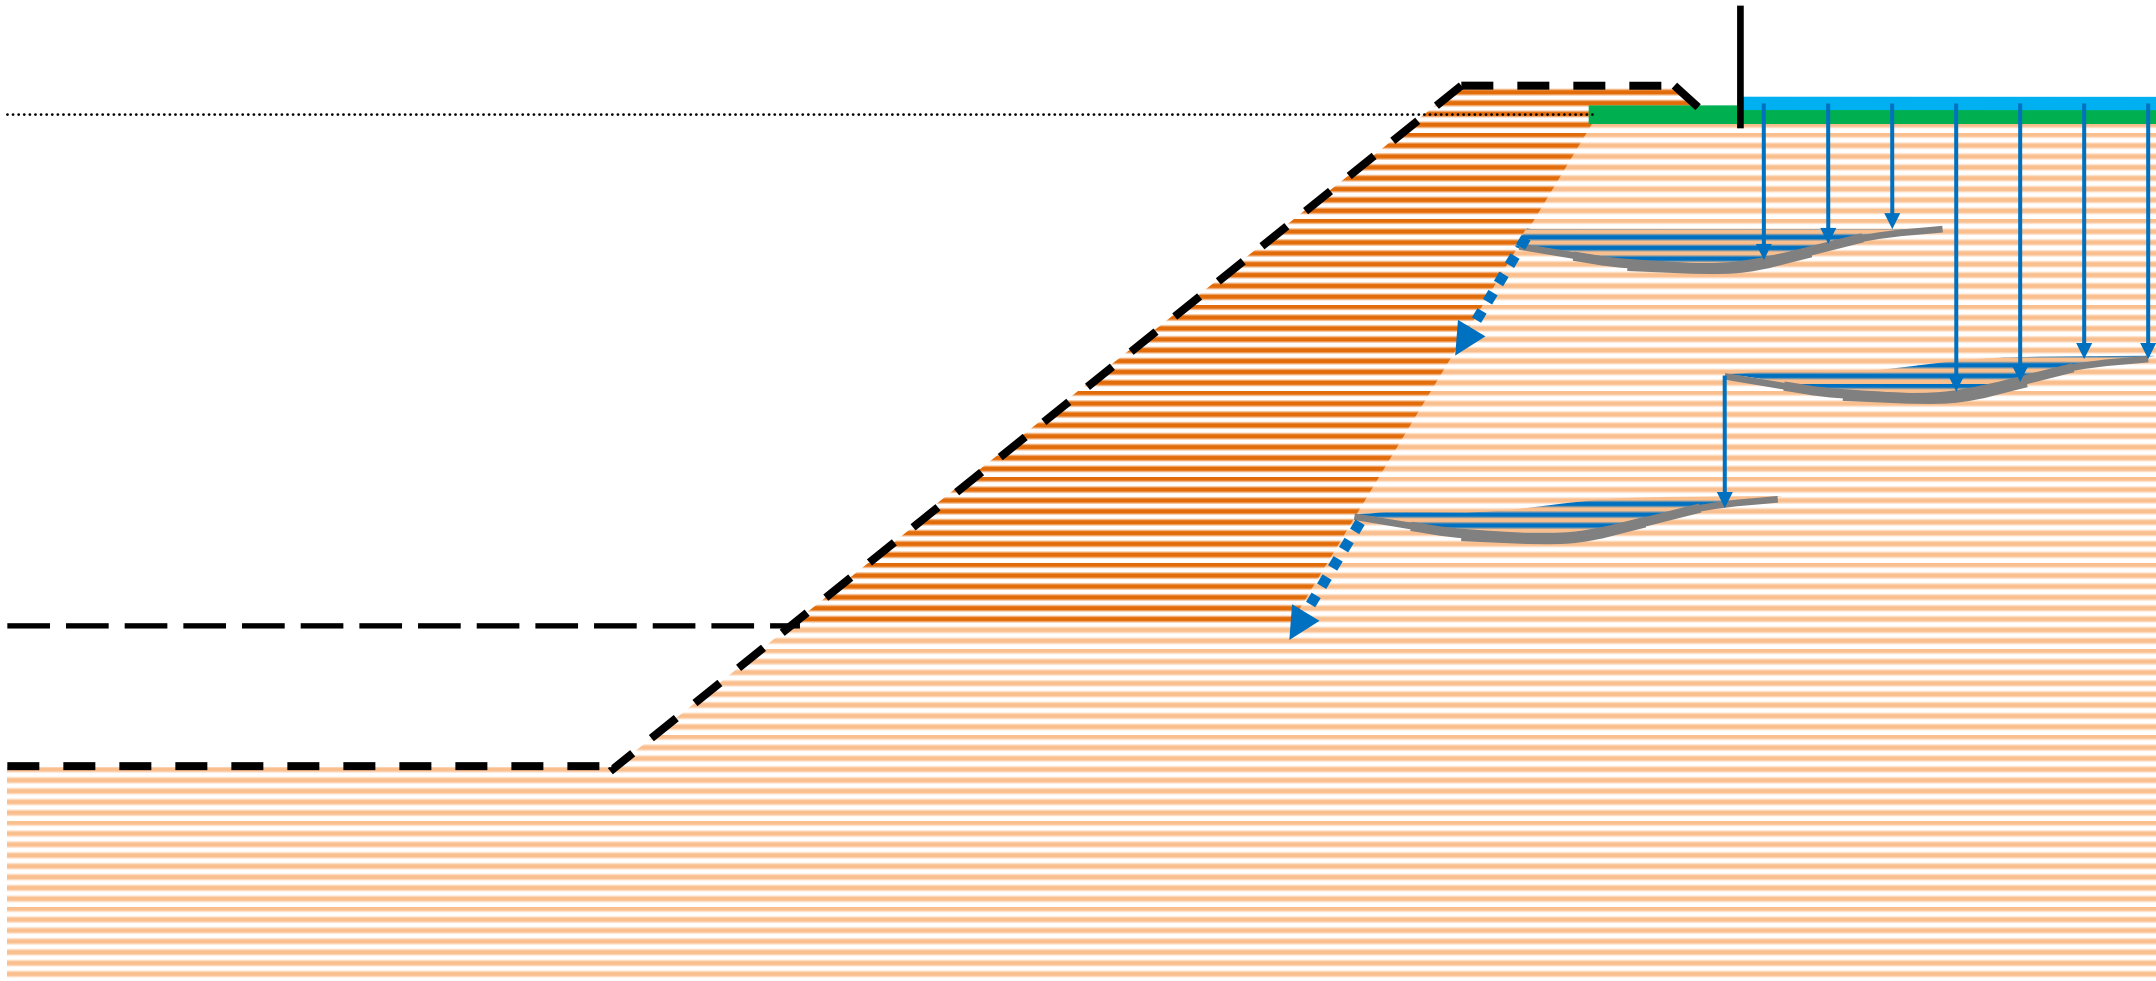
## 08 – Prima di risagomare le pareti... dovevano togliere tutti i fanghi

Dovendo approfondire il fondo dell'ex Cava Siberie, con la ghiaia recuperata dal fondo dell'ex Cava avrebbero potuto risagomare con questo materiale "stabile" le tutte le pareti dell'ex Cava... ma ovviamente prima, avrebbero dovuto asportare tutti i fanghi di lavorazione che erano stati utilizzati per la ricomposizione delle pareti dell'ex Cava... ma questa azione non è stata mai eseguita.

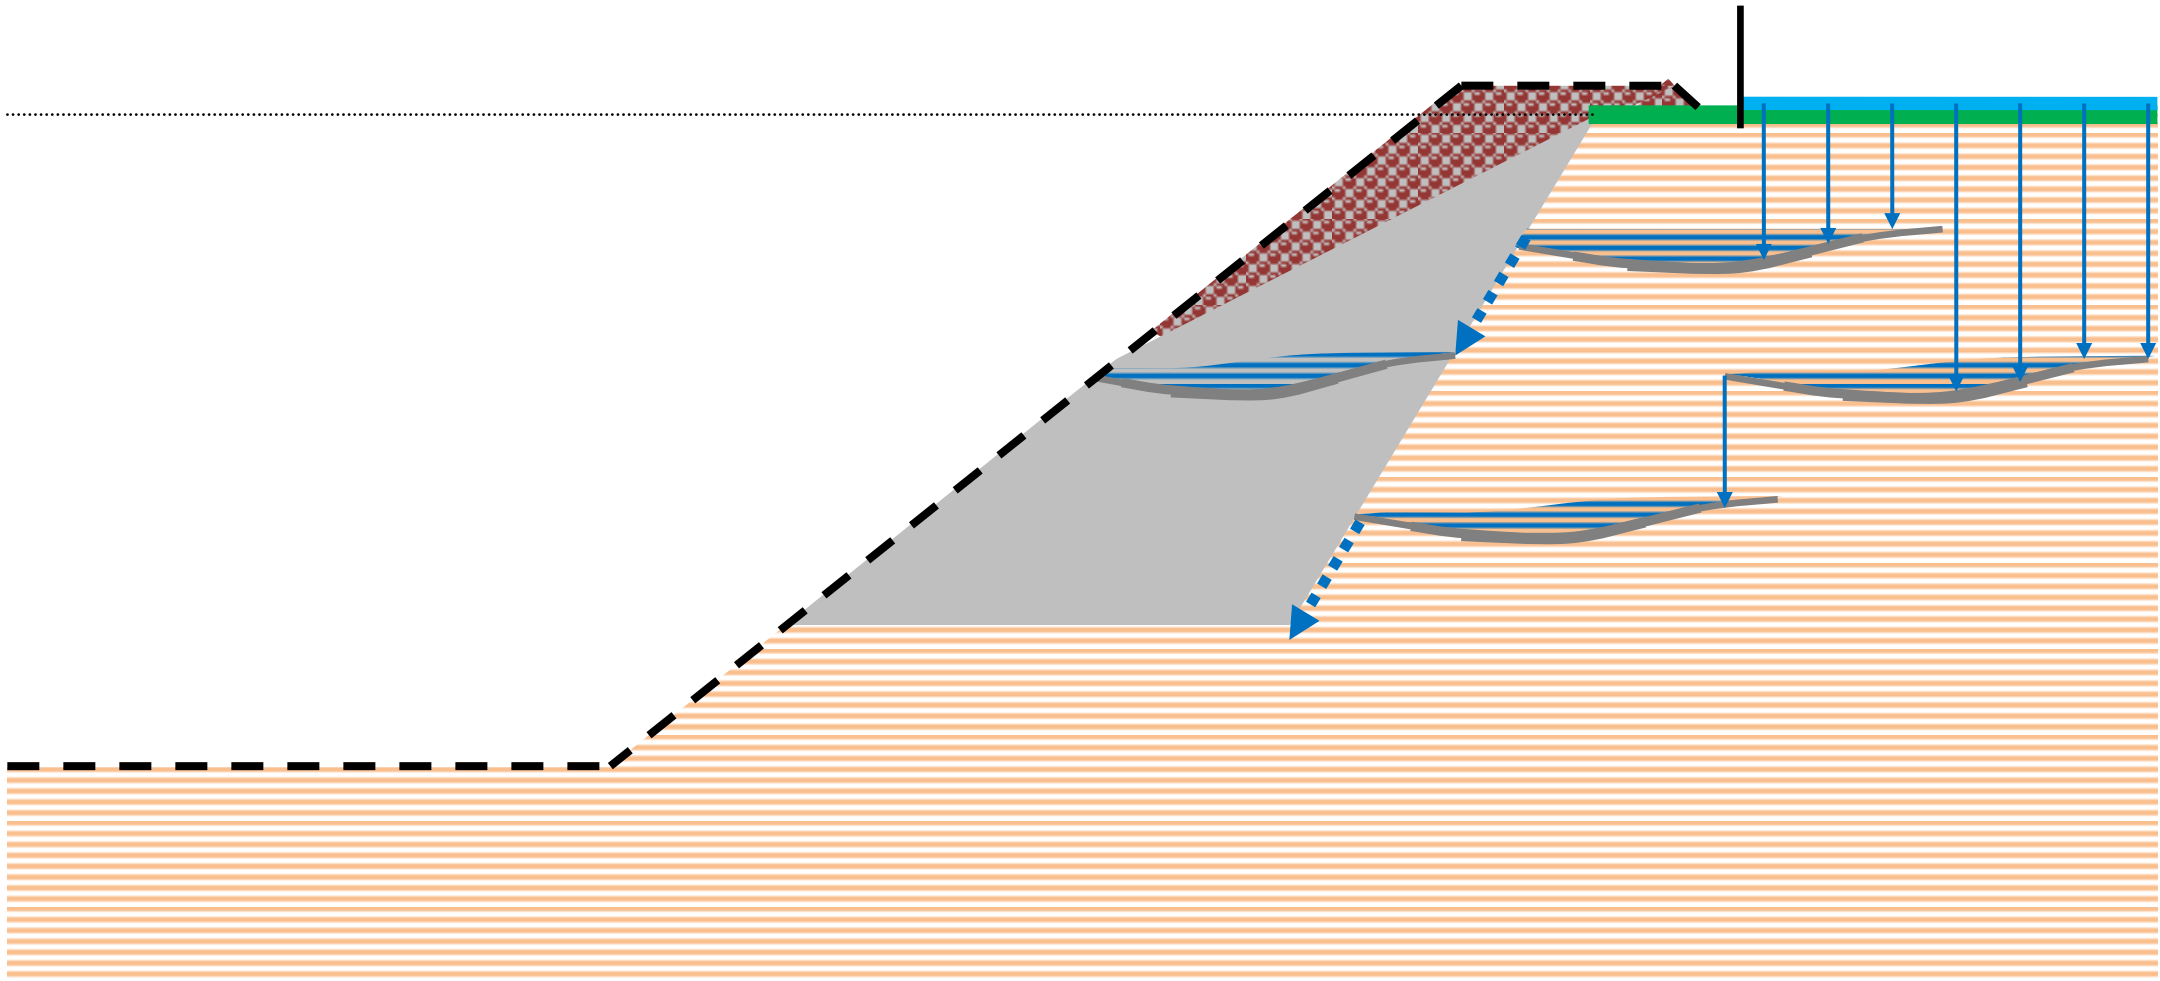
## 09 – Risagomatura delle pareti con materiali “sensibili” all’acqua.

Oltre al fango “secco” della lavorazione della ghiaia che è rimasto sulle pareti dell’ex cava, a questo è stato aggiunto anche il “terreno vegetale” che era stato tolto sia dalle pareti che dal fondo cava, creando così un miscuglio di materiali diversi, che hanno un serio problema... se sono “secchi” sono stabili, ma se sono interessati da infiltrazioni d’acqua... tendono a trasformarsi in fango divenendo instabili.

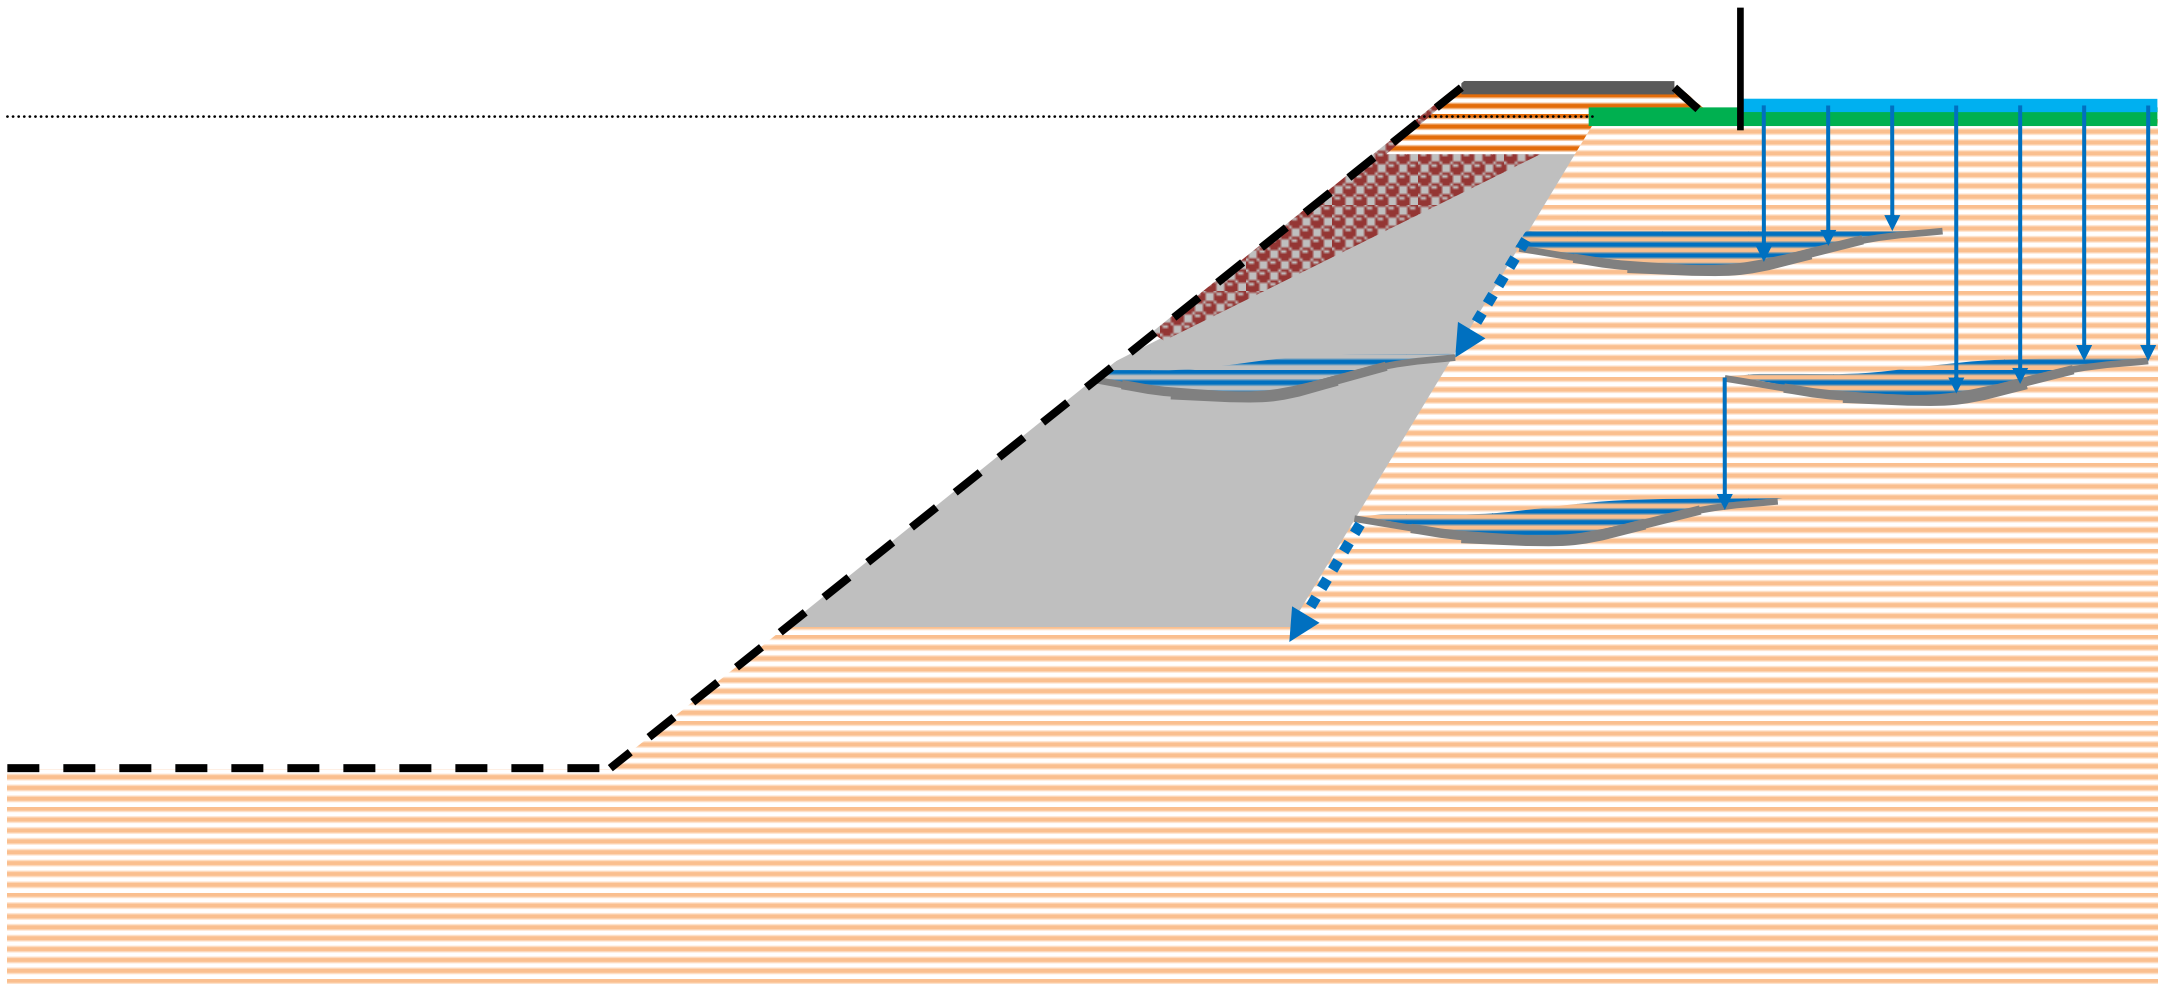
## 10 – Realizzazione della strada lungo il perimetro della Discarica.

Su questo materiale “instabile” hanno costruito anche la strada lungo il perimetro della Discarica, ma dato che pur apportando ghiaia... il sottofondo era costituito da materiali “sensibili” all’acqua (Fanghi e Terreno vegetale) anche la strada - in certi tratti - è stata ricostruita più volte... a causa dello sprofondamento del sottofondo.
