## 01 – Com'era la pendenza (teorica) della Cava Siberie?

## 02 – In realtà i “Cavatori” – come sempre – scavano molto di più.

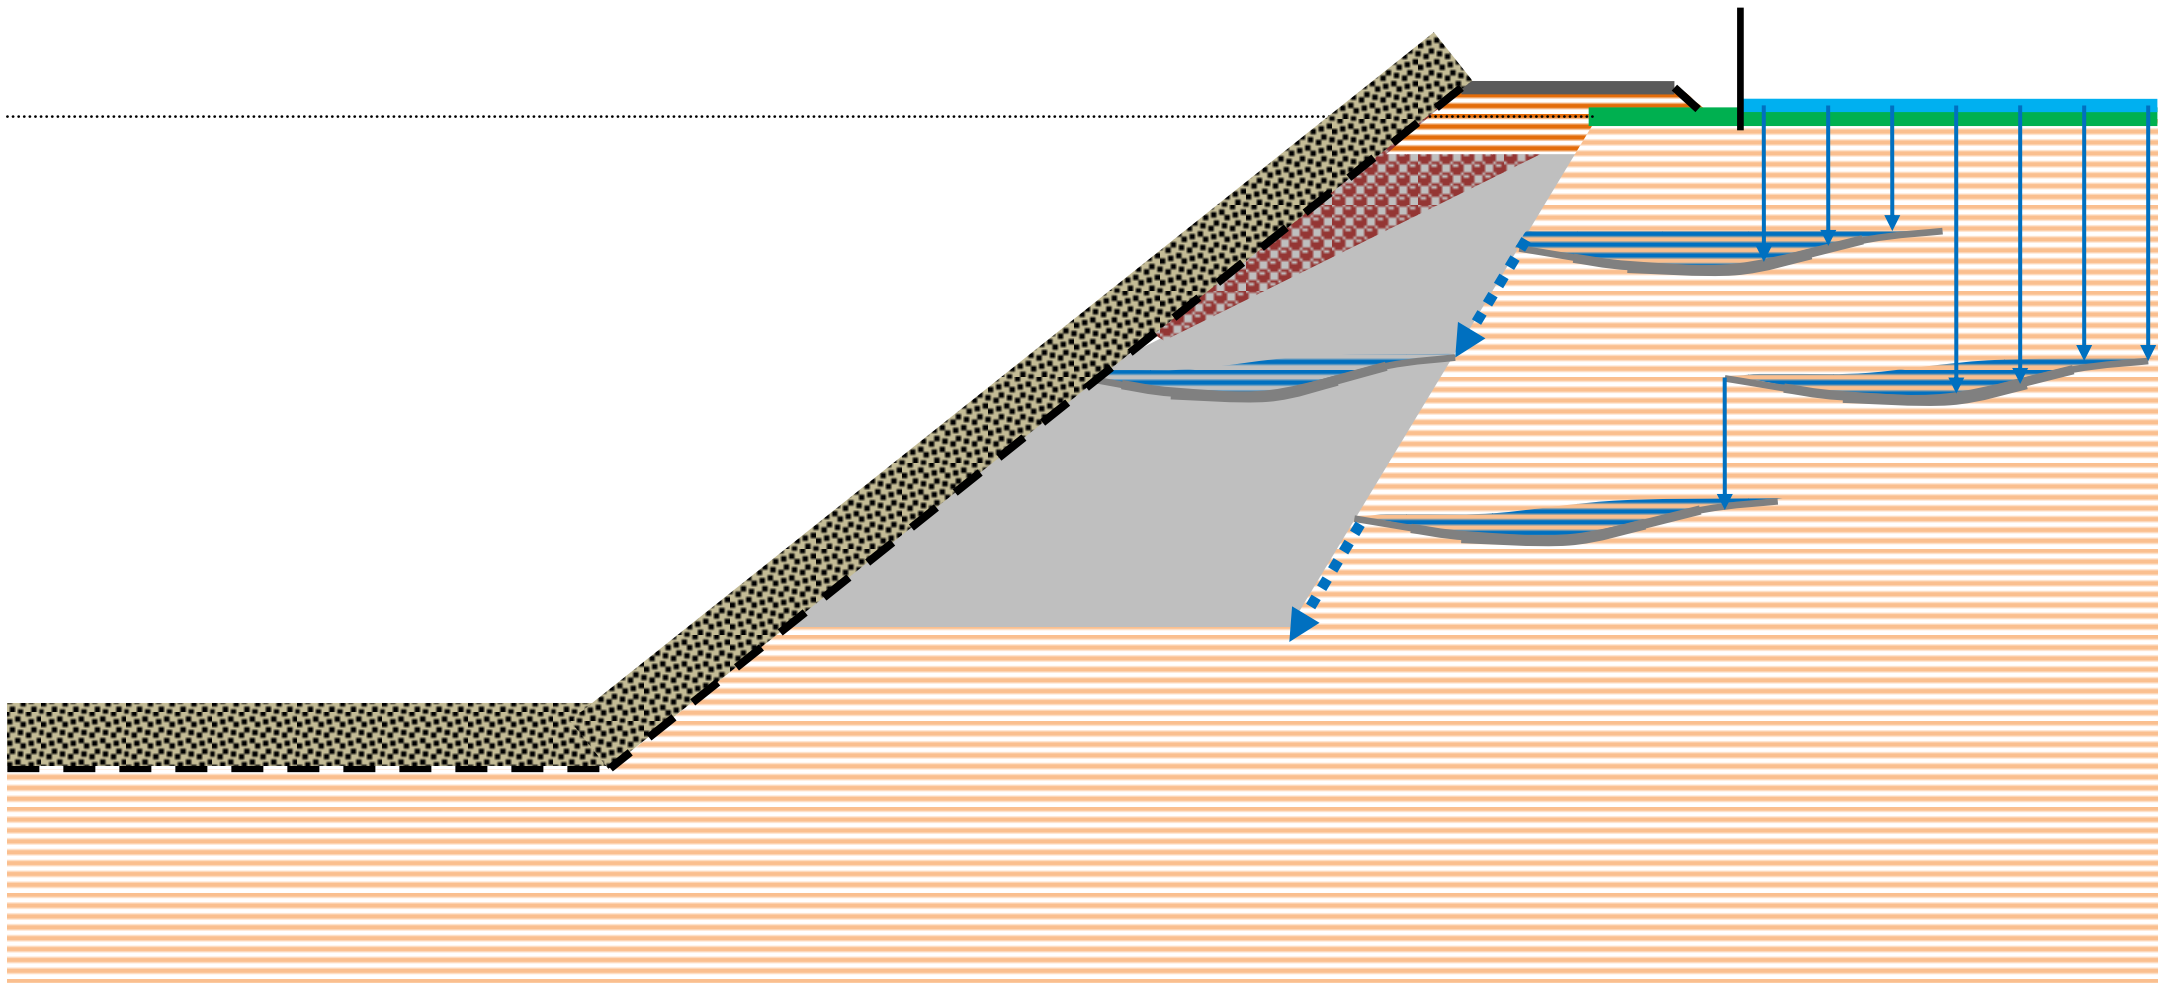
## 11 – Impermeabilizzazione con argilla delle pareti della Discarica.

Su queste pareti risagomate con materiale “sensibile” all’acqua, hanno steso della argilla come impermeabilizzazione delle pareti della Discarica Siberie, ma anche per questa azione hanno commesso un errore... scaricando l’argilla dall’alto, per poi cercare di schiacciarla con un escavatore e poi... “lisciandola” con la sua pala.

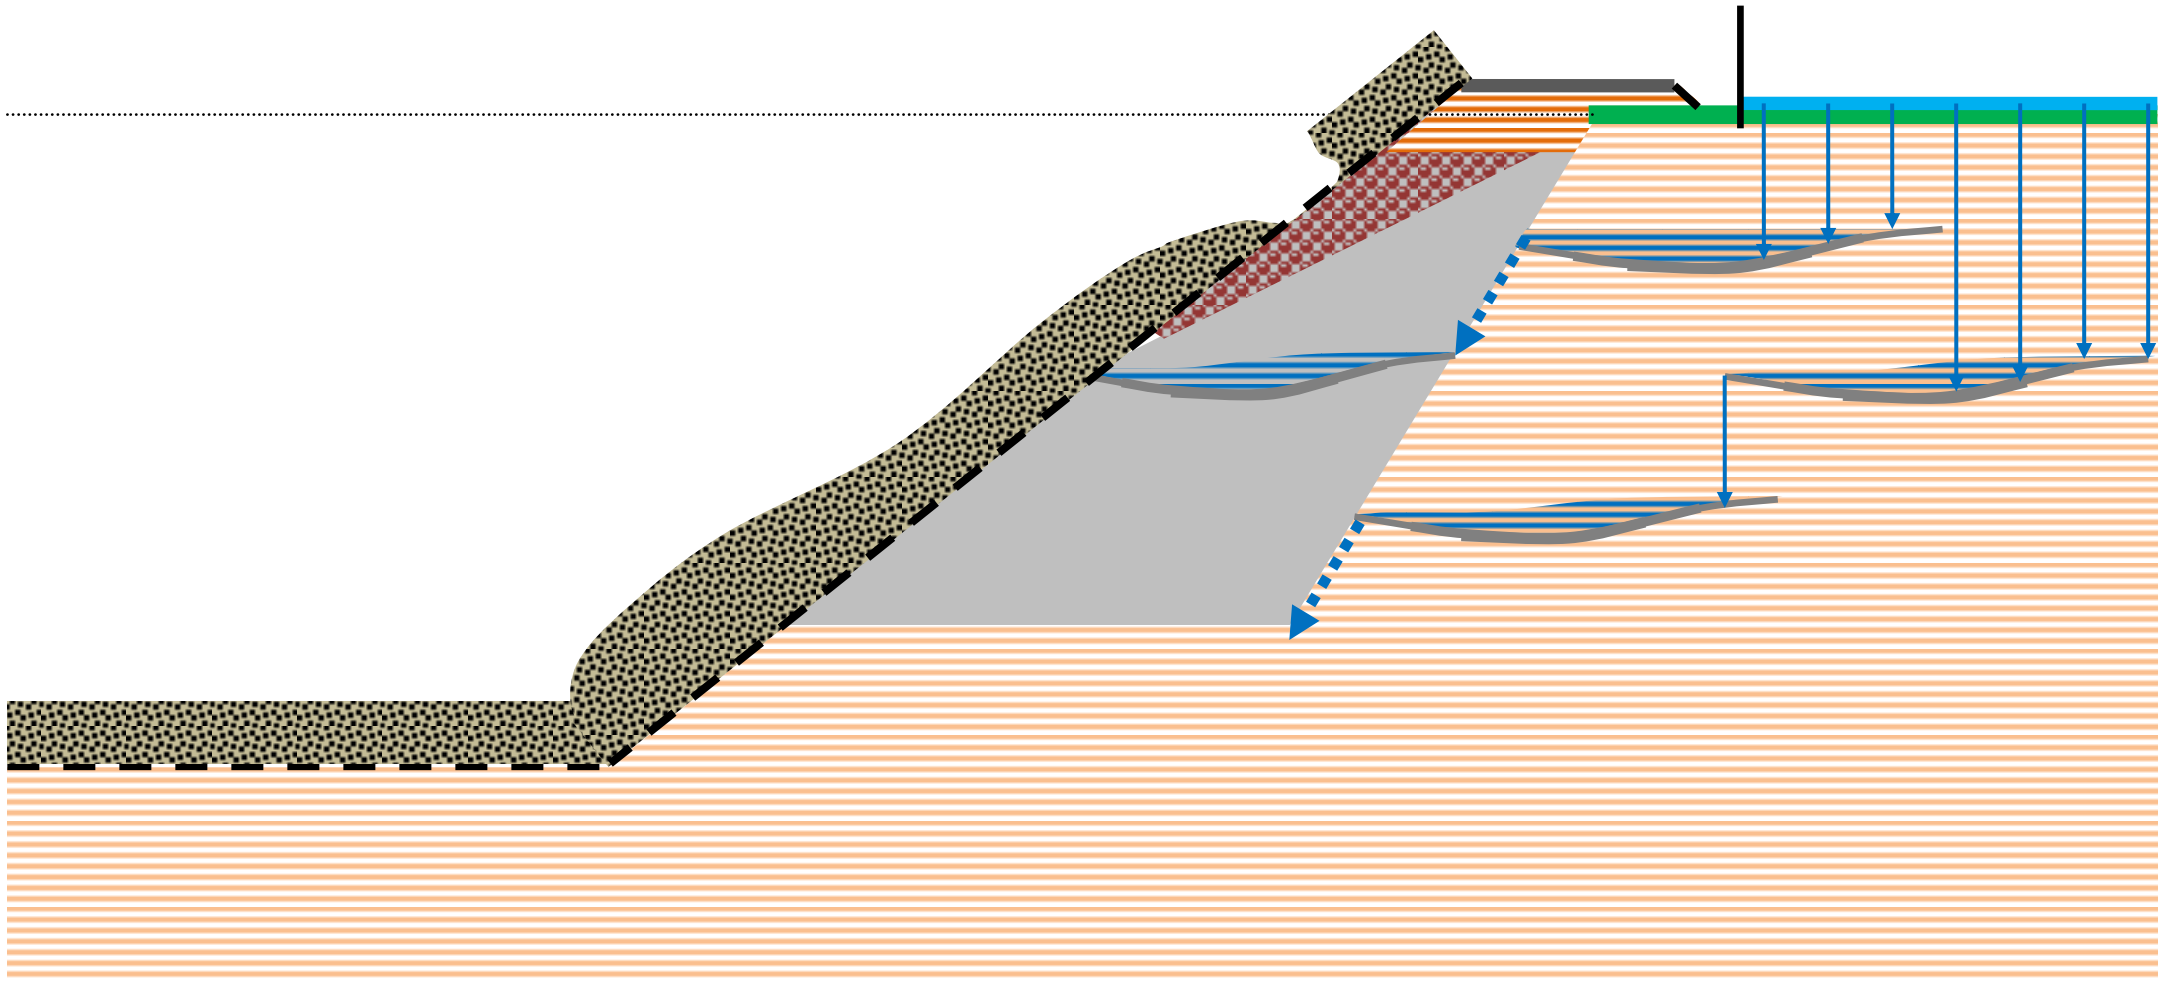
## 12 – Primi “collassamenti” delle pareti della Discarica.

Avendo effettuato la stesura dell'Argilla sulle pareti in modo improprio, già durante i lavori in corso sono iniziati i primi “distacchi” di masse di argilla dalle pareti, ma nonostante questi segnali preoccupati, hanno proceduto lo stesso a continuare a scaricare l'argilla dall'alto e poi risistemare-risagomare le pareti passandoci sopra con l'escavatore per poi “lisciare” la parete con la pala dello stesso escavatore.

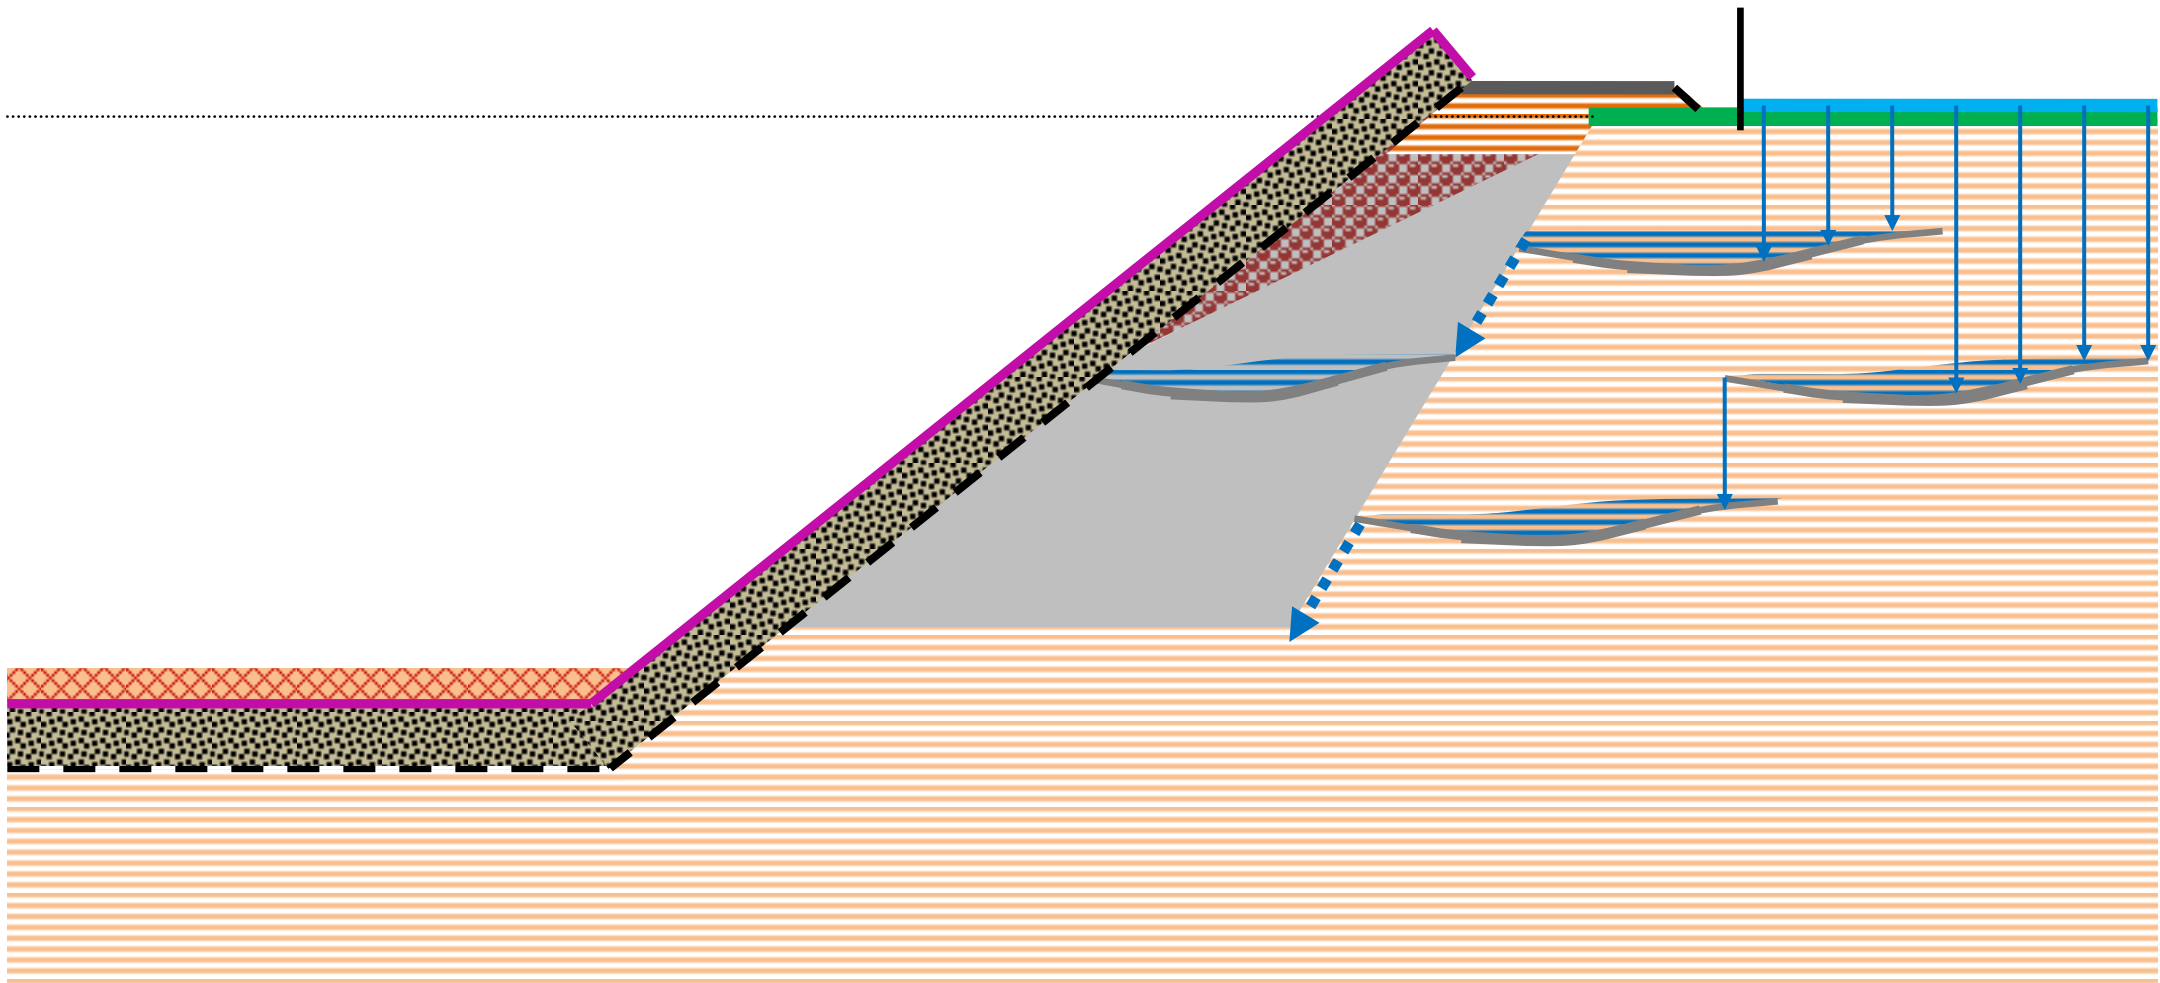
## 13 – Stesura della guaina impermeabilizzante e sistemazione fondo.

Dopo aver steso (e ripristinato più volte) lo strato di argilla sulle pareti poi hanno posizionato anche la guaina impermeabile e di conseguenza hanno poi predisposto tutto quanto necessario per preparare il fondo della Discarica compreso lo strato di ghiaia sul fondo discarica per filtrare il percolato che avrebbe prodotto la discarica.

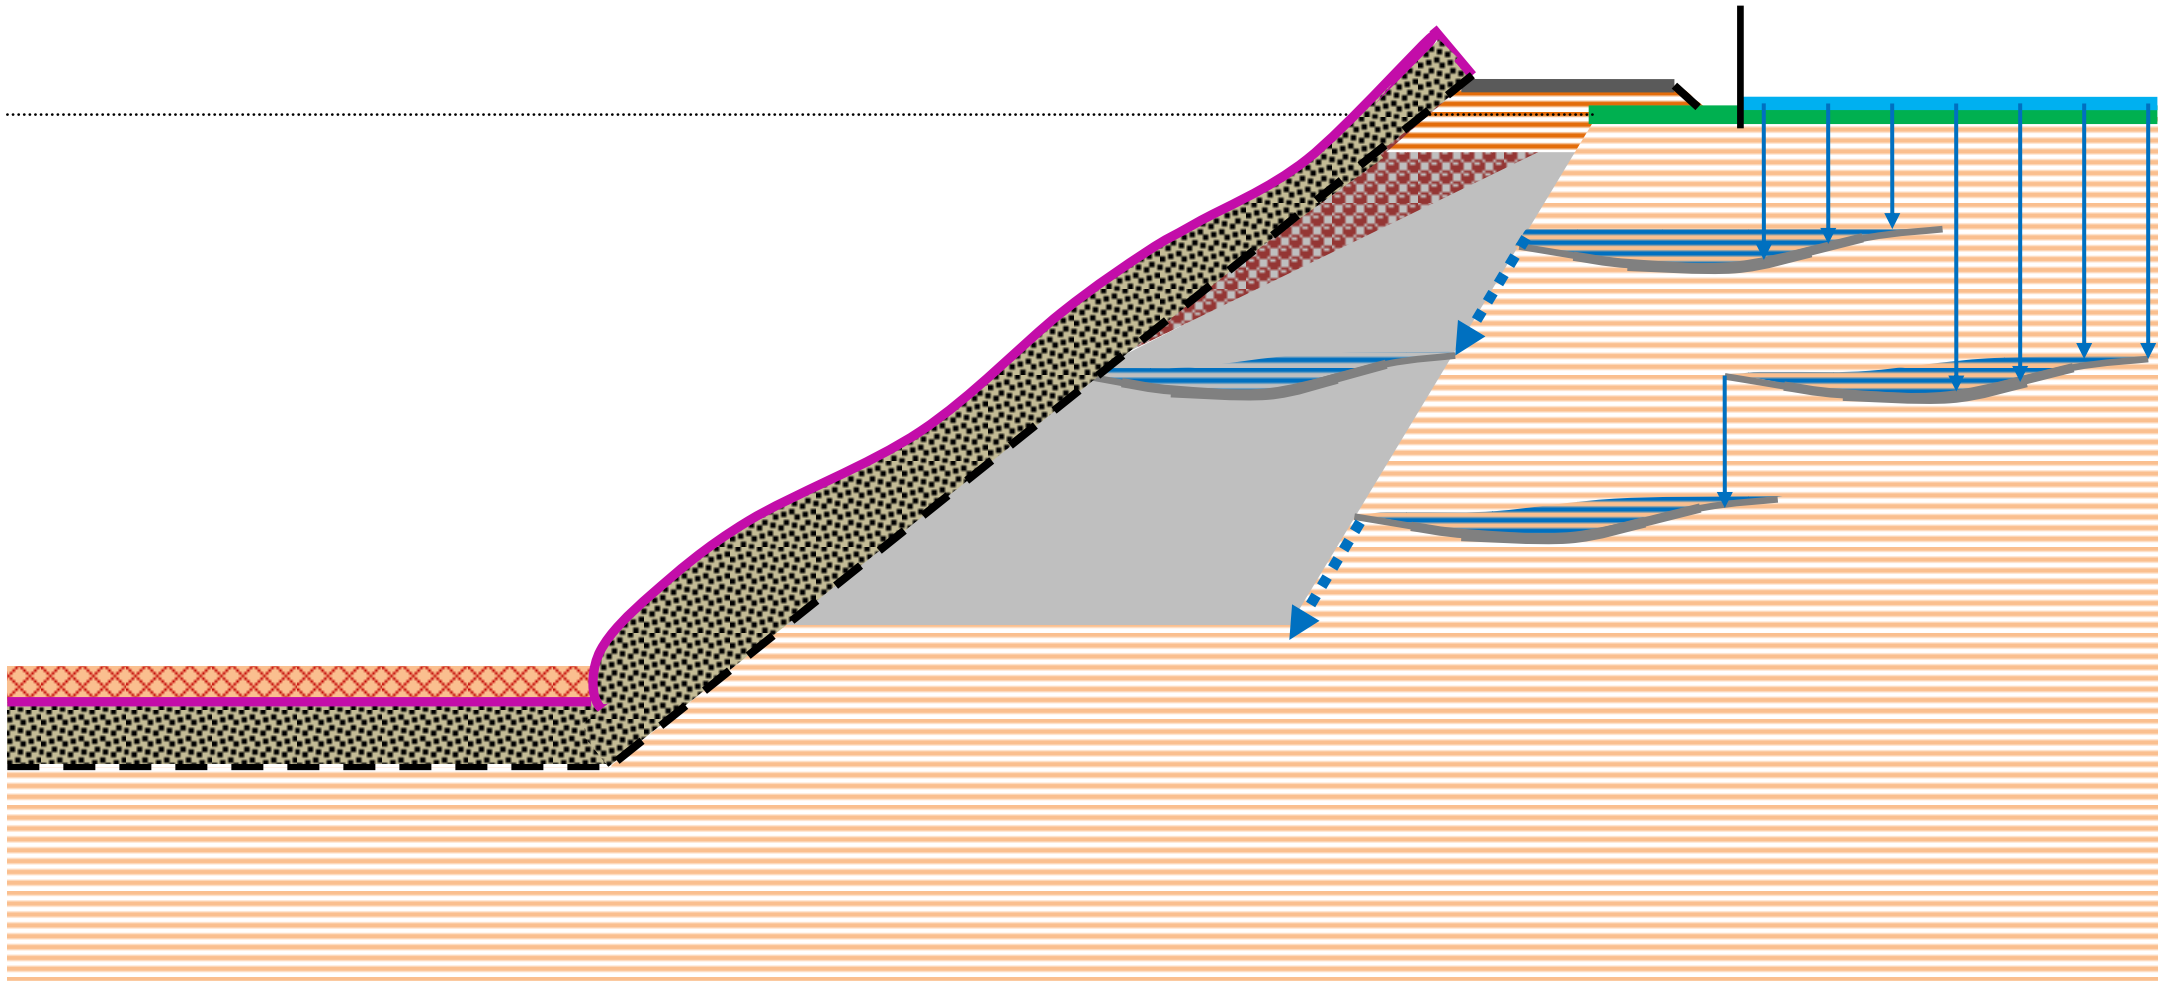
## 14 – Altri “collassamenti” delle pareti della Discarica Siberie.

Dopo il “Collaudo” della Discarica Siberie, a Maggio 2011 iniziarono i conferimenti dei rifiuti dentro la Discarica, nonostante che su alcune parti delle pareti fossero già evidenti dei nuovi “collassamenti” (anche se su porzioni limitate) ma comunque ben visibili sulle foto (anche su quelle di “Street View” di Google Earth).

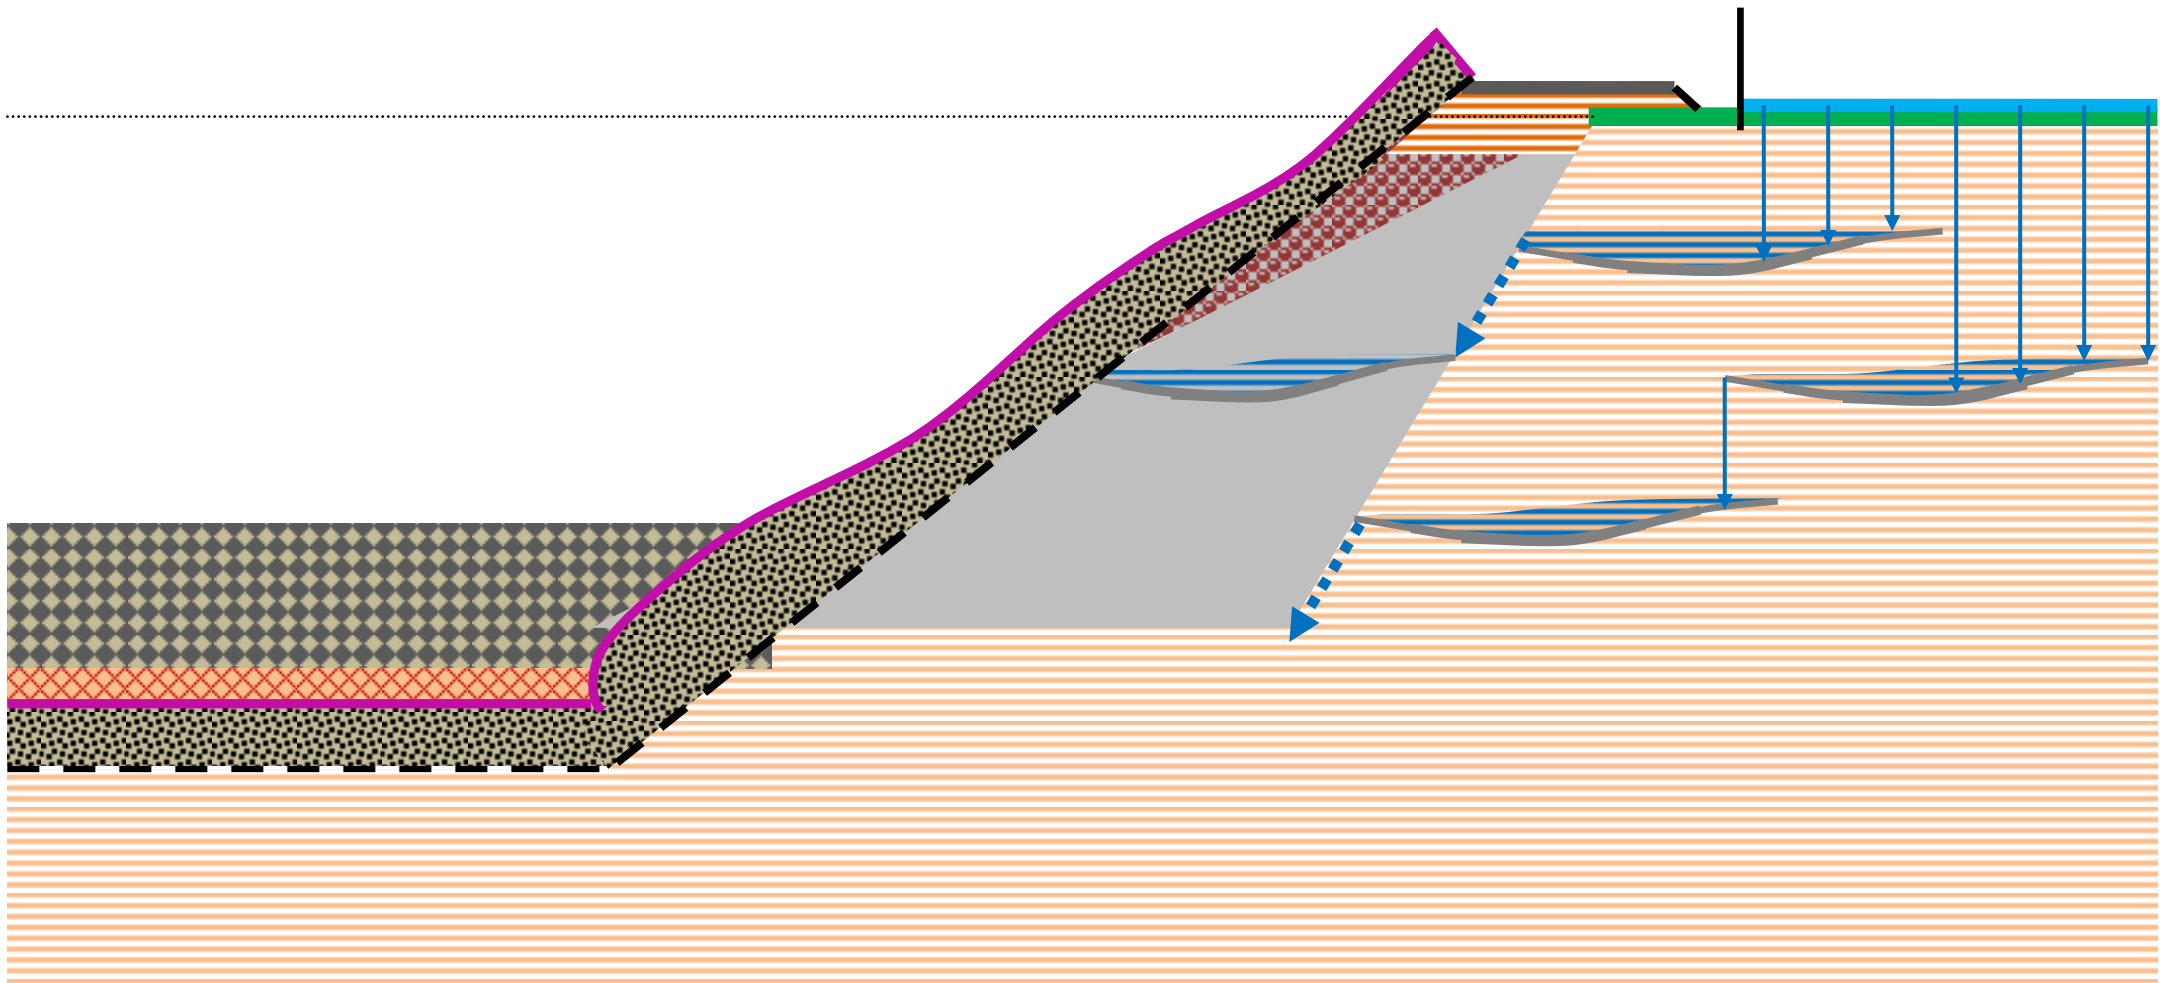
## 15 – Tentativo “maldestro” di impedire i “collassamenti” delle pareti.

Mentre tratti delle parete iniziavano a crollare (come tentativo un po' maldestro) hanno iniziato a scaricare rifiuti alla base delle pareti nella speranza di impedire dei nuovi crollamenti e/o l'aggravamento della situazione che stava manifestandosi sulle pareti della Discarica Siberie.

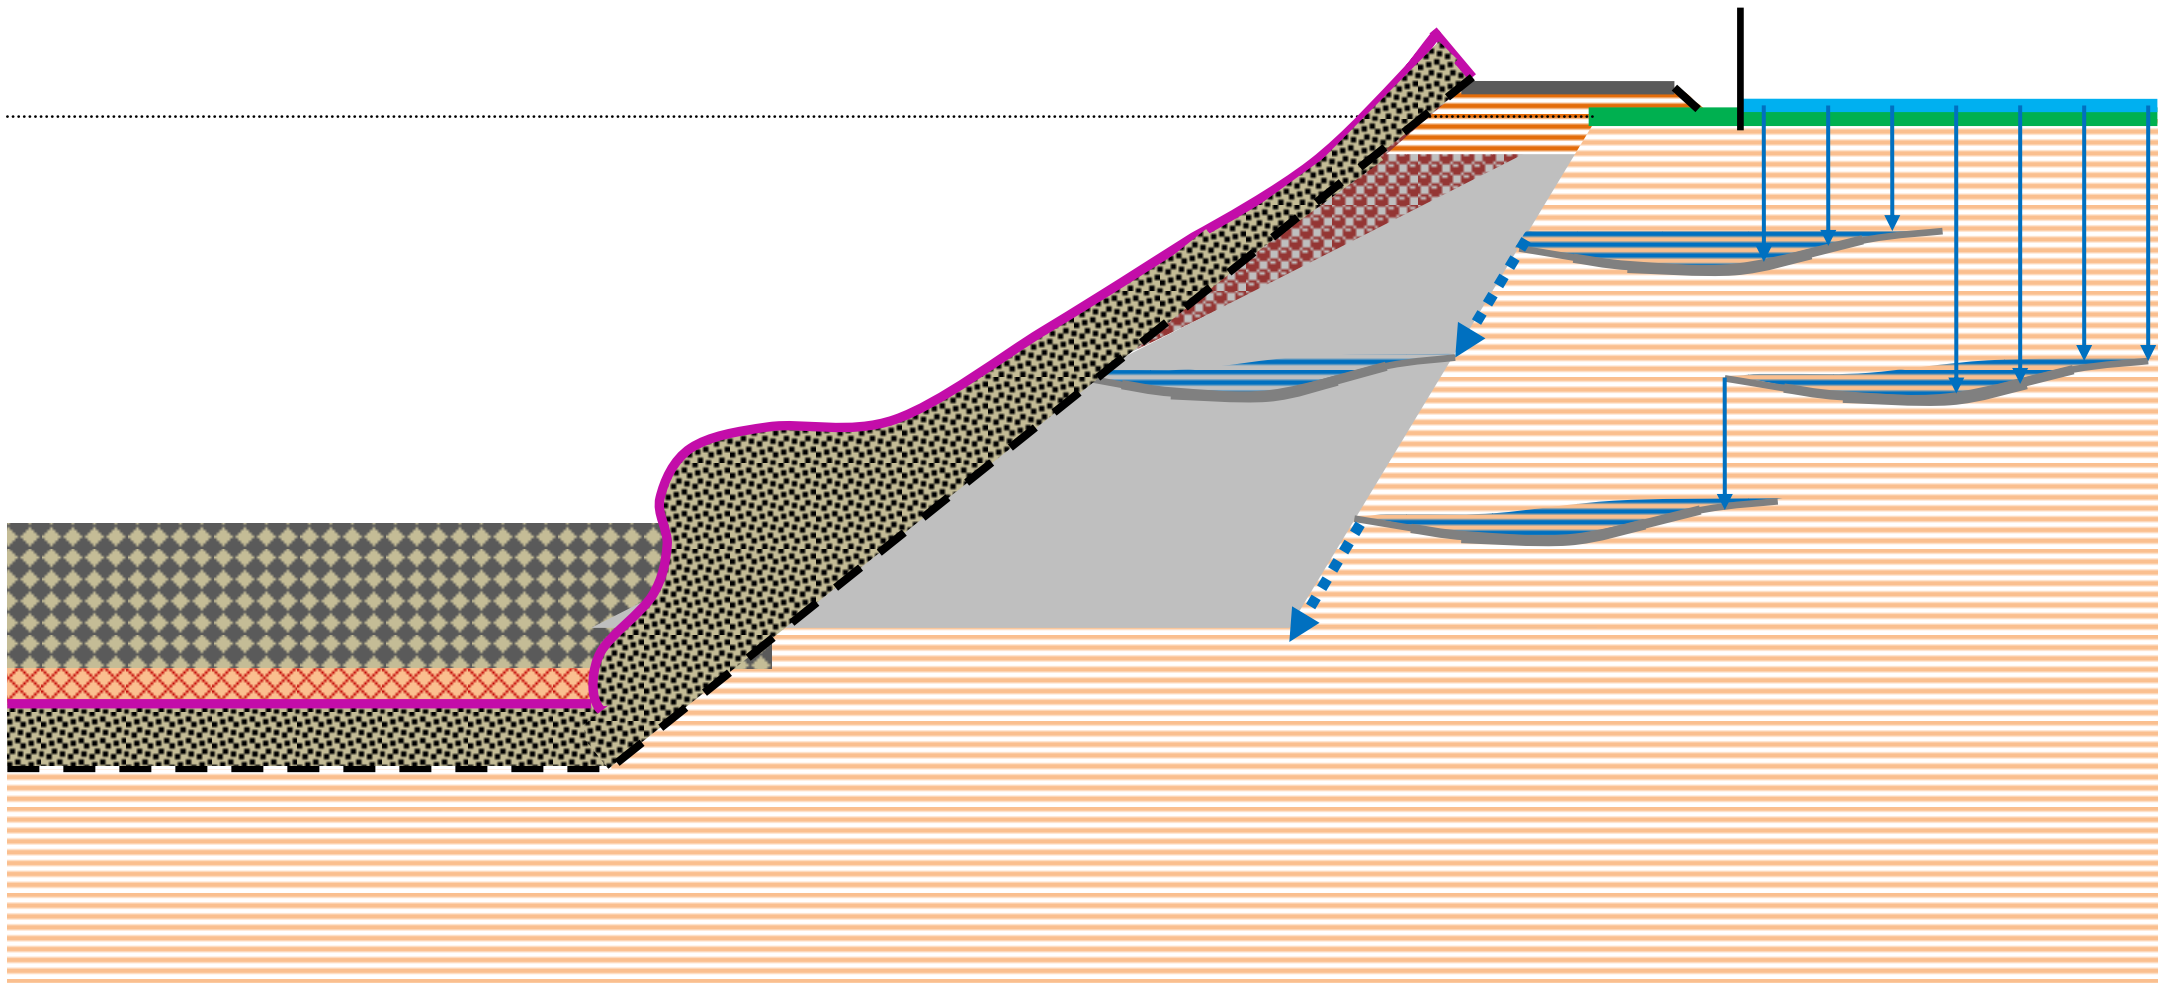
## 16 – Altri e nuovi “collassamenti” delle pareti (nonostante i rifiuti).

L'aver scaricato dei rifiuti alla base della parete della Discarica Siberie per impedire il collassamento delle pareti non aveva ottenuto l'effetto sperato e la situazione tra luglio e agosto 2011 ebbe ad aggravarsi con altri e più consistenti collassamenti anche sopra lo strato dei rifiuti che erano già stati conferiti.

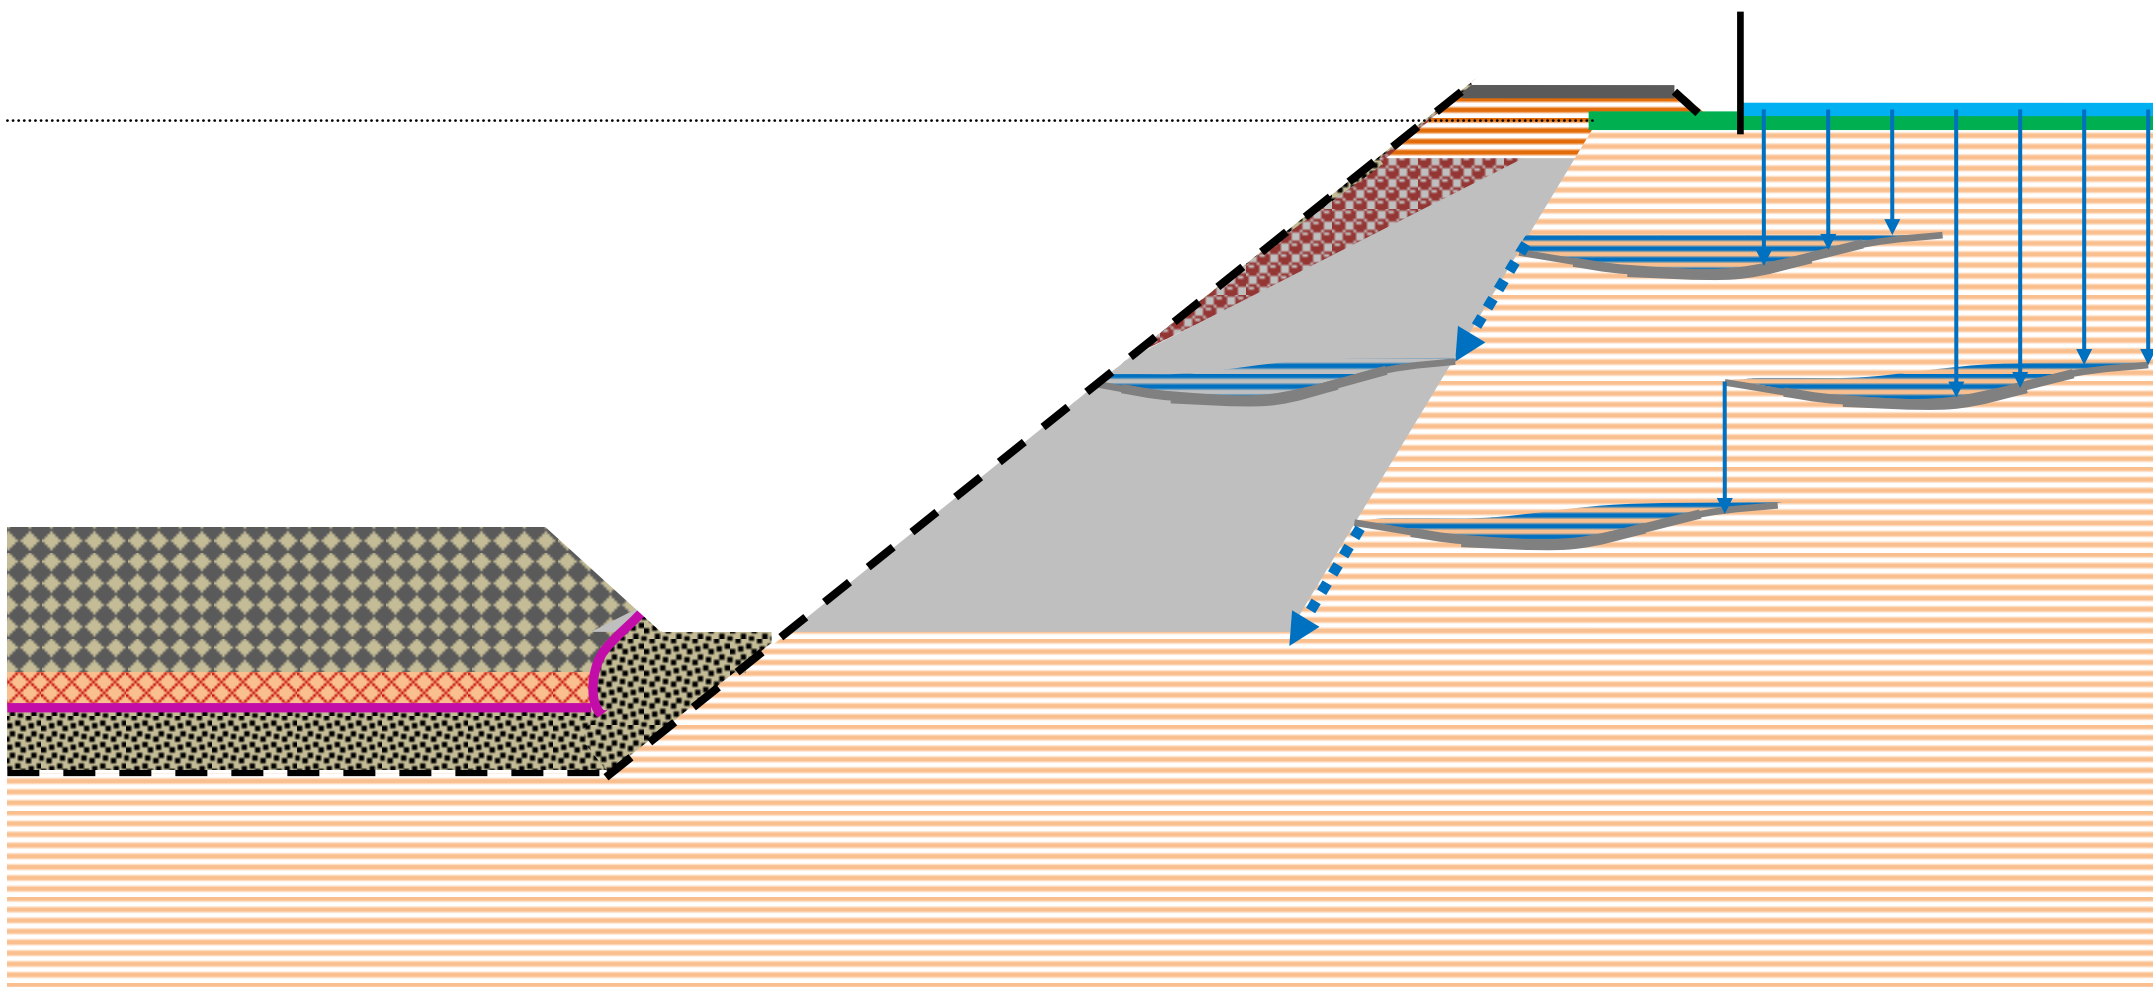
## 17 – Azioni per il ripristino della impermeabilizzazione delle pareti

Sui tratti “ammalorati” delle pareti della Discarica Siberie, viene eliminata l’argilla che era collassata... un’azione che non credo sia stata effettuata fino alla base della parete della Discarica in quanto c’erano già dei rifiuti che erano stati conferiti e che non credo siano stati spostati .

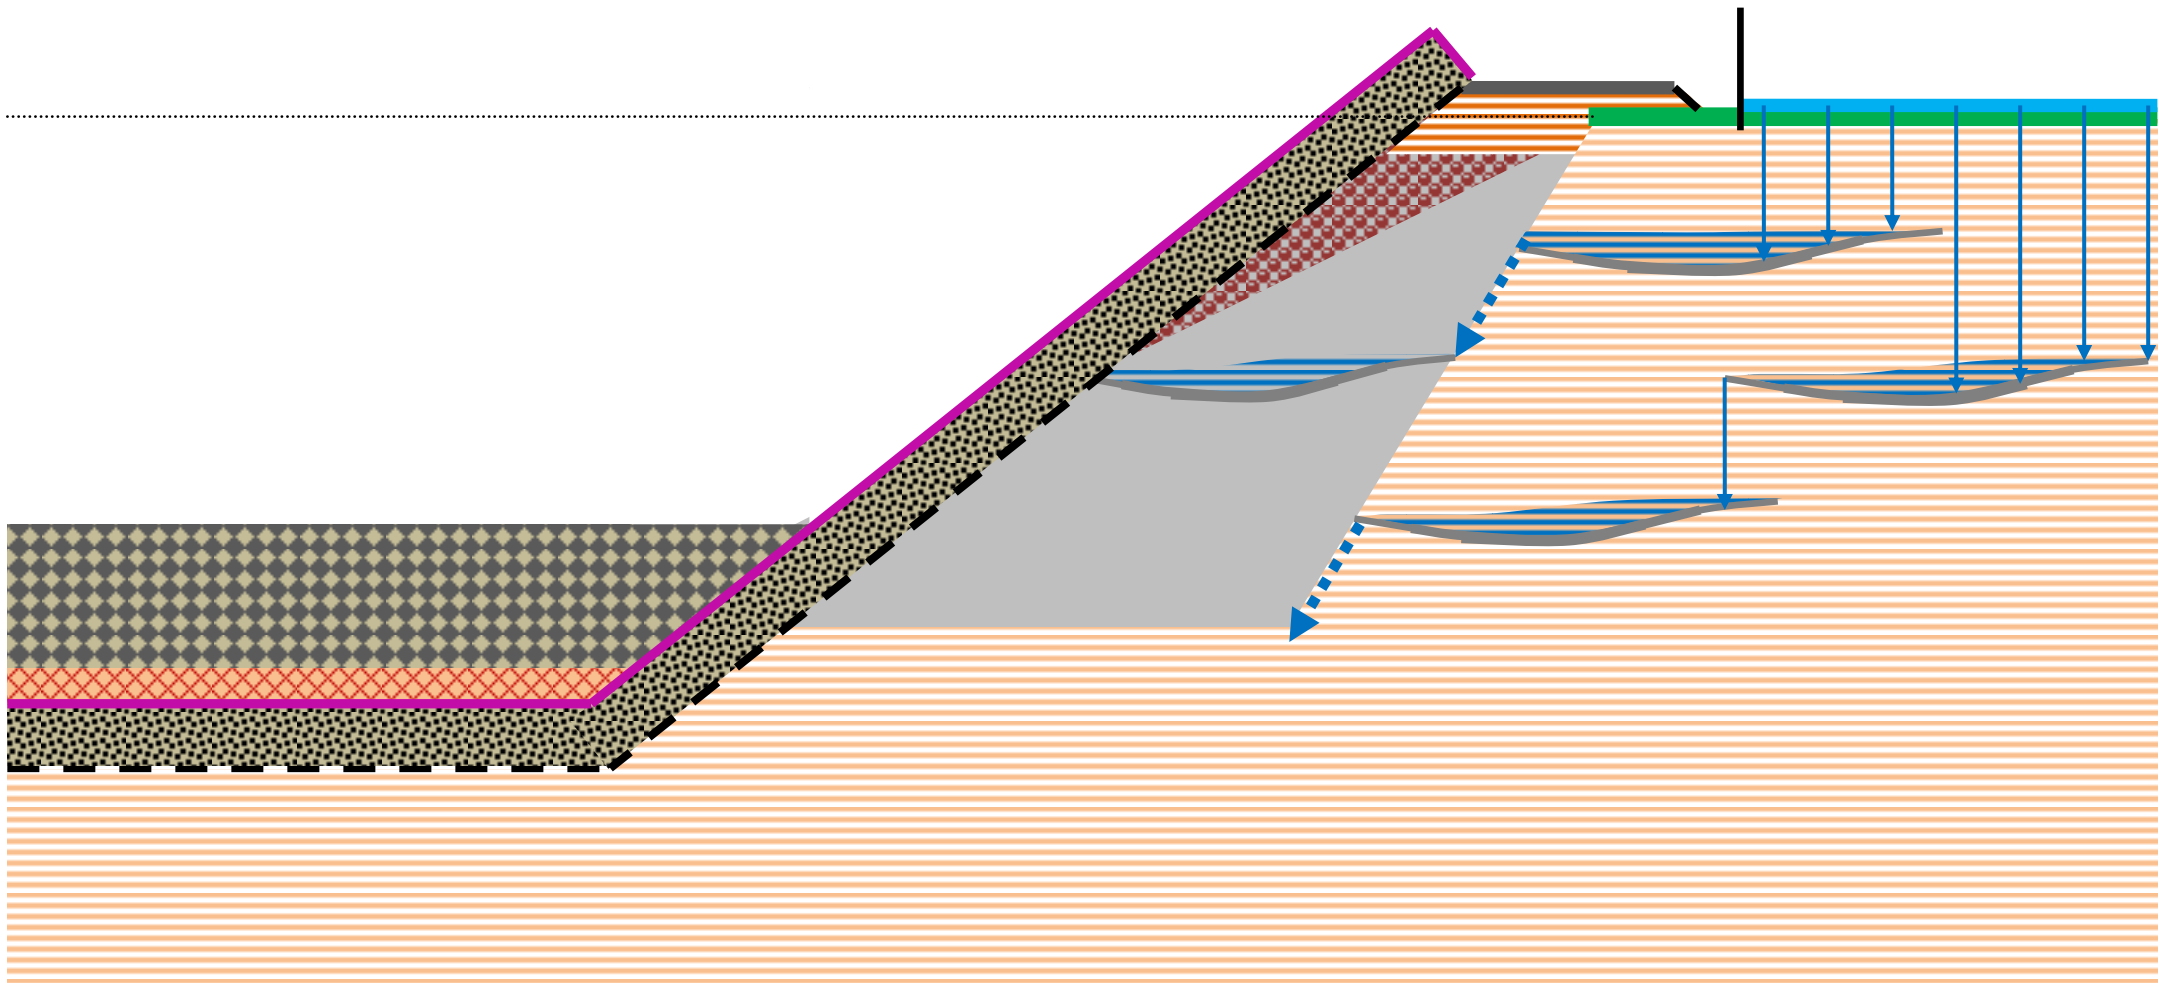
## 19 – Ripristino della impermeabilizzazione delle Pareti della Discarica.

Dopo aver realizzato anche i “setti drenanti” sulle pareti, viene ricostruita ex nuovo l’impermeabilizzazione della parete della Discarica e quindi viene stesa di nuovo lo strato di argilla (sempre scaricata dall’alto e poi lisciata con la pala dell’escavatore) e quindi viene ripristinata anche la guaina impermeabile.

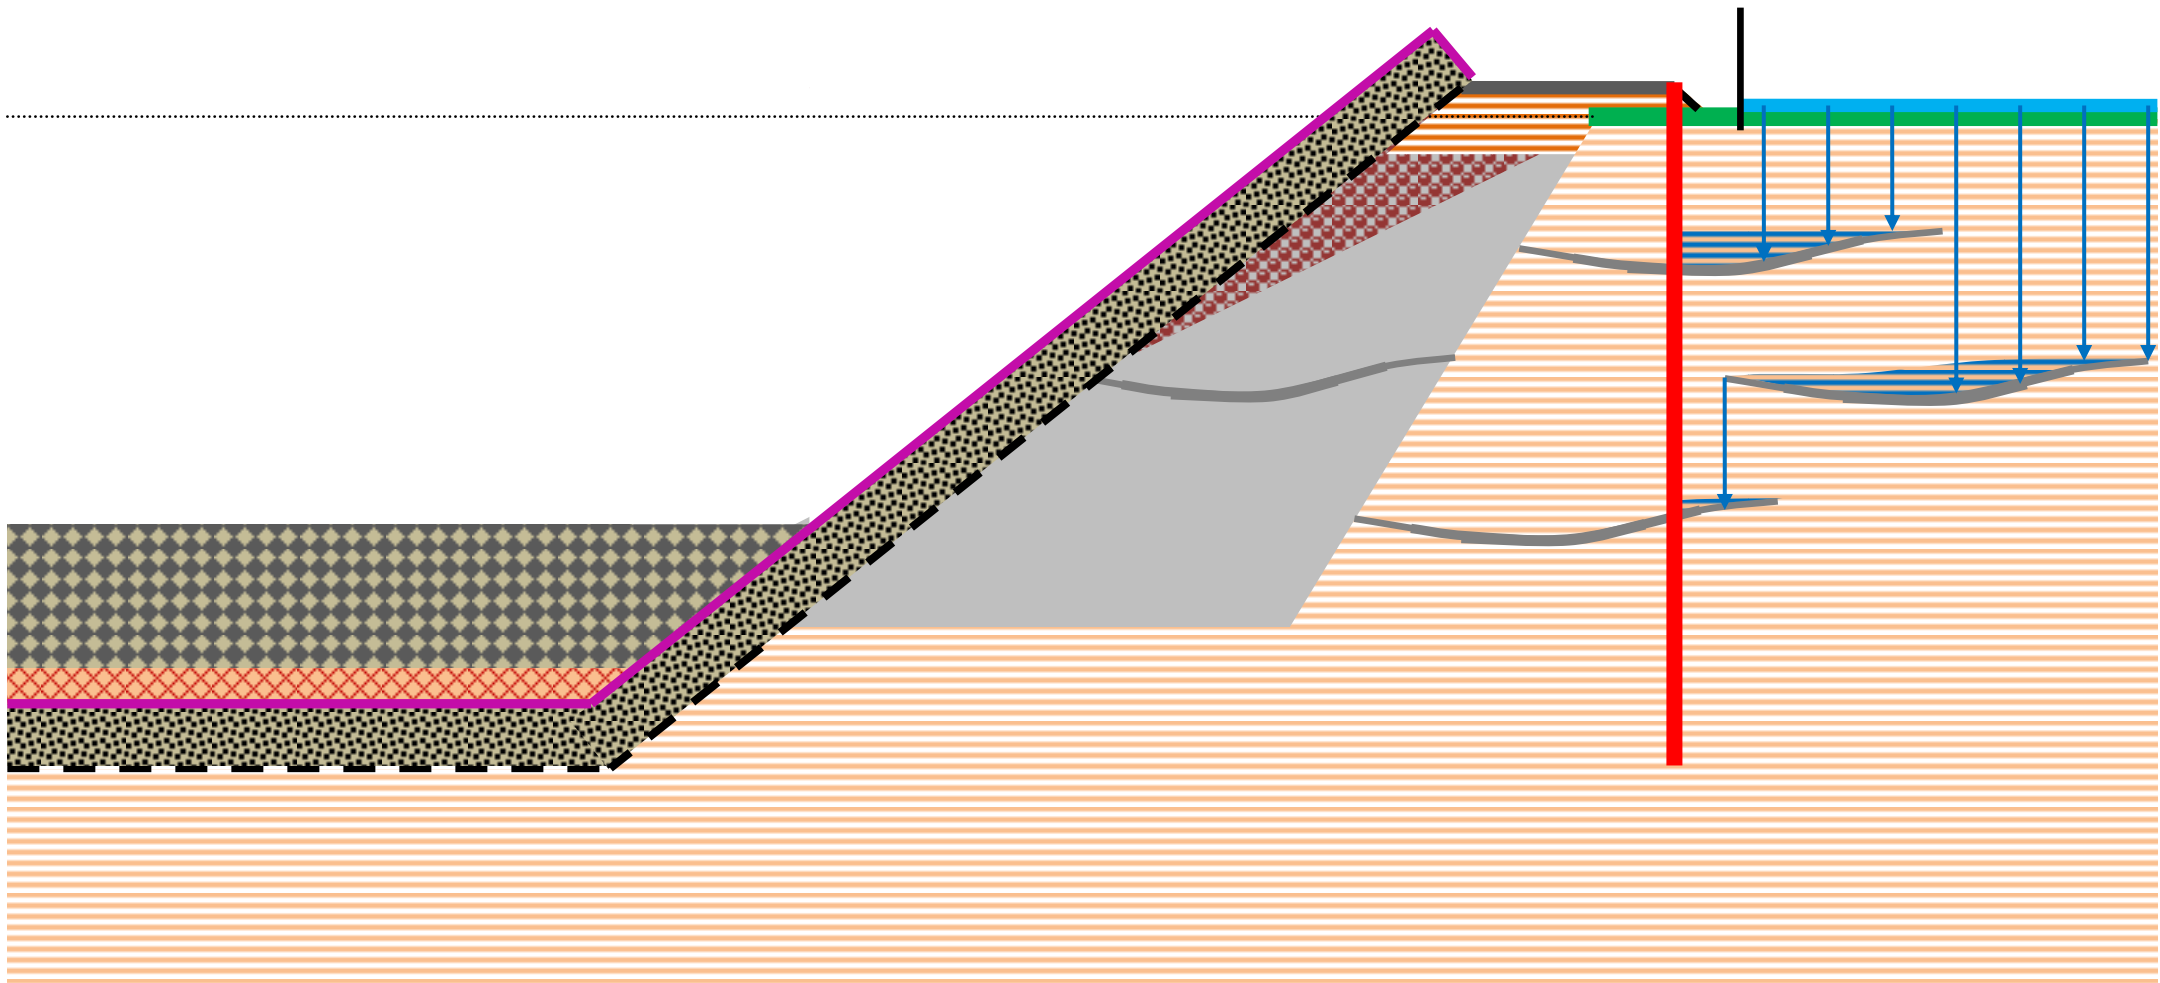
## 20 – Realizzazione “diaframma” o “muro impermeabile” sulla parete.

Quanto realizzato fino adesso non deve aver convinto i progettisti, i quali (molto) preoccupati da possibili e nuove infiltrazioni d’acqua proveniente dalla campagna decidono di realizzare – con la tecnica del “jet grouting” – un “diaframma” creando un muro profondo 15 metri sperando così che le pareti si possano stabilizzare.

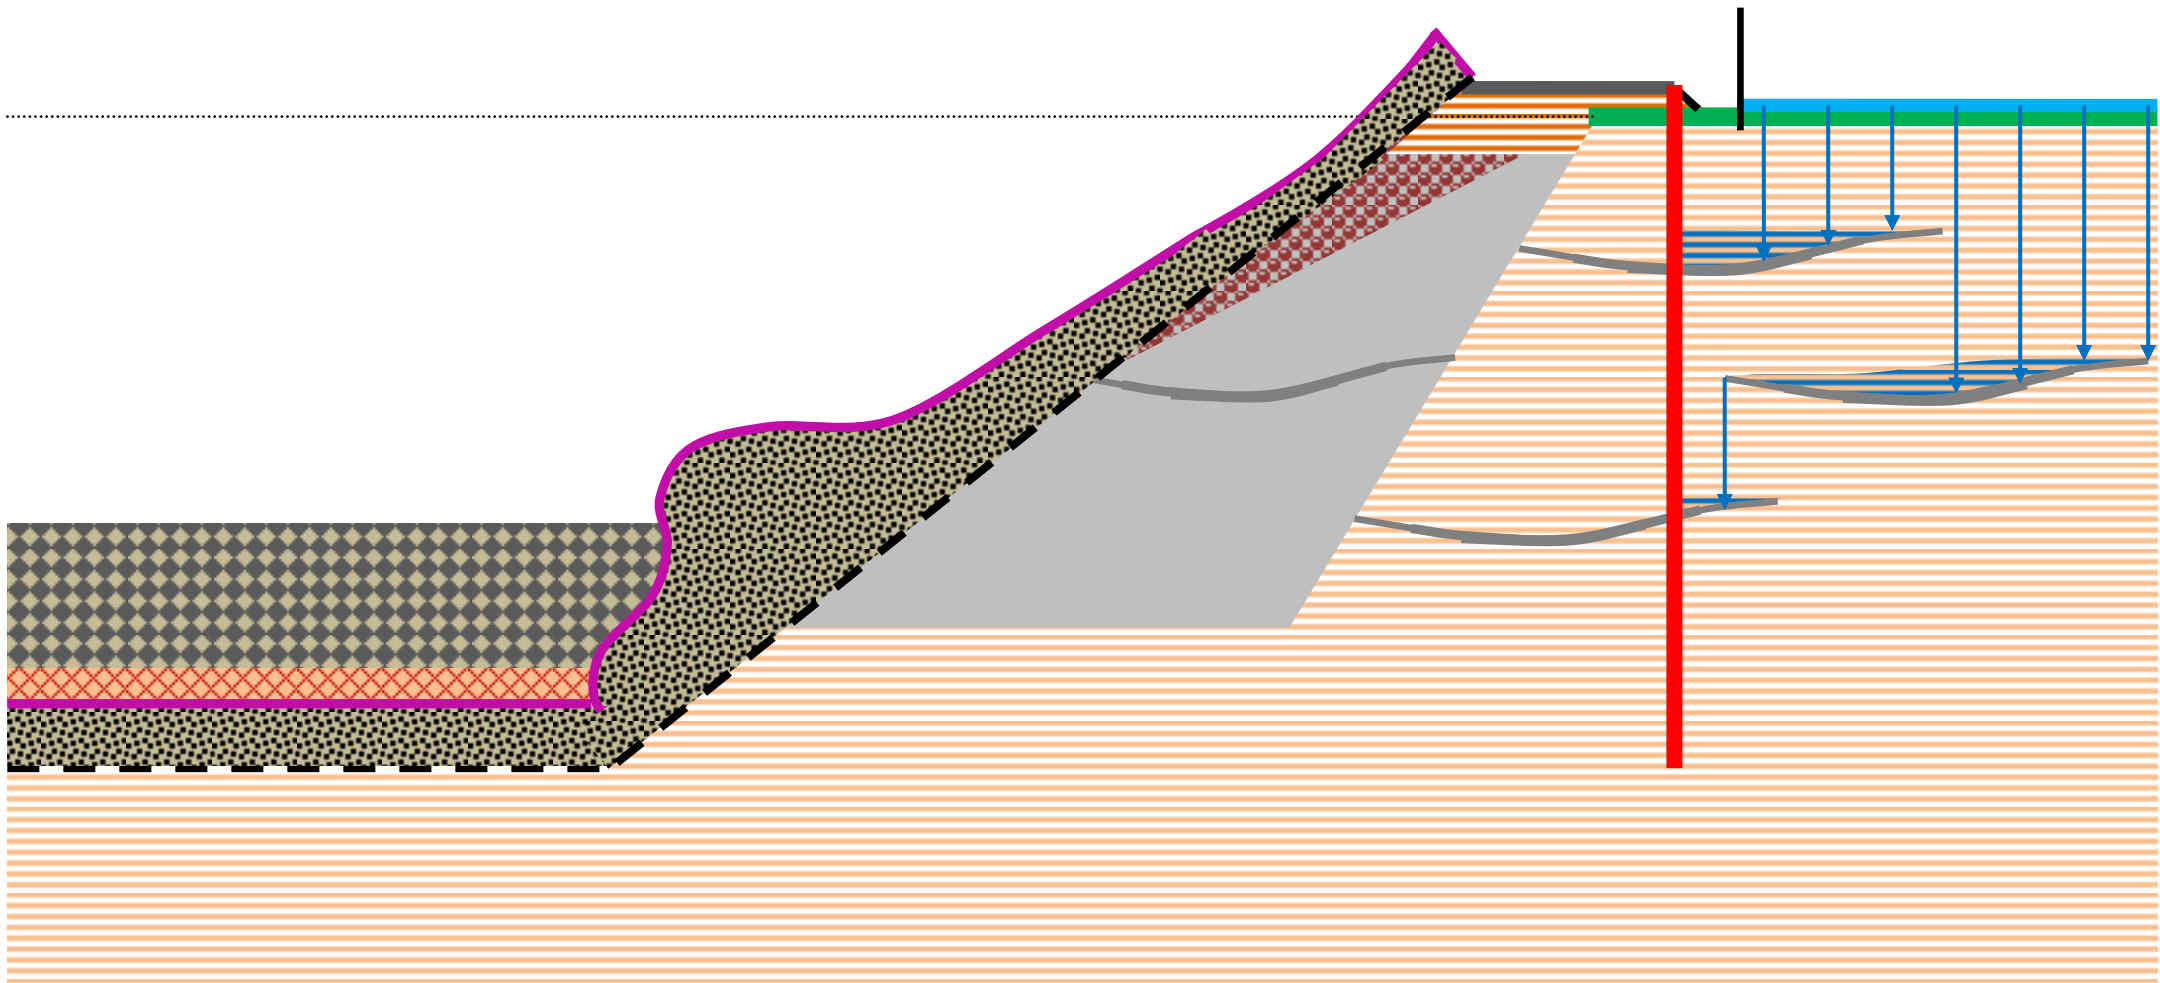
## 21 – Nonostante il “diaframma”... altri “collassamenti” delle pareti

Considerato che nei lotti 1, 2, 3 e 4 lo strato di argilla è stato sempre scaricati da sopra la parete e poi compattato e lisciato con lo scavatore e nonostante fosse stato realizzato il “diaframma”... un considerevole tratto della parete del lotto n° 3, lo stesso - nel 2013 - ebbe da collassare di nuovo.
