**RECUPERO AMBIENTALE EX CAVA SIBERIE MEDIANTE DISCARICA DI RIFIUTI (non ?) PERICOLOSI
IMMAGINI RIPRESE il 23 Aprile 2010**

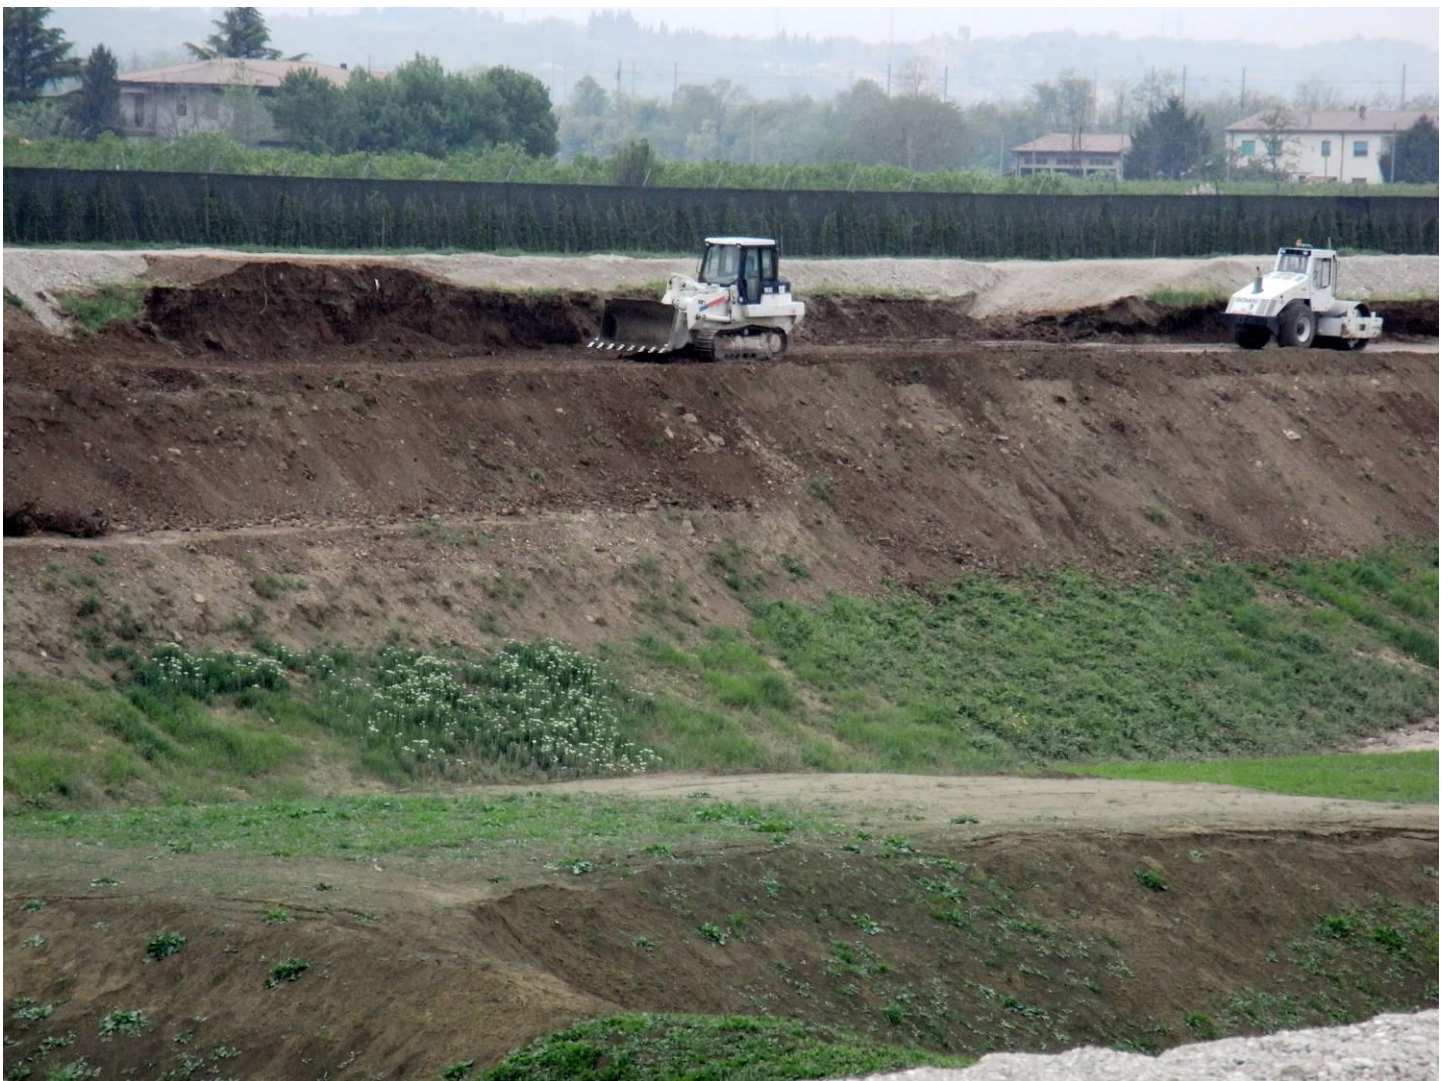
DETTAGLIO LATO OVEST - stesura di: **Terreno vegetale limoso-sabbioso color marrone con ghiaia e rari ciotoli?**

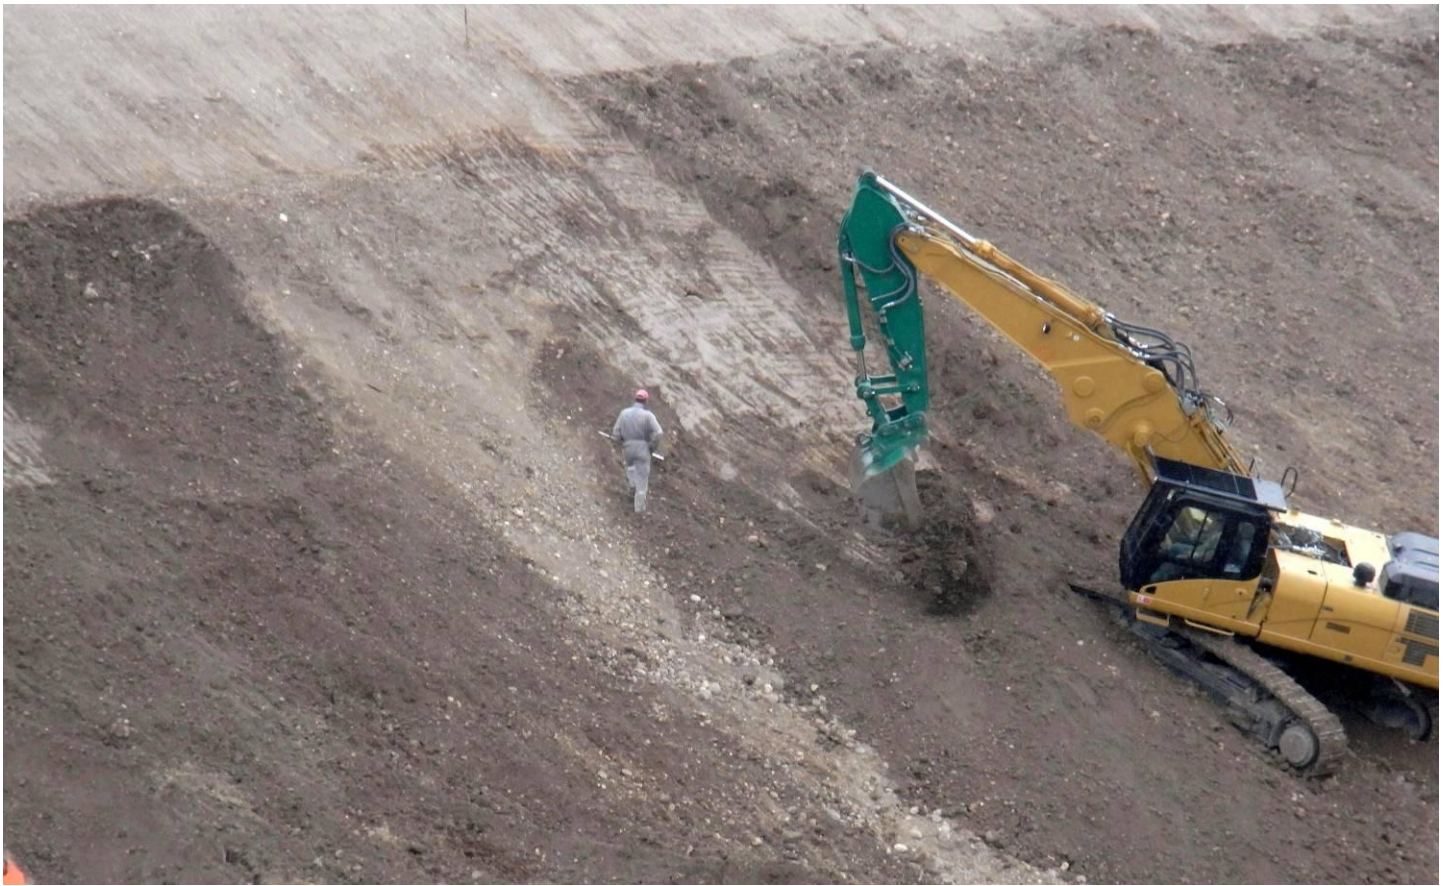
DETTAGLIO LATO OVEST - stesura di: **Terreno vegetale limoso-sabbioso color marrone con ghiaia e rari ciotoli?**
In primo piano (parte in basso dell'immagine) i cumuli di argilla... portati "dentro" il Cantiere prima della nomina del Direttore dei Lavori. Nella parte centrale dell'immagine l'esistente parete dell'ex Cava Siberie che potrebbe essere ricoperta da limo di lavorazione della ghiaia inerbita poi col tempo. Nella parte superiore della foto risagomatura della parete dell'ex cava con: **Terreno vegetale limoso-sabbioso color marrone con ghiaia e rari ciotoli?**

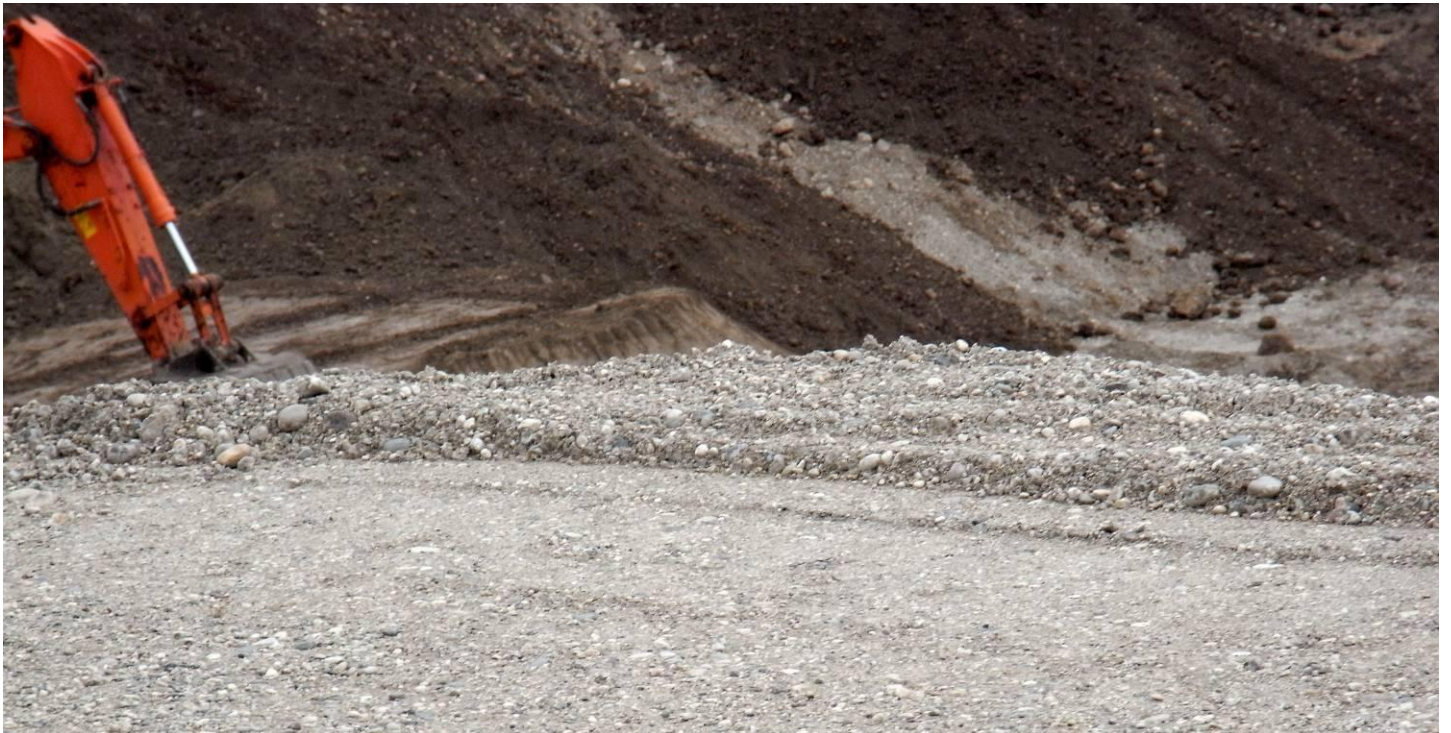
DETTAGLIO LATO SUD - stesura di: **Terreno vegetale limoso-sabbioso color marrone con ghiaia e rari ciotoli?**

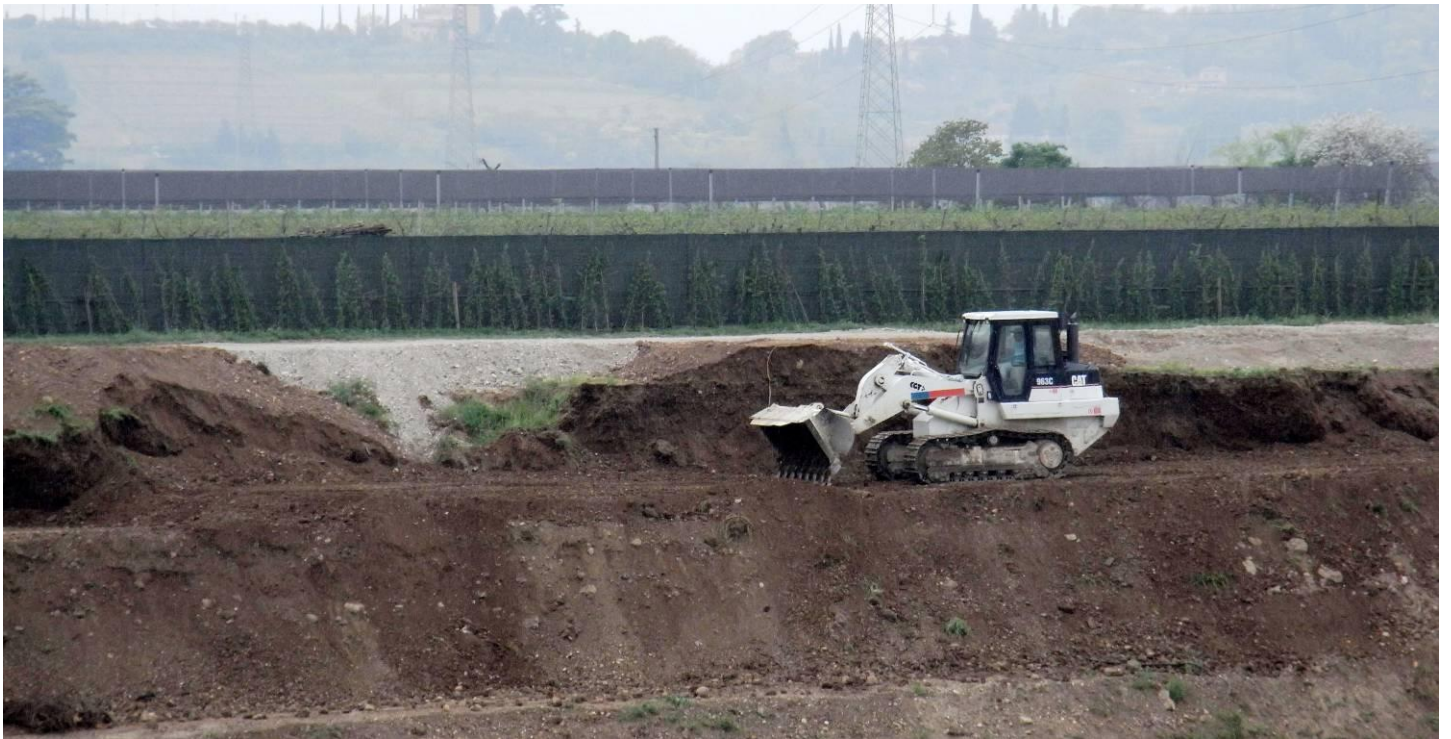
DETTAGLIO LATO SUD - stesura di: **Terreno vegetale limoso-sabbioso color marrone con ghiaia e rari ciotoli?**

In primo piano **TERRENO DI RIPORTO** costituito da ghiaia **NON VAGLIATA** stesa (probabilmente depositato su terreno vegetale esistente) per realizzare la strada perimetrale del **RECUPERO AMBIENTALE** dell'ex Cava Siberie

In secondo piano (sulla parete dell'ex Cava) si realizza la "sagomatura" delle scarpate con **TERRENO DI RIPORTO** che è costituito da **Terreno vegetale limoso-sabbioso color marrone con ghiaia e rari ciotoli?**

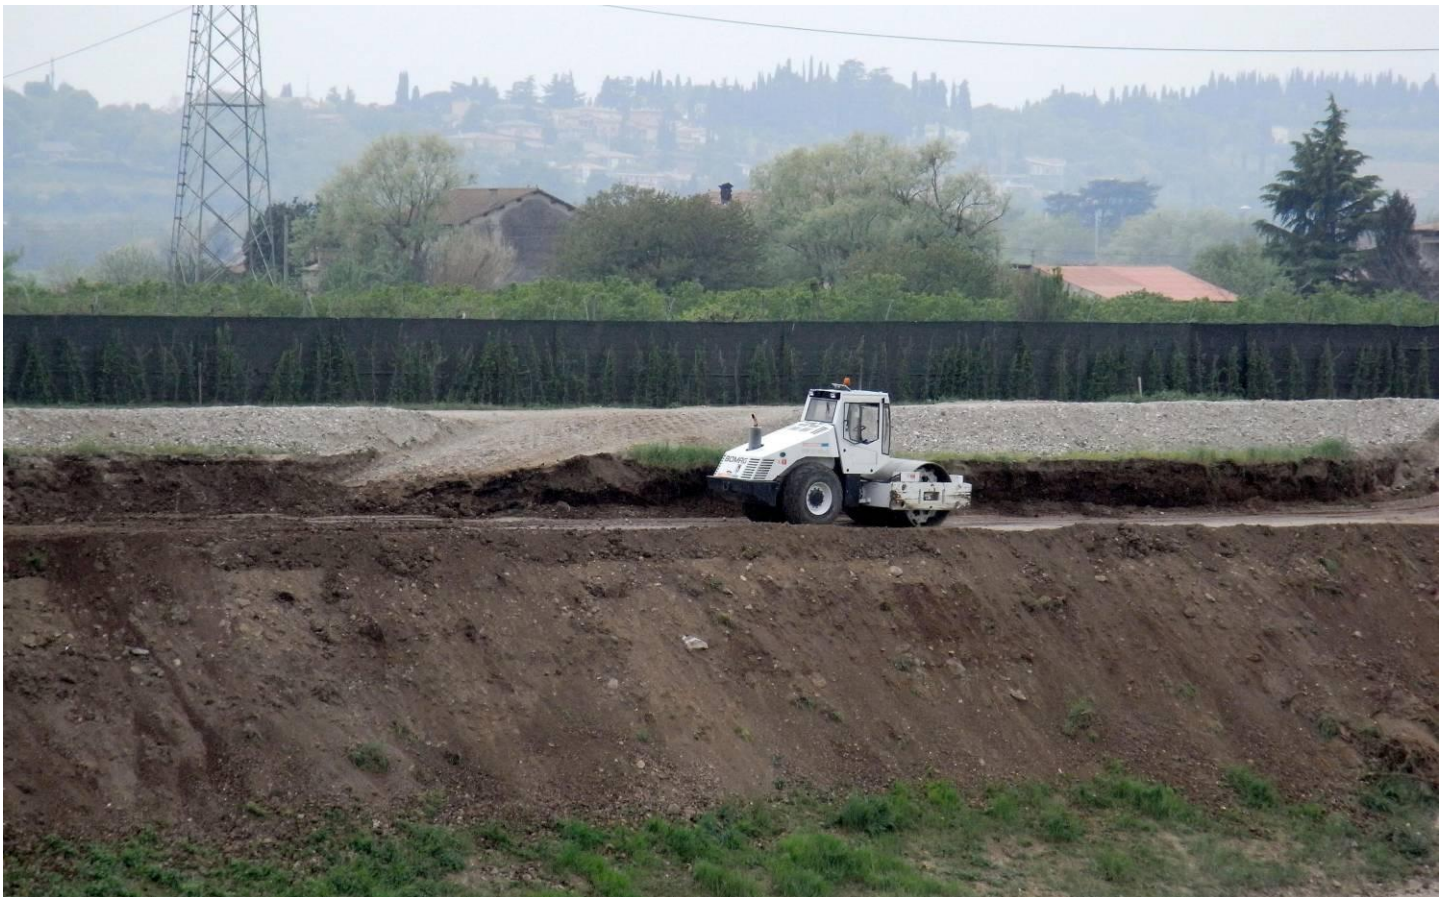
DETTAGLIO LATO OVEST - stesura di: **Terreno vegetale limoso-sabbioso color marrone con ghiaia e rari ciotoli ?**

E' qui evidente che il **TERRENO DI RIPORTO**, utilizzato per realizzare la strada perimetrale è costituito da **GHIAIA** che è di colore chiaro rispetto al **TERRENO DI RIPORTO** utilizzato per la risagomatura delle scarpate costituito da: **Terreno vegetale limoso-sabbioso color marrone con ghiaia e rari ciotoli ?**

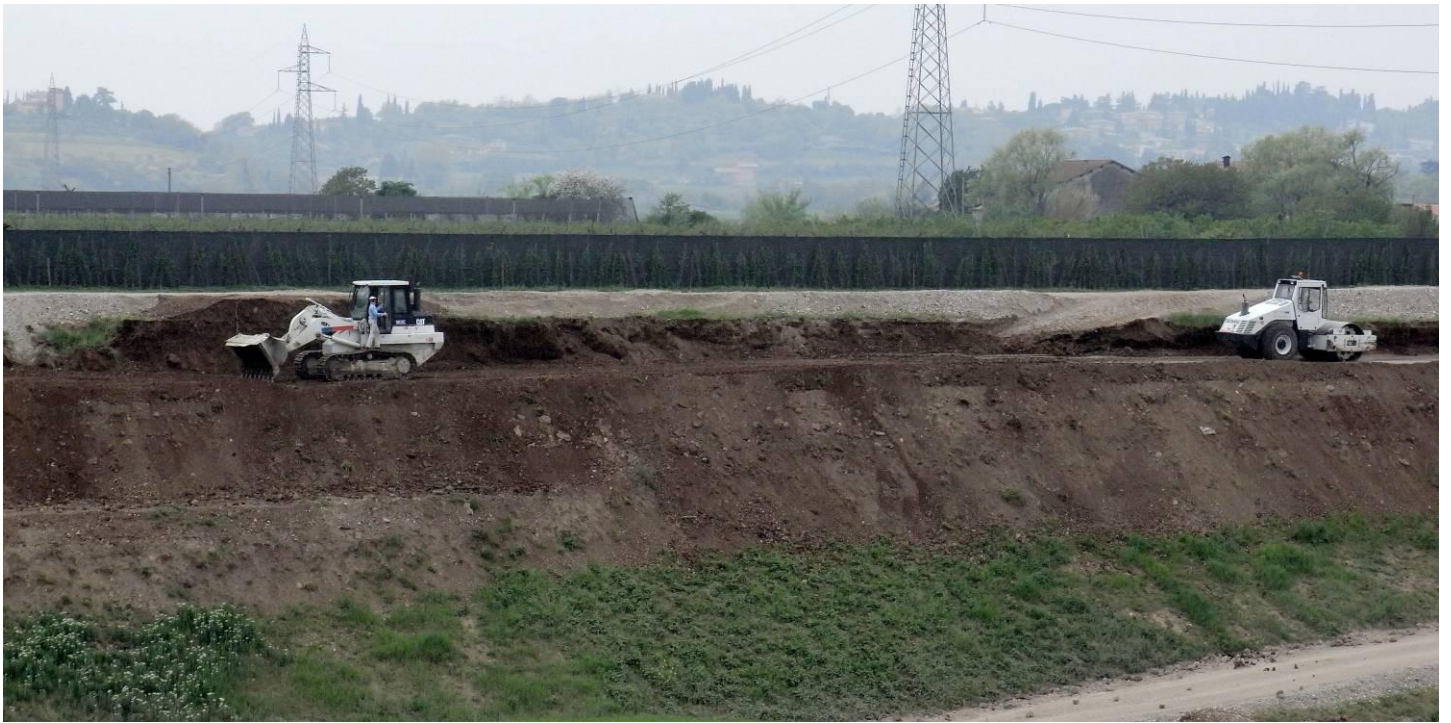
DETTAGLIO LATO OVEST - stesura di: **Terreno vegetale limoso-sabbioso color marrone con ghiaia e rari ciotoli ?**

Oltre ad evidenziare che il **Terreno vegetale limoso-sabbioso color marrone con ghiaia e rari ciotoli** viene steso sulla esistente parete dell'ex cava di ghiaia senza "scoticare" il materiale che ricopre la ghiaia, da questa foto parrebbe evidente che la strada perimetrale - colore grigio chiaro - è stata realizzata con **TERRENO DI RIPORTO** costituito da ghiaia ma stesa su terreno vegetale preesistente.

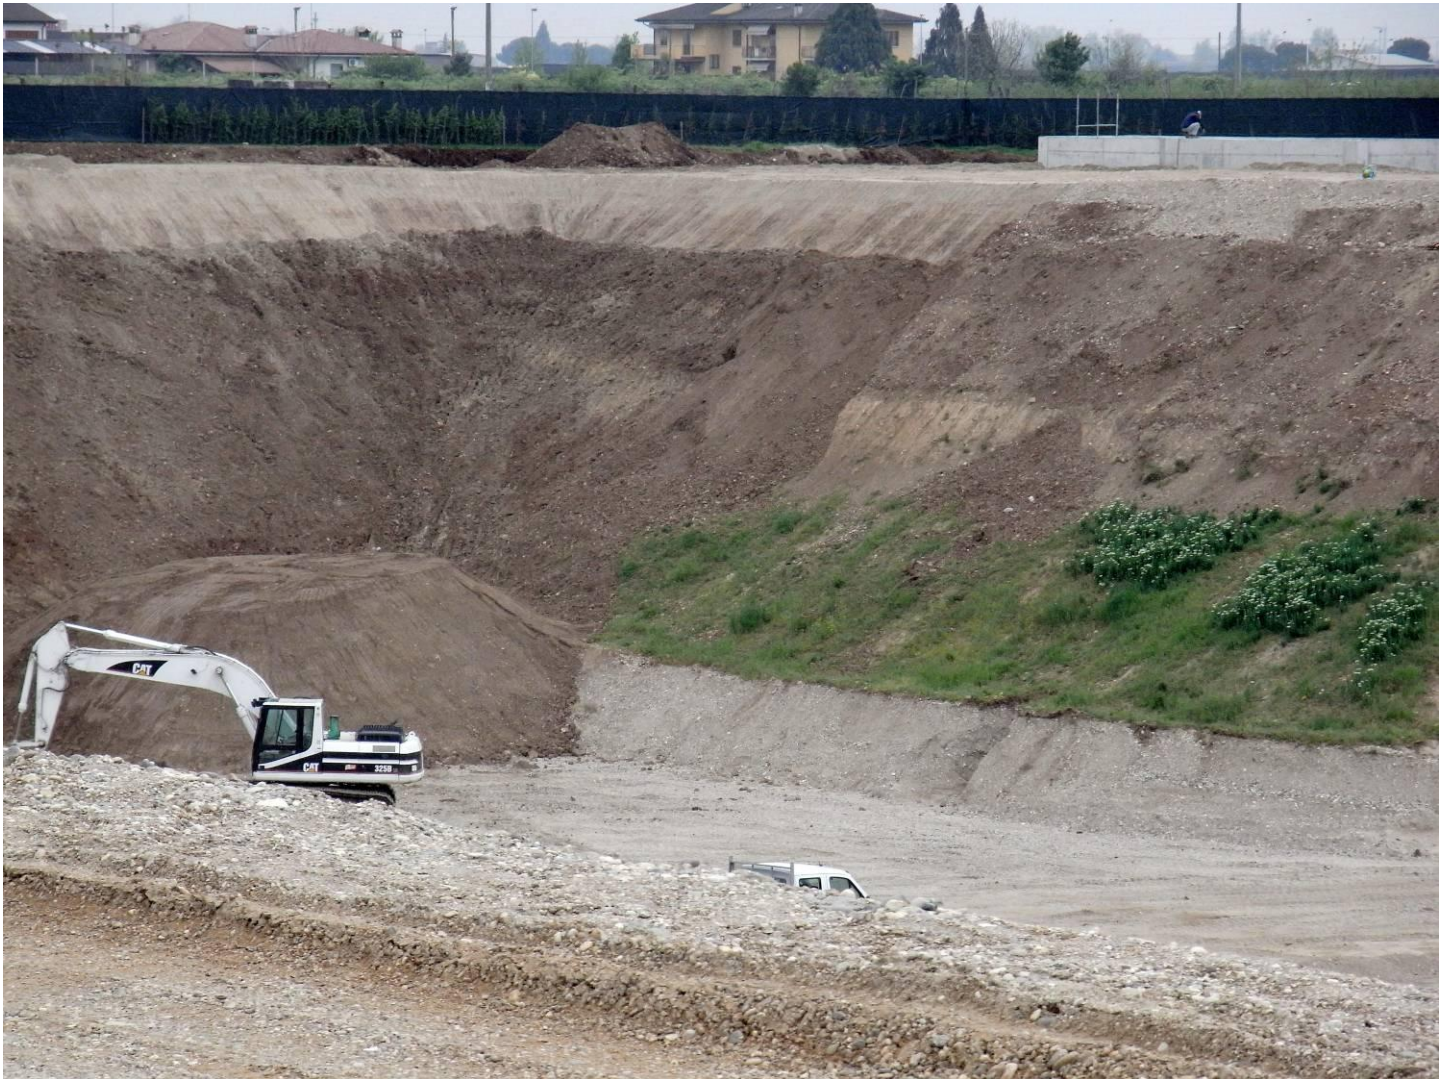
DETTAGLIO LATO OVEST - stesura di: **Terreno vegetale limoso-sabbioso color marrone con ghiaia e rari ciotoli?**

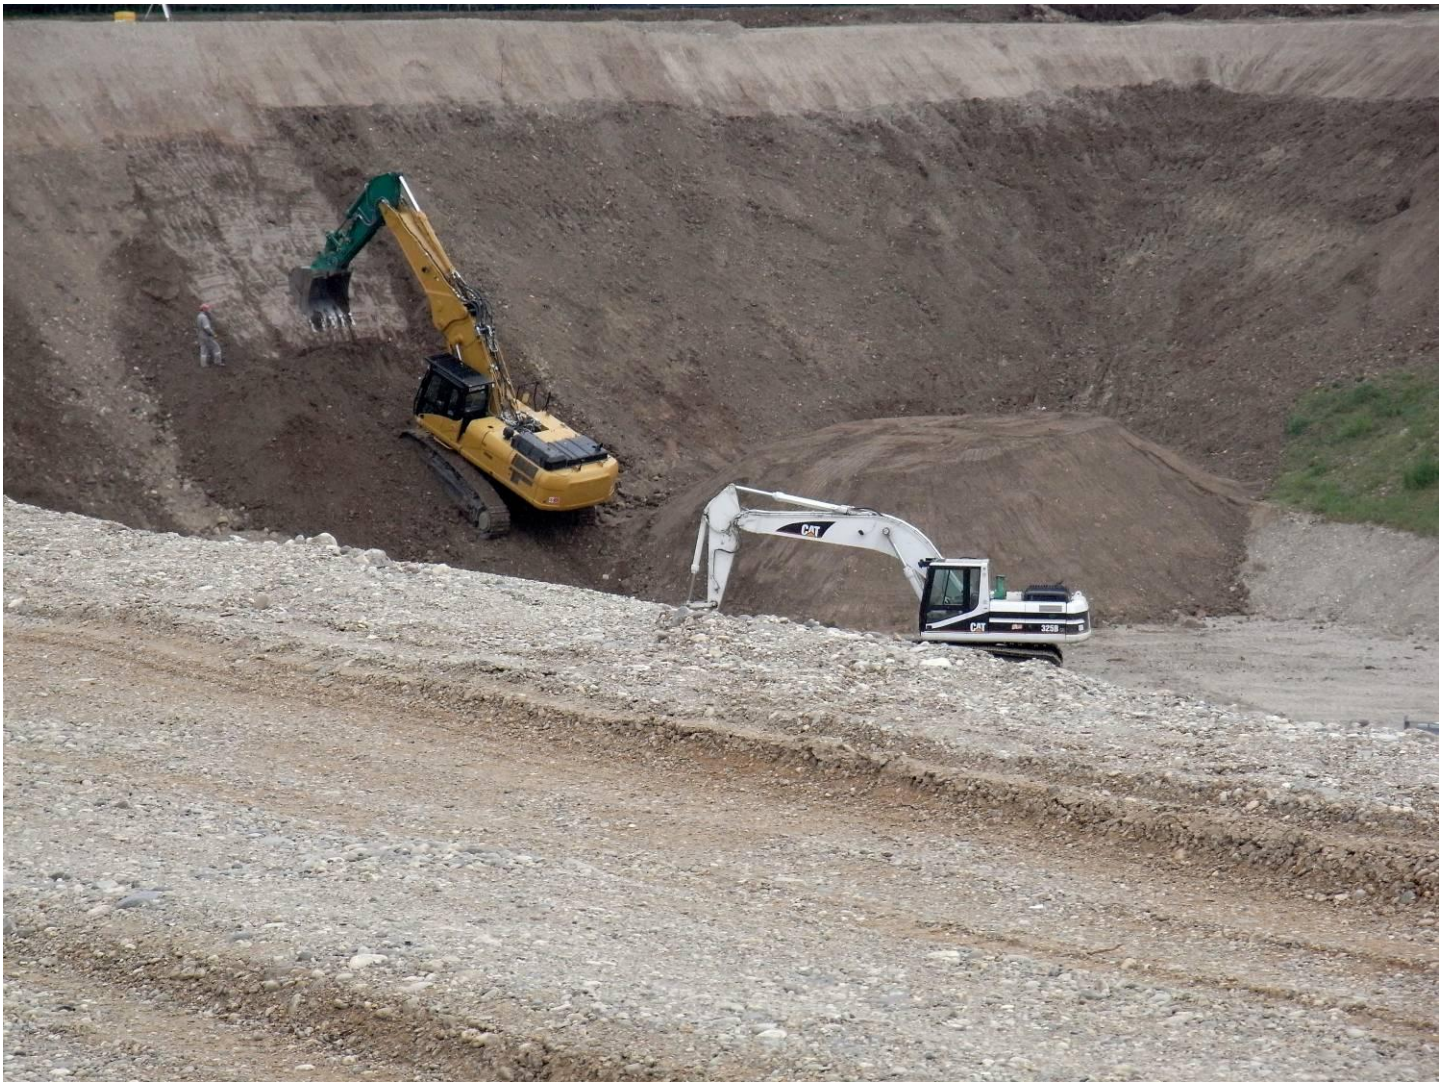
ANGOLO TRA LATO OVEST E LATO SUD

In primo piano evidenti cedimenti della strada perimetrale costituita da **GHIAIA NON VAGLIATA**, stesa (probabilmente) su preesistente terreno vegetale. Sul fondo dell'ex Cava scavo in approfondimento per recuperare del **TERRENO DI RIPORTO**, costituito da **GHIAIA** per realizzare le rampe e le strade perimetrali. Sulle pareti, di colore più scuro, **Terreno vegetale limoso-sabbioso color marrone con ghiaia e rari ciotoli?**

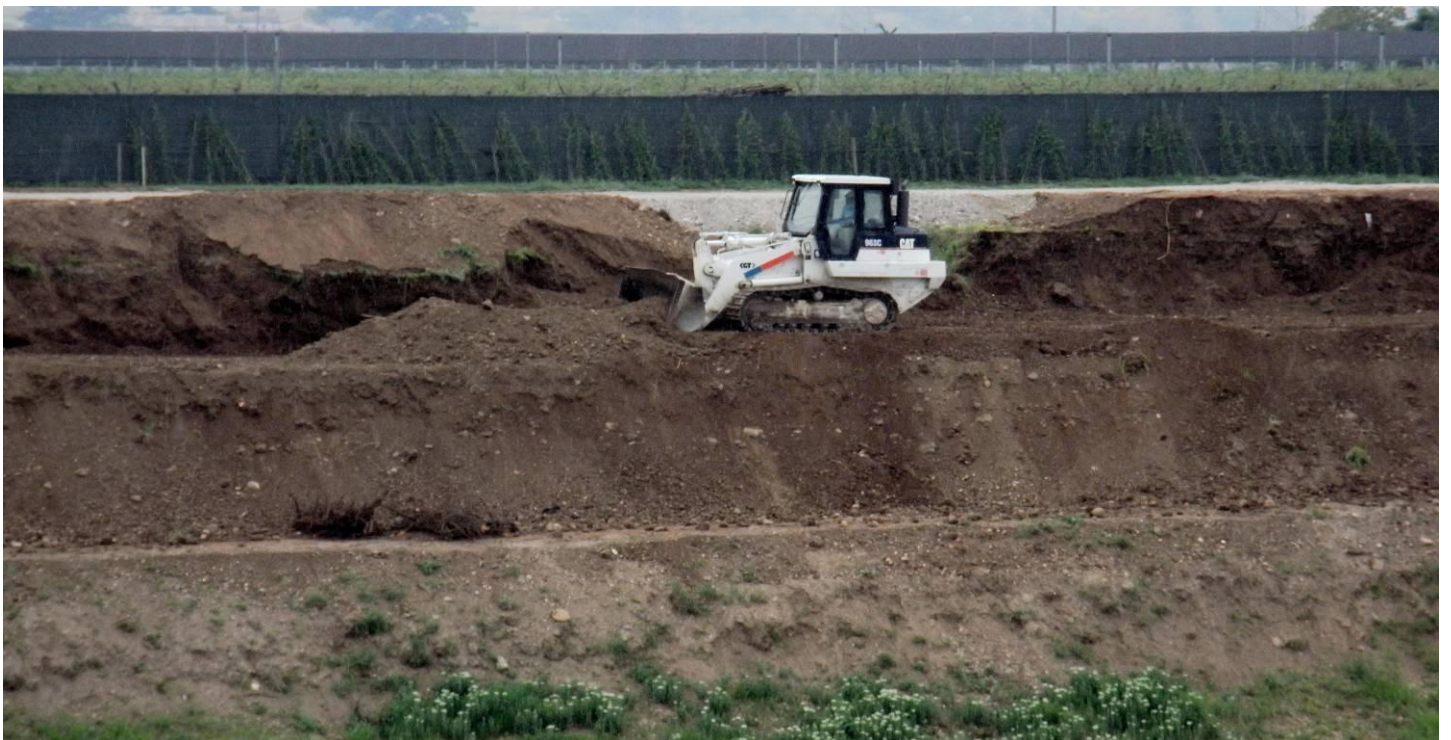
ANGOLO TRA LATO OVEST E LATO SUD

In primo piano evidenti cedimenti della strada perimetrale costituita da **GHIAIA NON VAGLIATA**, stesa (probabilmente) su preesistente terreno vegetale. Sul fondo dell'ex Cava deposito di materiale di colore più scuro, dopo la risagomatura pareti con del **Terreno vegetale limoso-sabbioso color marrone con ghiaia e rari ciotoli?**

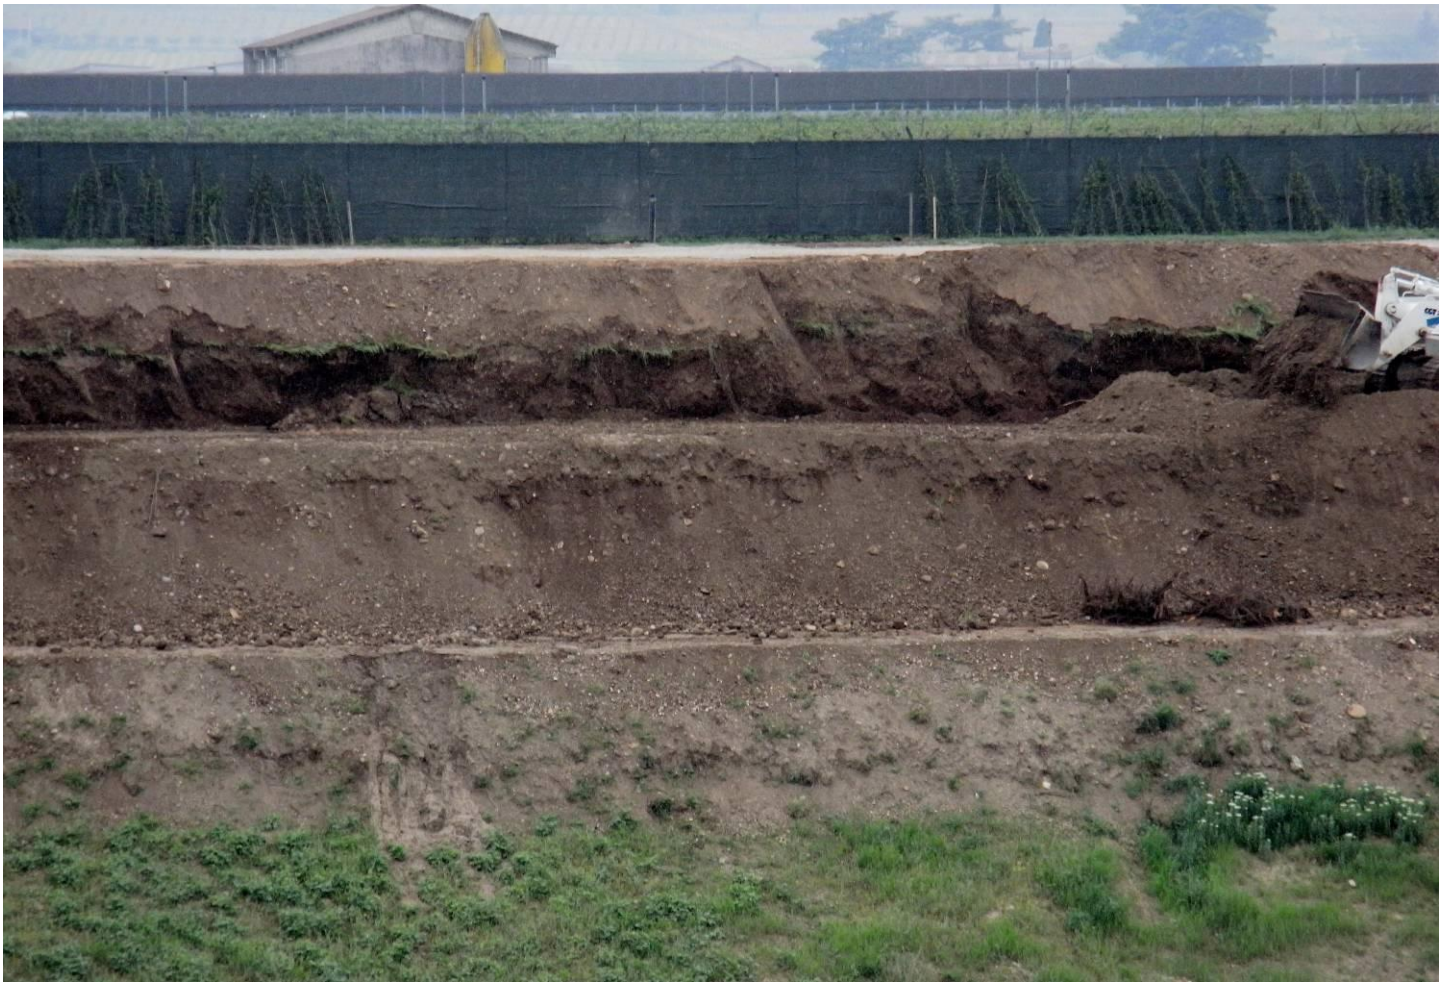
DETTAGLIO LATO OVEST - stesura di: **Terreno vegetale limoso-sabbioso color marrone con ghiaia e rari ciotoli?**

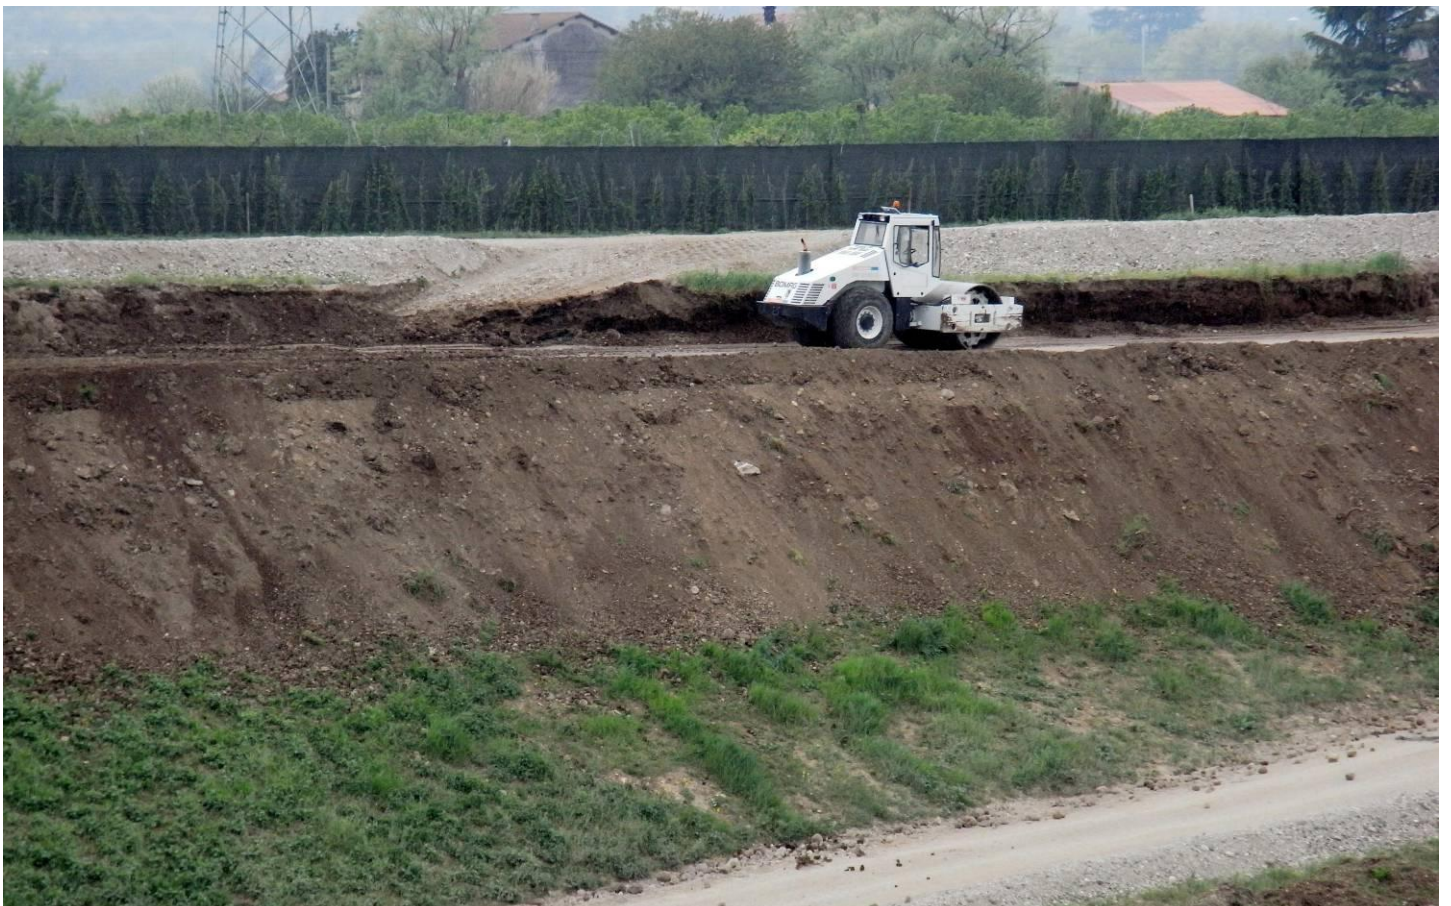
DETTAGLIO LATO OVEST - stesura di: **Terreno vegetale limoso-sabbioso color marrone con ghiaia e rari ciotoli?**

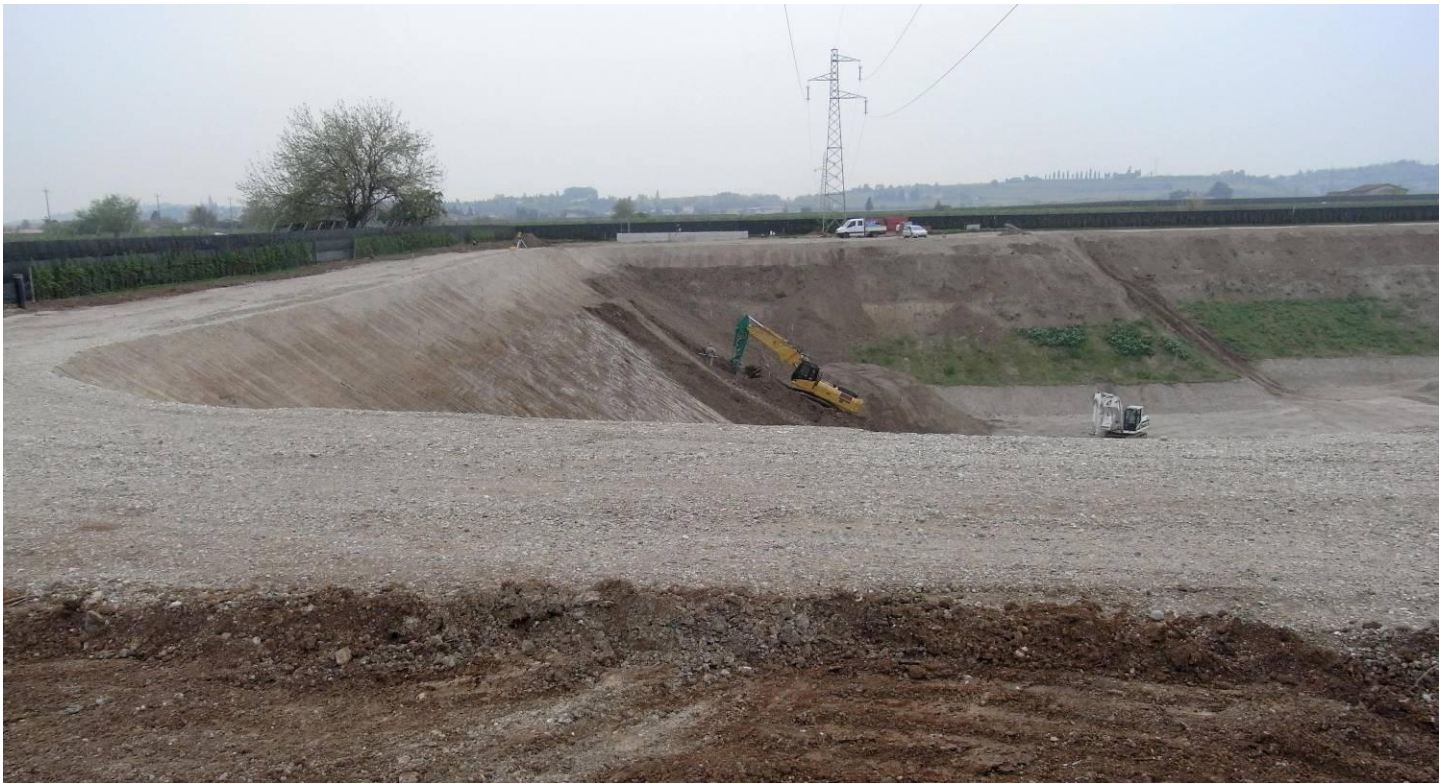
DETTAGLIO LATO OVEST - stesura di: **Terreno vegetale limoso-sabbioso color marrone con ghiaia e rari ciotoli?**
Per la strada perimetrale e per la sagomatura della parete dell'ex cava trattasi sempre di **MATERIALE DI RIPORTO**

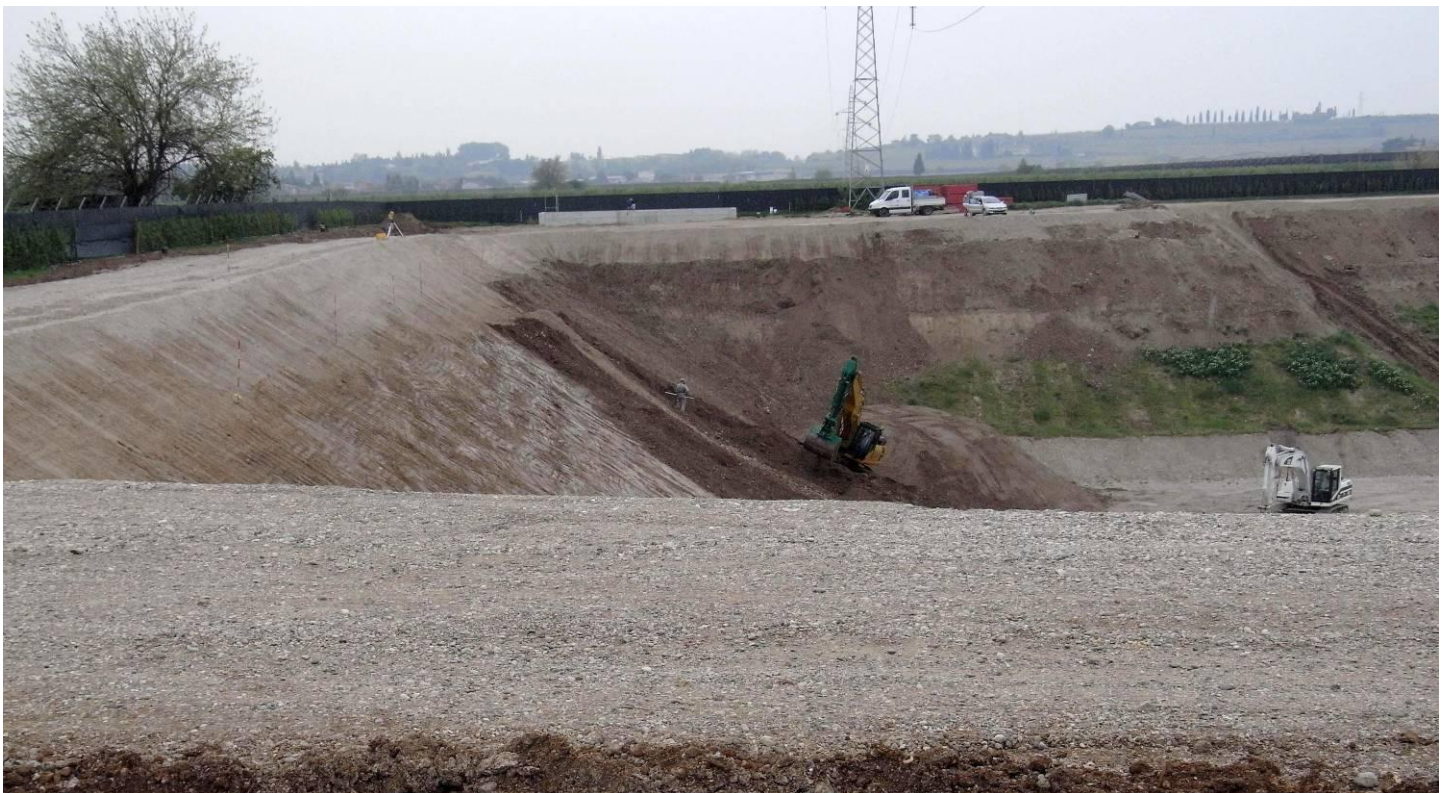
DETTAGLIO LATO SUD E PARETE OVEST - stesura di: **Terreno vegetale limoso-sabbioso color marrone con ghiaia e rari ciotoli** che, se “asciutto” tende ad avere poi un colore simile alla ghiaia, ma che poi bagnato assume il colore marrone scuro, caratteristico di **Terreno vegetale limoso-sabbioso color marrone con ghiaia e rari ciotoli**?

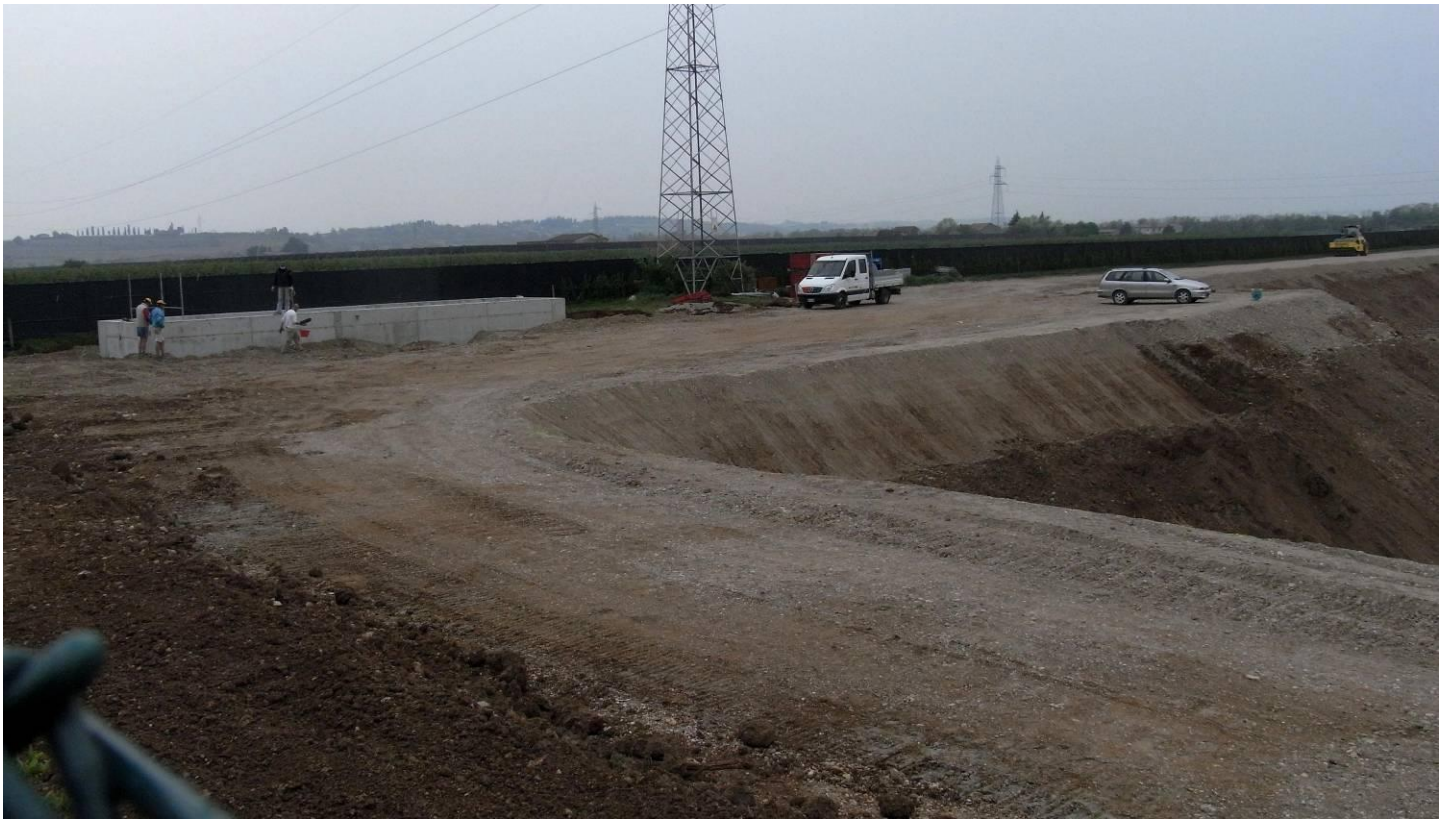
DETTAGLIO LATO SUD E PARETE OVEST - stesura di: **Terreno vegetale limoso-sabbioso color marrone con ghiaia e rari ciotoli** che, se “asciutto” tende ad avere poi un colore simile alla ghiaia, ma che poi bagnato assume il colore marrone scuro, caratteristico di **Terreno vegetale limoso-sabbioso color marrone con ghiaia e rari ciotoli**?

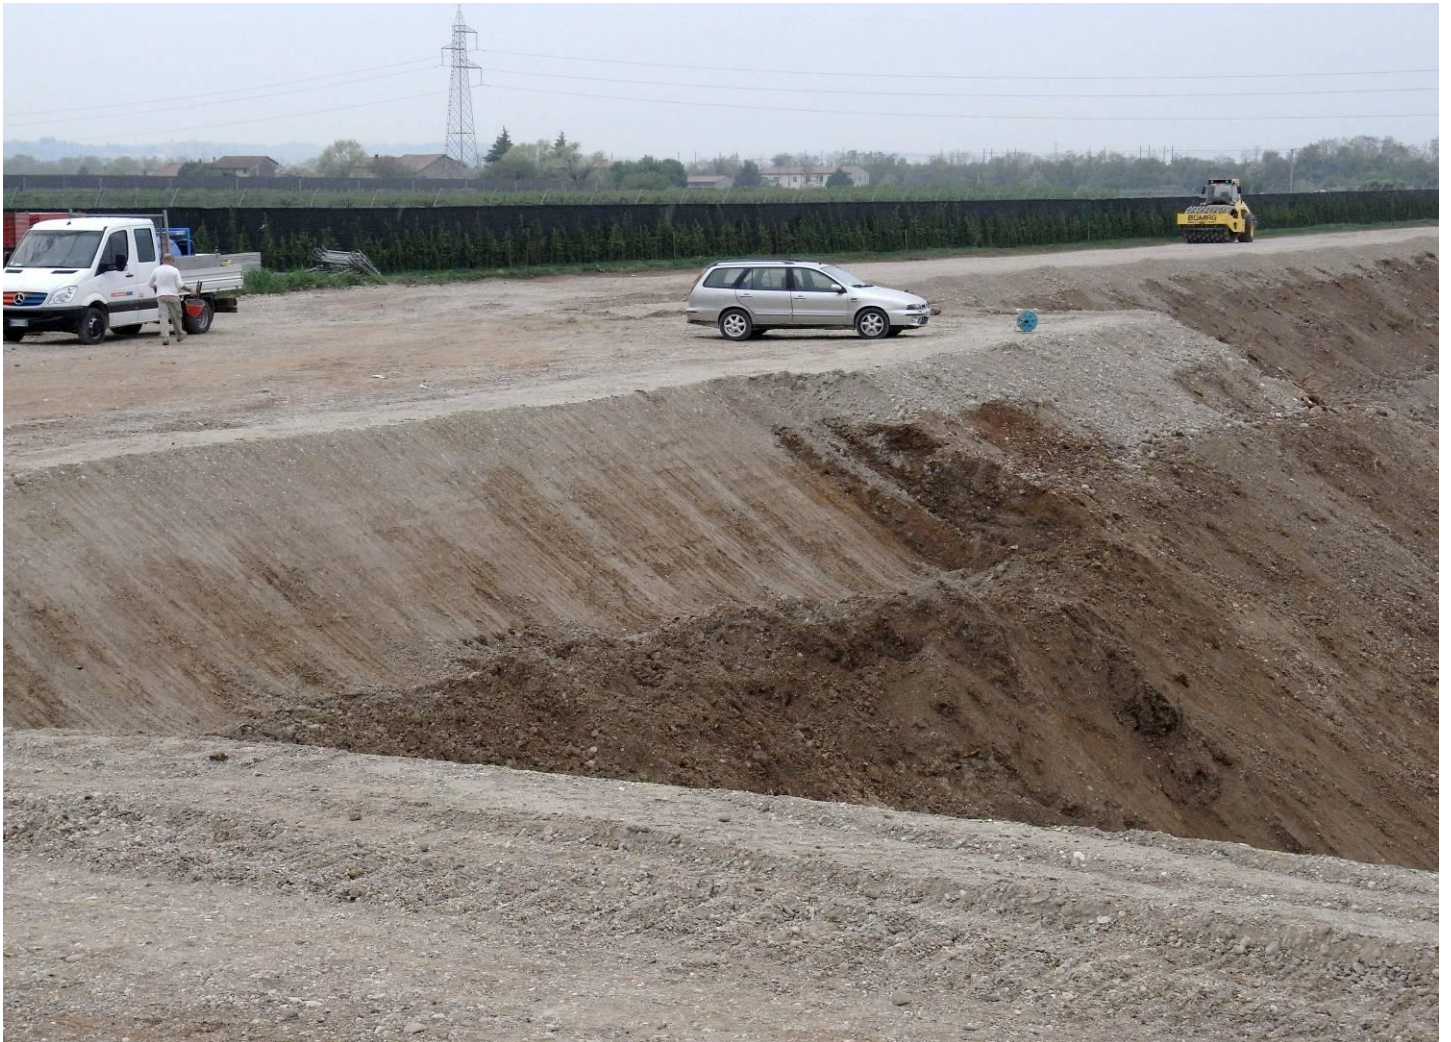
DETTAGLIO ANGOLO SU OVEST - stesura di: **Terreno vegetale limoso-sabbioso color marrone con ghiaia e rari ciotoli** che, se “asciutto” tende ad avere poi un colore simile alla ghiaia, ma che poi bagnato assume il colore marrone scuro, caratteristico di **Terreno vegetale limoso-sabbioso color marrone con ghiaia e rari ciotoli** ?

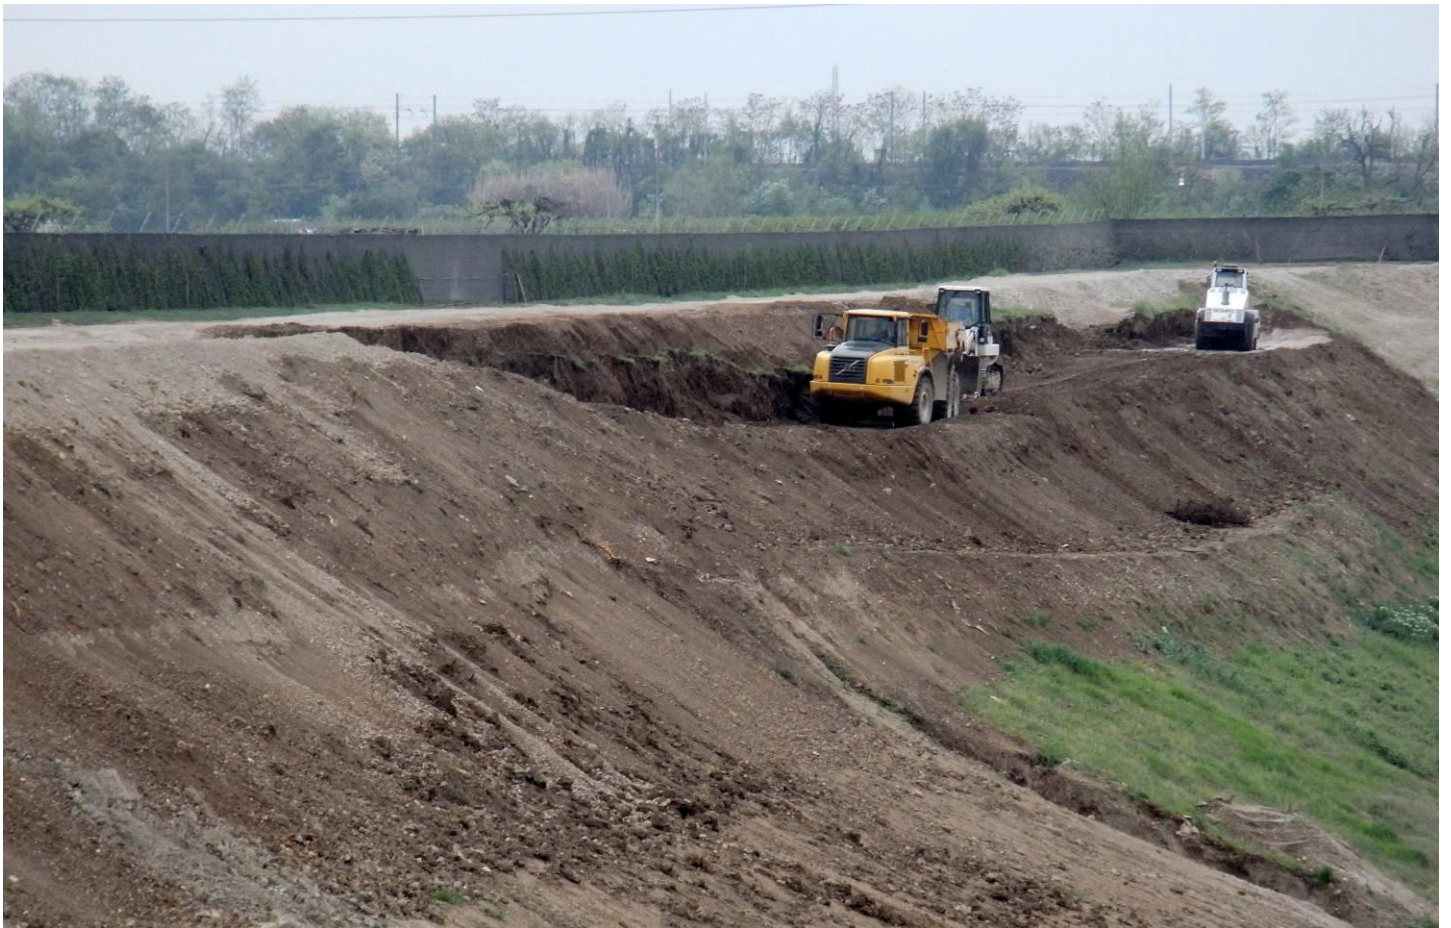
DETTAGLIO LATO OVEST - stesura di: **Terreno vegetale limoso-sabbioso color marrone con ghiaia e rari ciotoli** ?

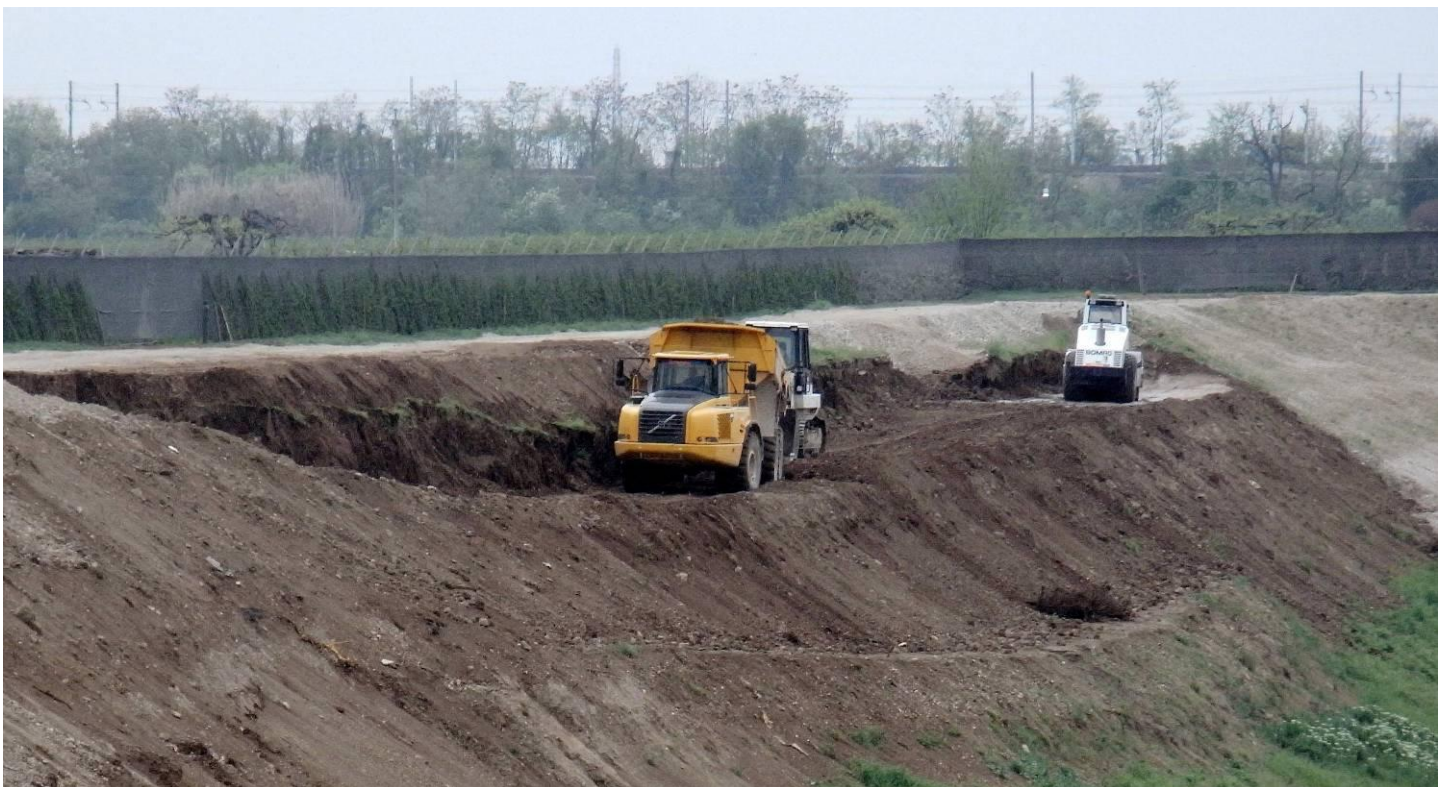
DETTAGLIO LATO OVEST - stesura di: **Terreno vegetale limoso-sabbioso color marrone con ghiaia e rari ciotoli?**
