**RECUPERO AMBIENTALE EX CAVA SIBERIE MEDIANTE DISCARICA DI RIFIUTI (non ?) PERICOLOSI
IMMAGINI RIPRESE il 25 Aprile 2010 [alle ore 07,00]**

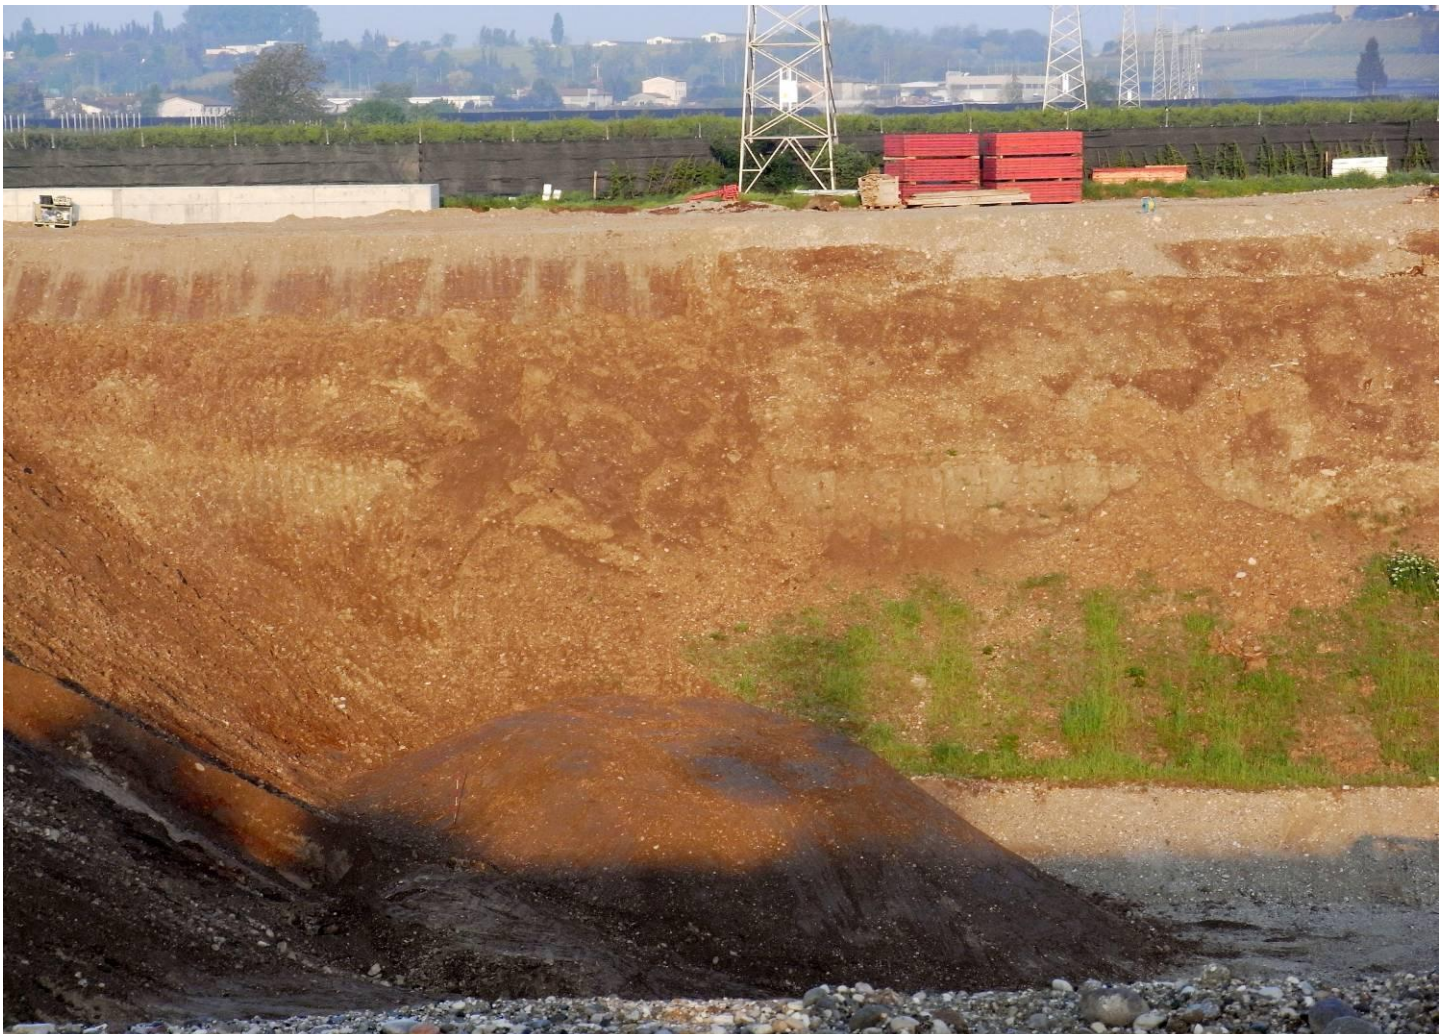
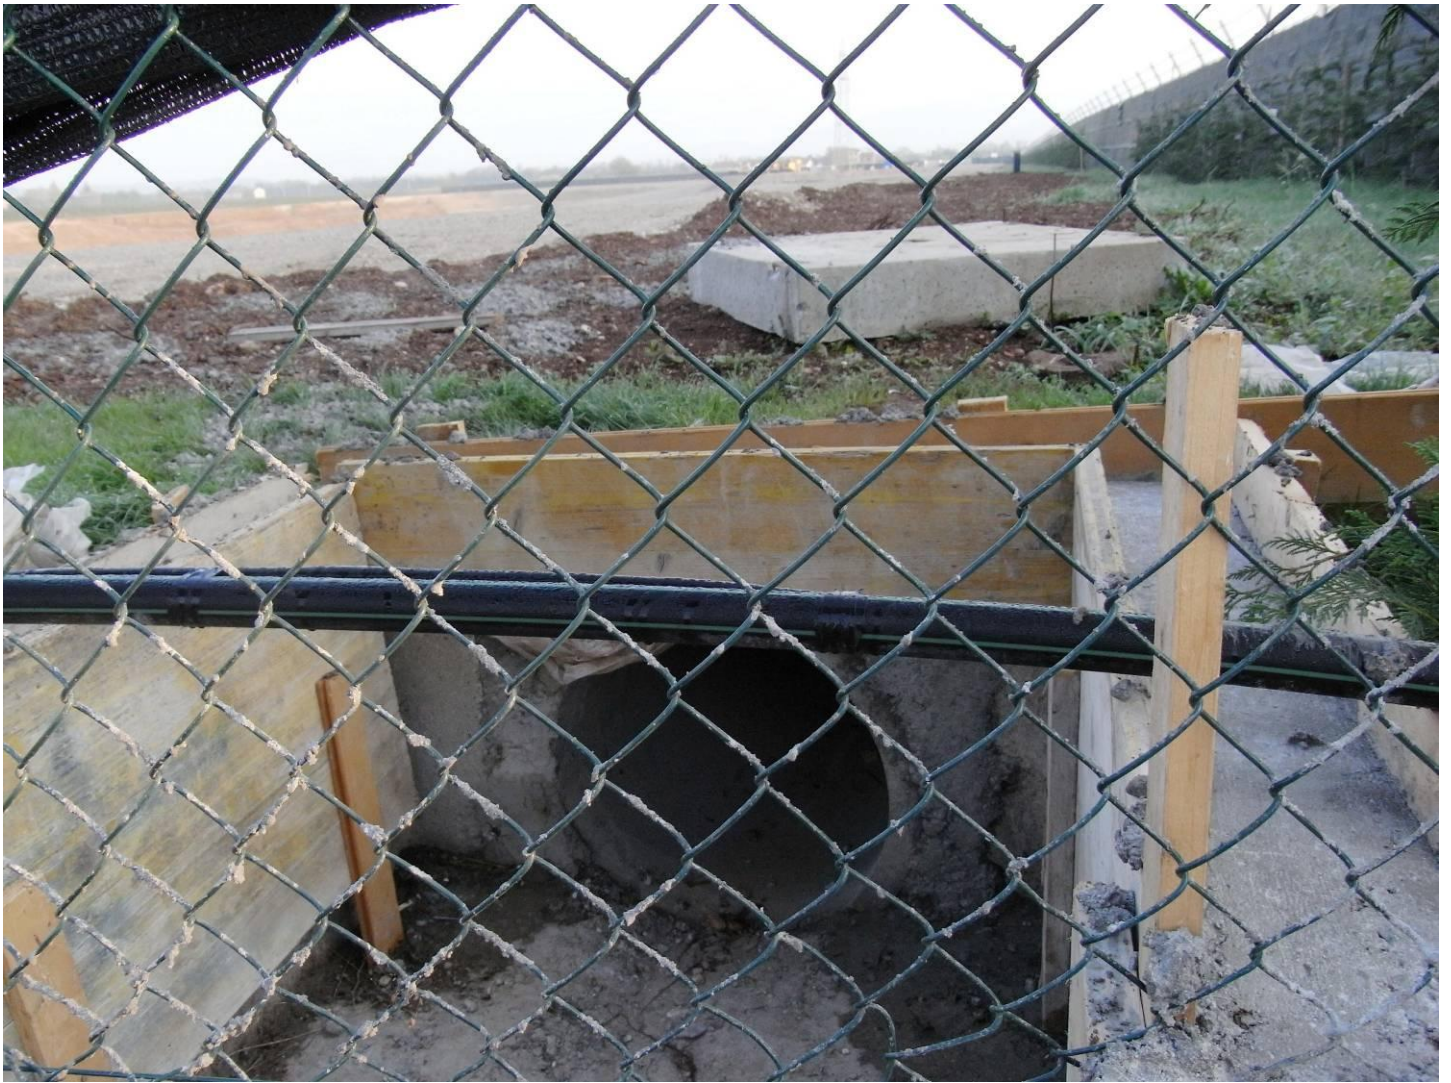
DETTAGLIO LATO SUD OVEST - risagomatura delle pareti dell'ex cava con stesura di: **Terreno vegetale limoso-sabbioso color marrone con ghiaia e rari ciotoli?**

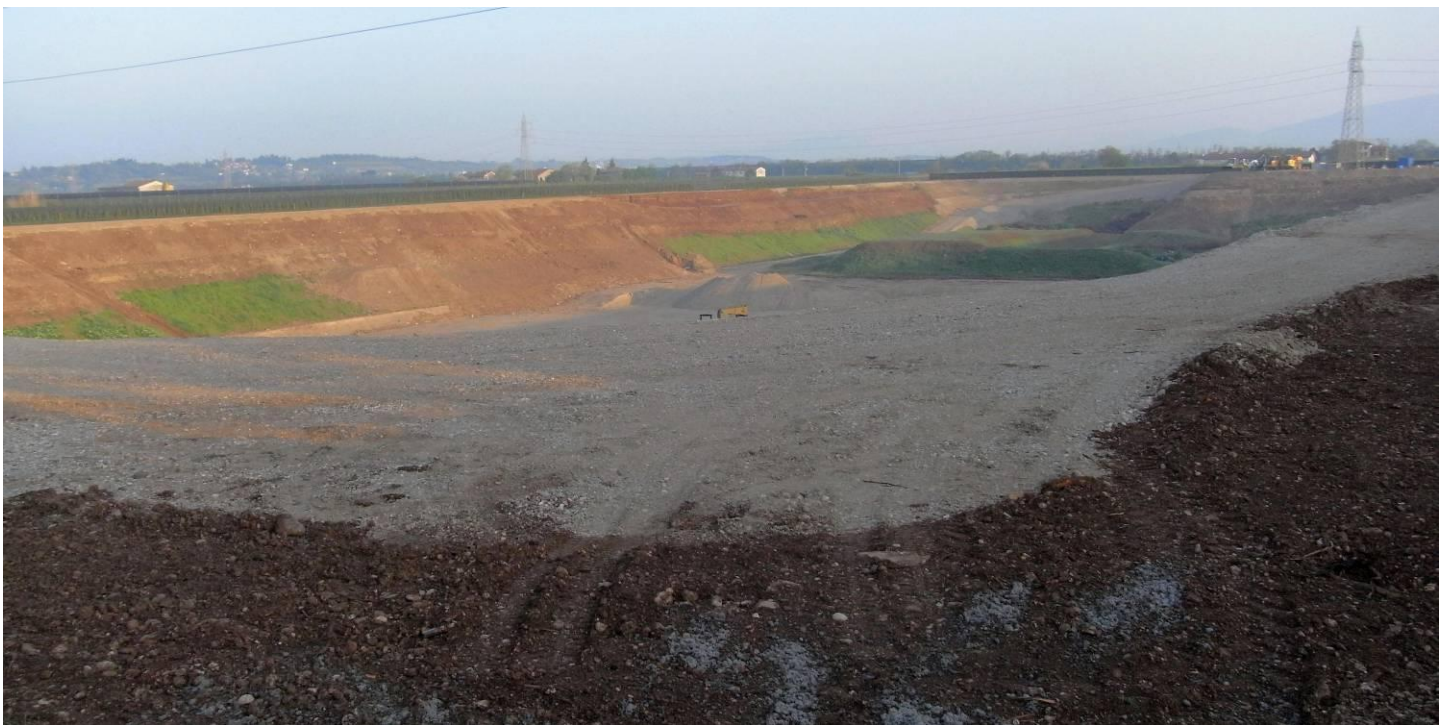
Da evidenziare che all'interno della recinzione dell'ex cava - **DESTINATA A DISCARICA DI RIFIUTI** - lungo tutto il lato est dell'area vi è un canale d'irrigazione "interrato"... a pochi centimetri, sotto la superficie della strada perimetrale.

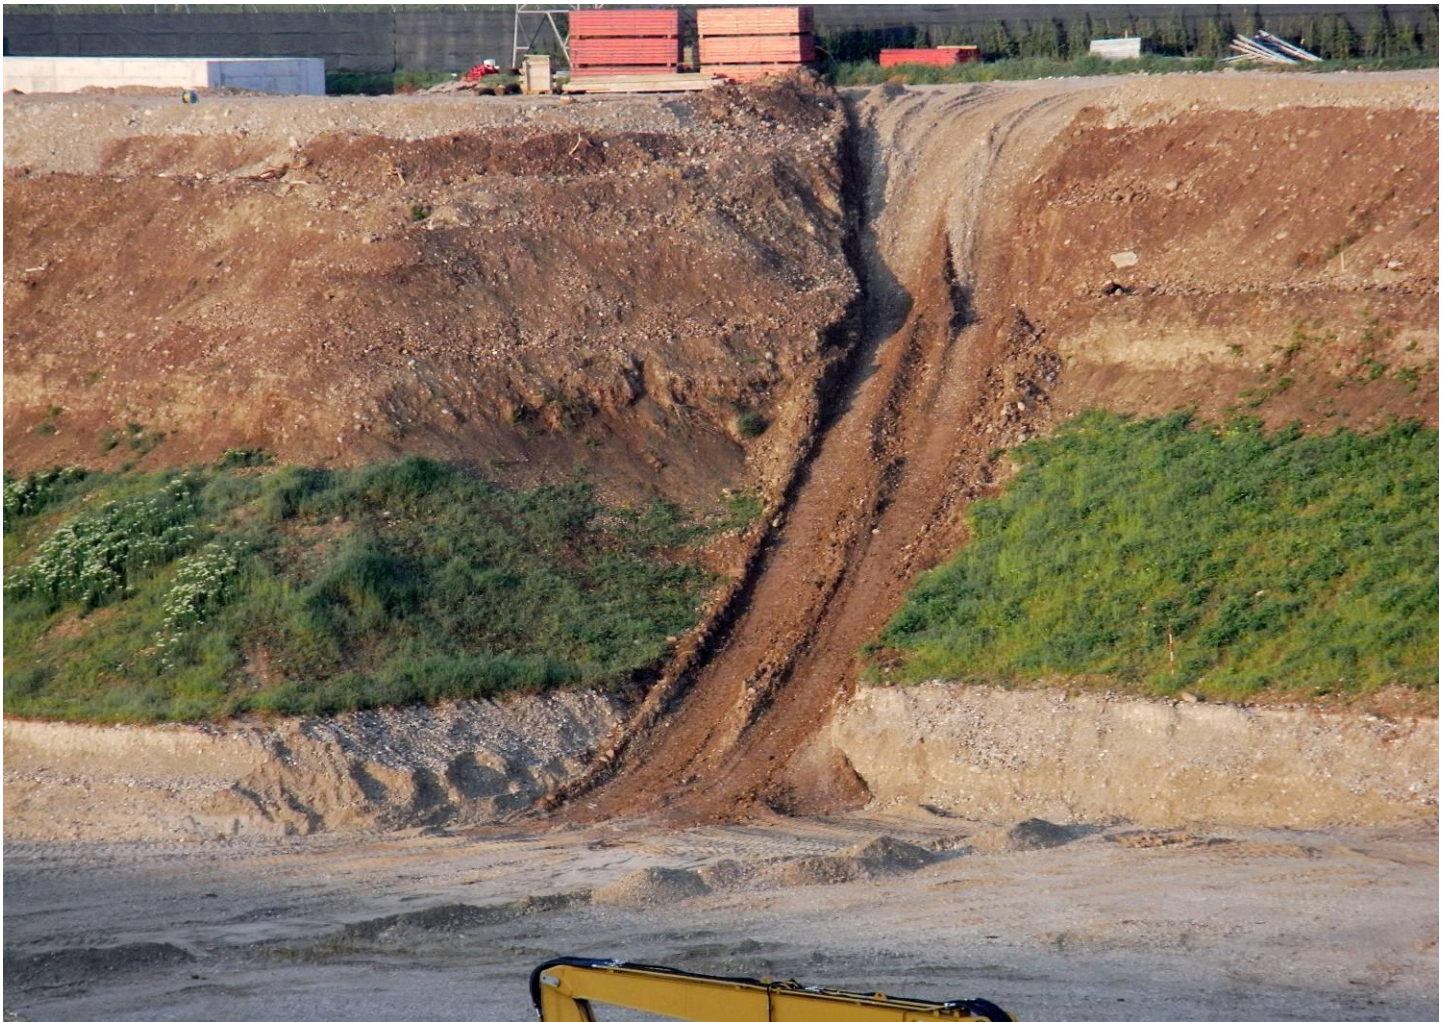
IMMAGINE RIPRESA DALL'ANGOLO SUD-EST dalla quale è evidente che sulla parete vi è stata stesura di: **Terreno vegetale limoso-sabbioso color marrone con ghiaia e rari ciotoli** con il quale TERRENO DI RIPORTO viene realizzata la risagomatura delle pareti dell'ex Cava Siberie

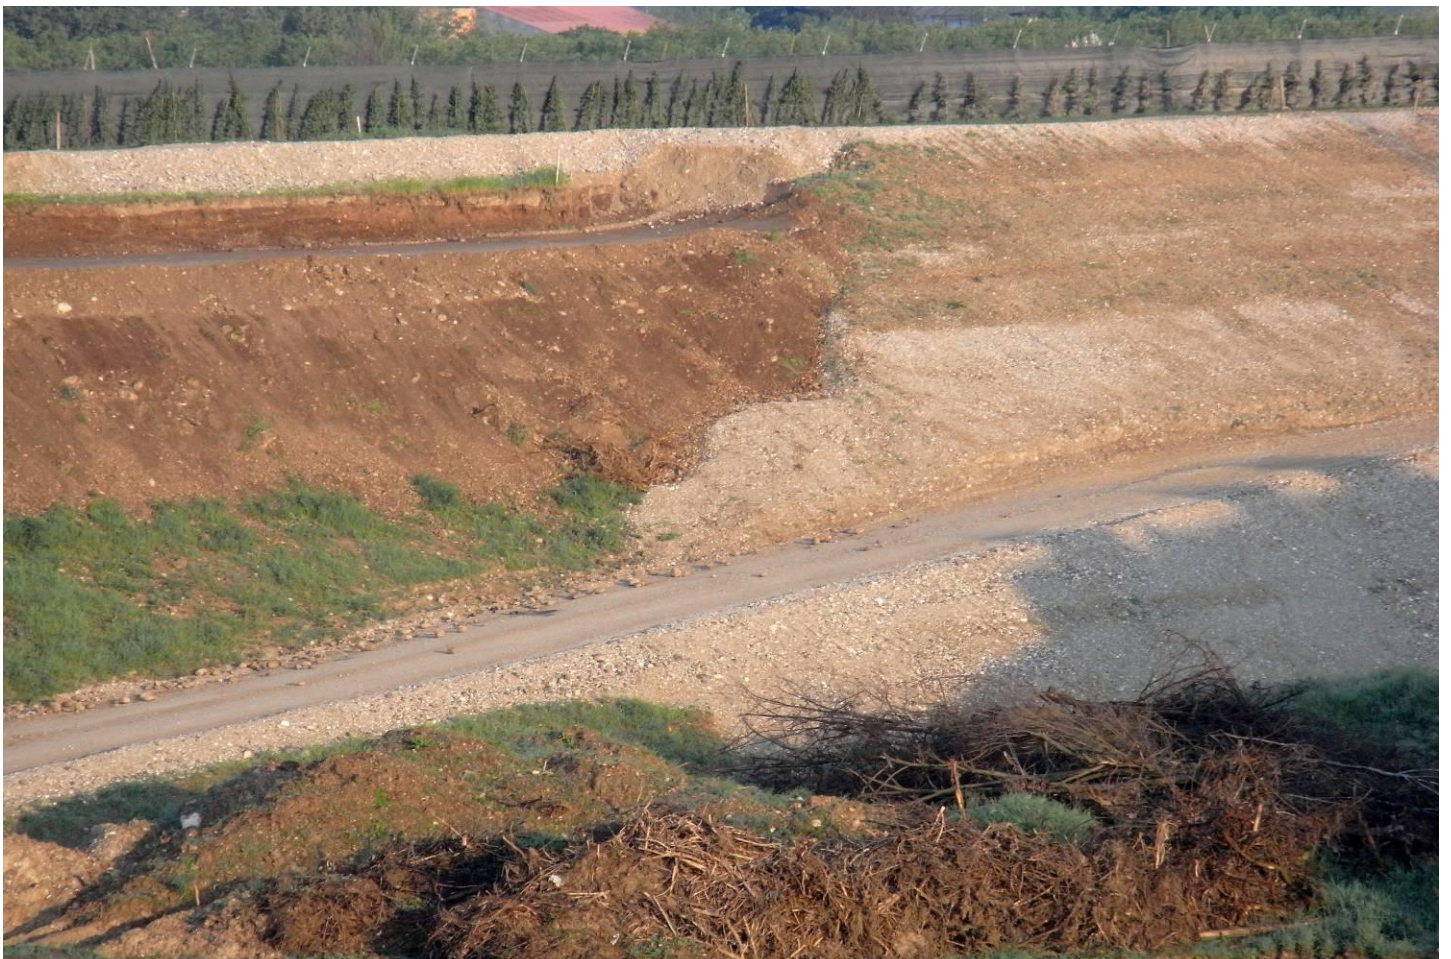
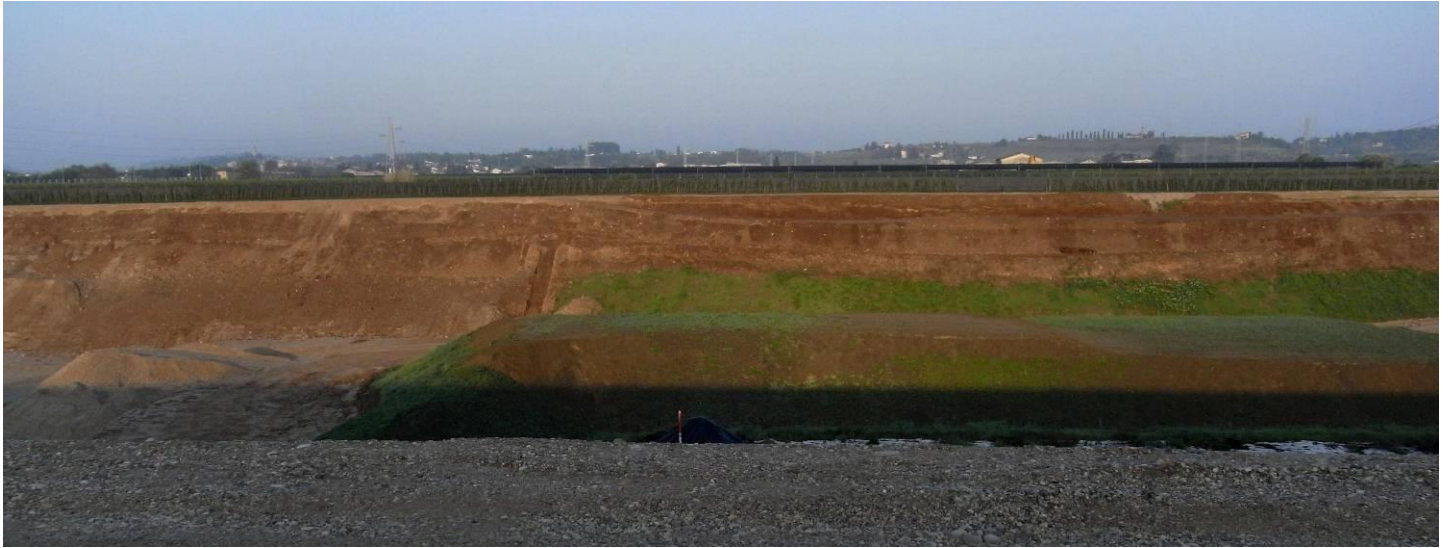
DETTAGLIO LATO OVEST - stesura di: **Terreno vegetale limoso-sabbioso color marrone con ghiaia e rari ciotoli?**

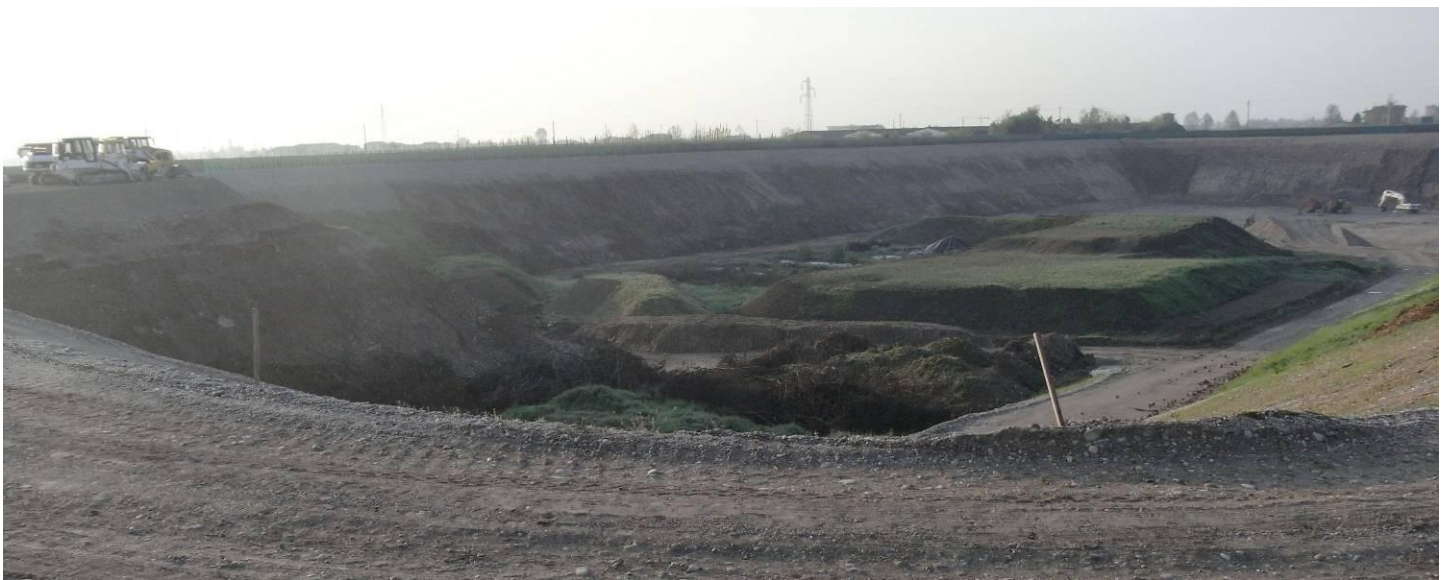
DETTAGLIO LATO OVEST - stesura di: **Terreno vegetale limoso-sabbioso color marrone con ghiaia e rari ciotoli?**

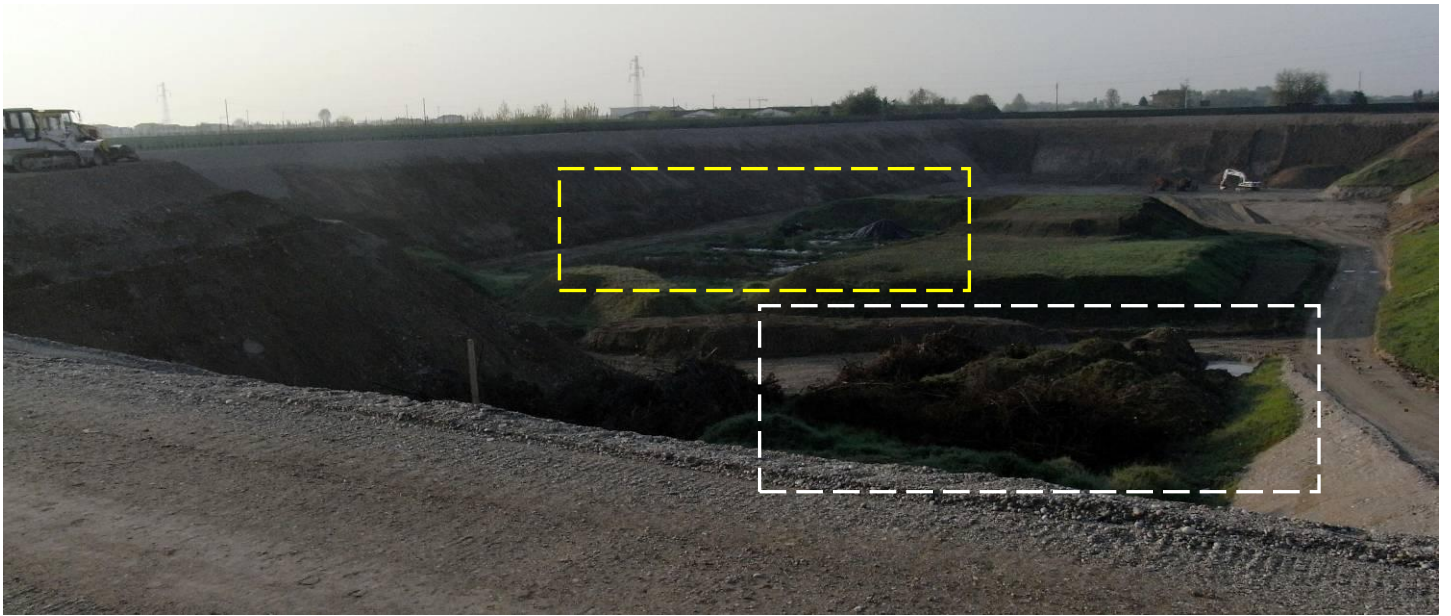
DETTAGLIO EX CAVA VISTA DA NORD

Nel riquadro l'argilla che dovrebbe servire alla realizzazione degli strati impermeabilizzanti della DISCARICA di RIFIUTI.

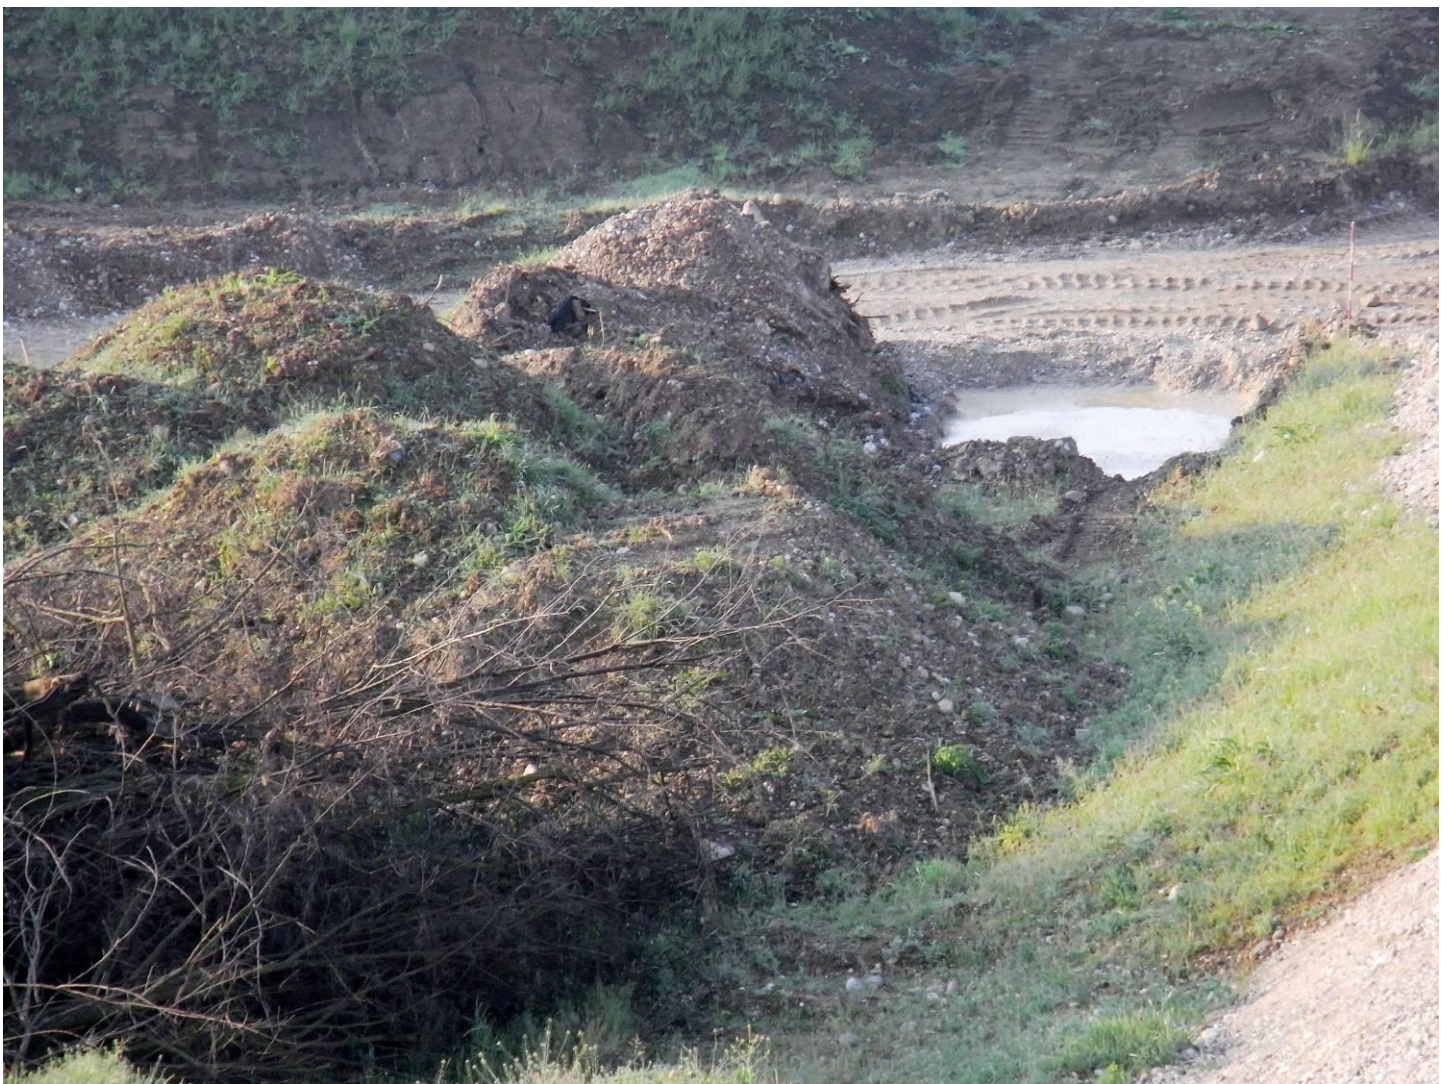
DETTAGLIO EX CAVA VISTA DA NORD Nel riquadro giallo area dove sarebbero stati trovati dei rifiuti e nel riquadro bianco materiale di cui non se ne comprende la qualità e le caratteristiche tecniche.

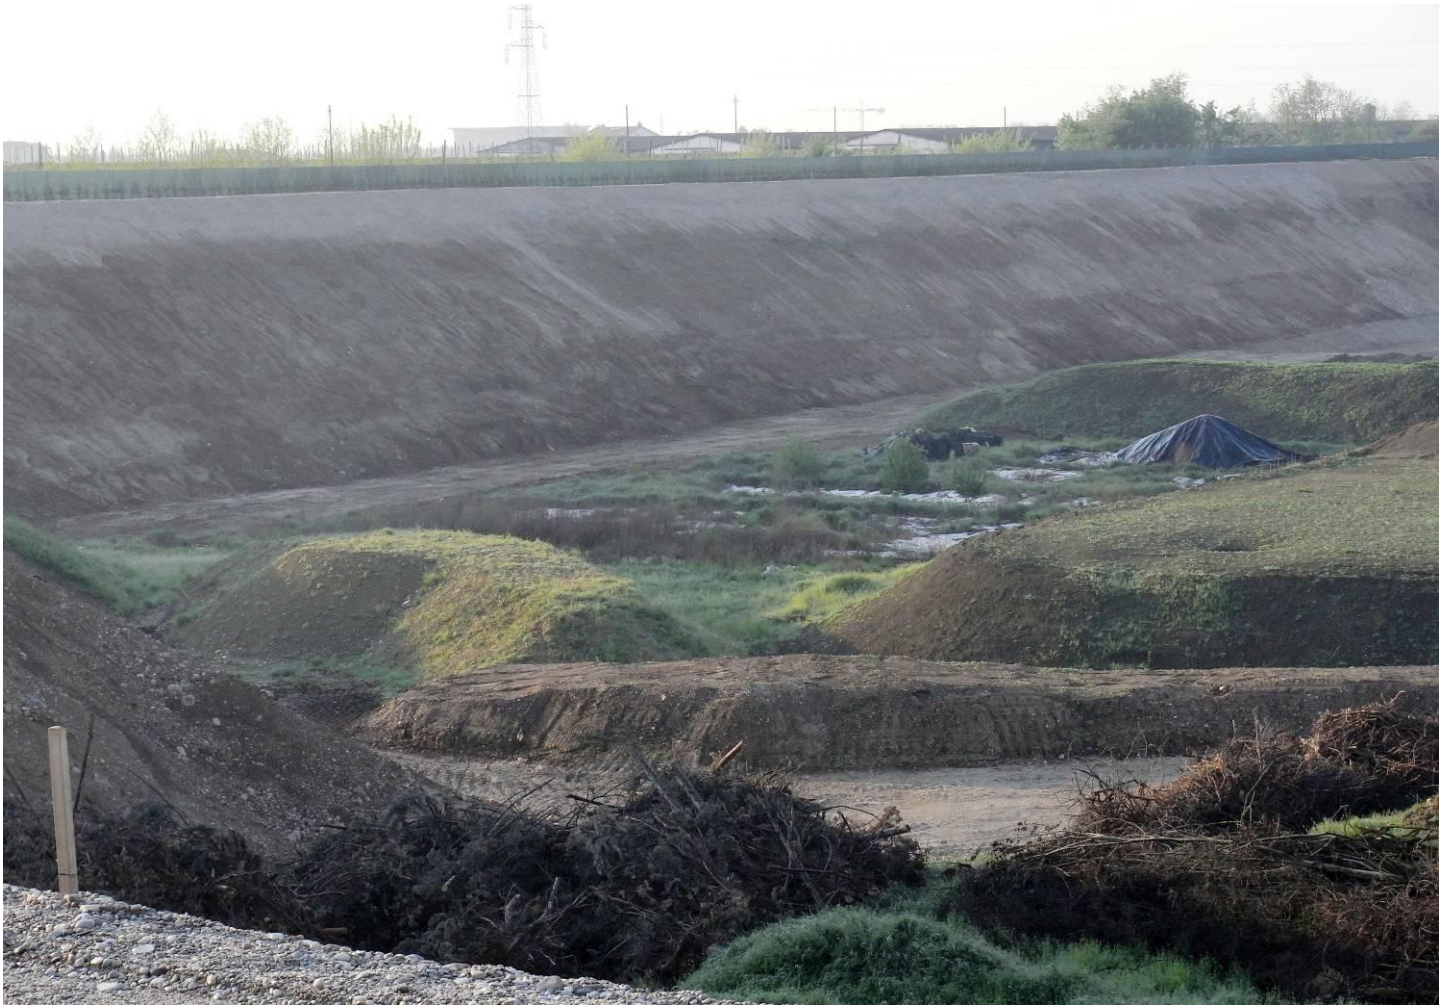
DETTAGLIO EX CAVA VISTA DA NORD
Ingrandimento della precedente foto, del materiale di cui non se ne comprende la qualità, le caratteristiche tecniche e l'utilizzo che se ne potrebbe fare.

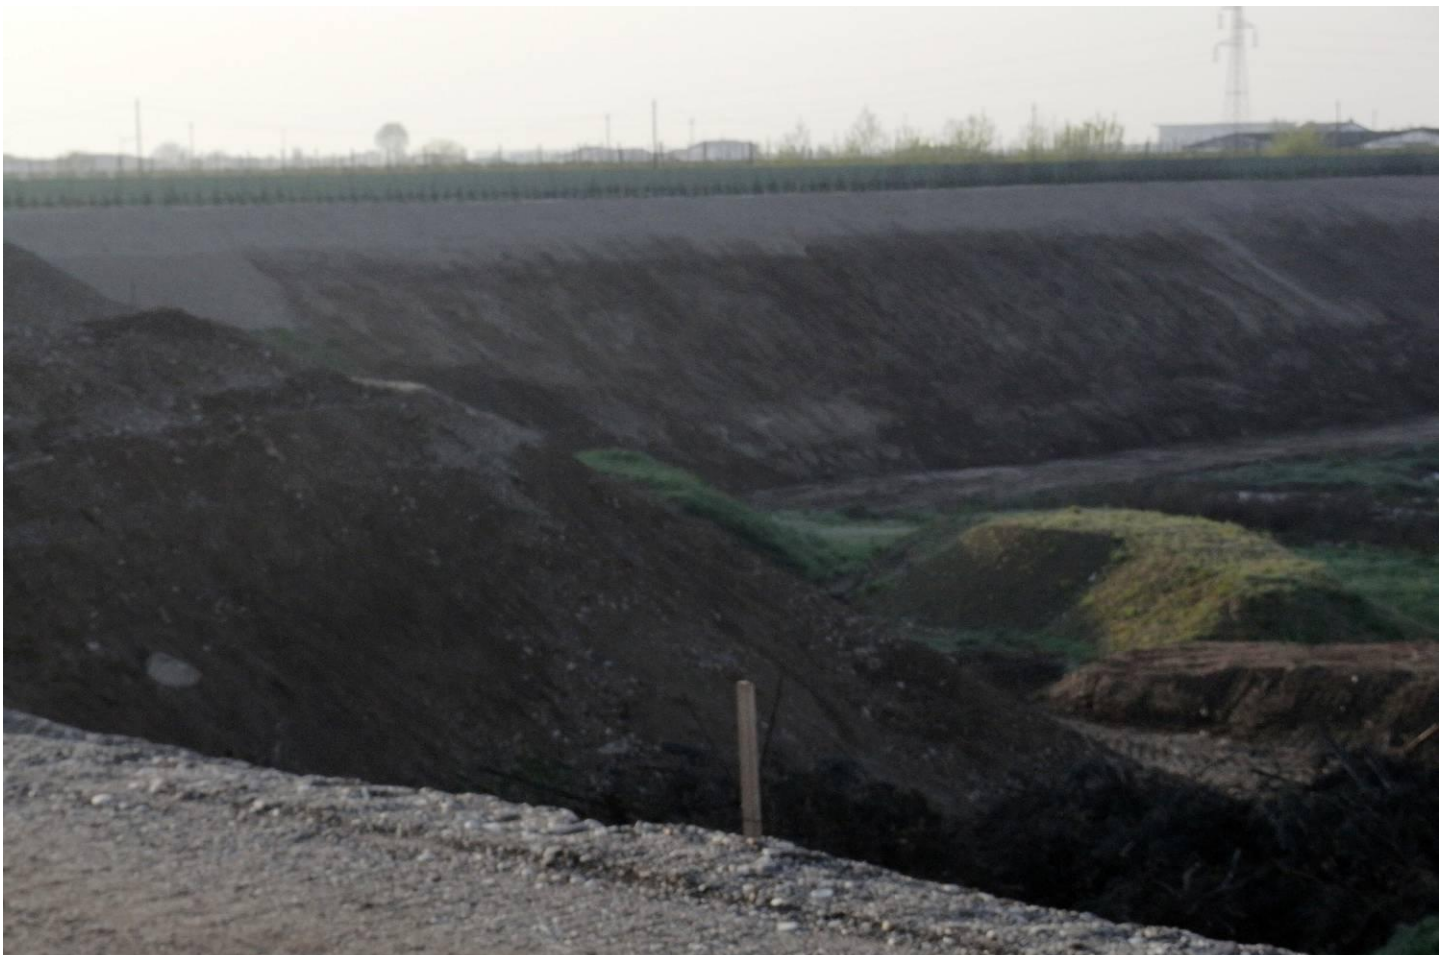
DETTAGLIO EX CAVA VISTA DA NORD

Ingrandimento della precedente foto, della quale si evidenzia l'area dove avrebbero trovato dei rifiuti.
