**COME SALVARE
CASELLE**

Caselle d'Erbe, 30.08.2013

Oggetto:

“Collassamenti” delle pareti Discarica Siberie - INTEGRAZIONE

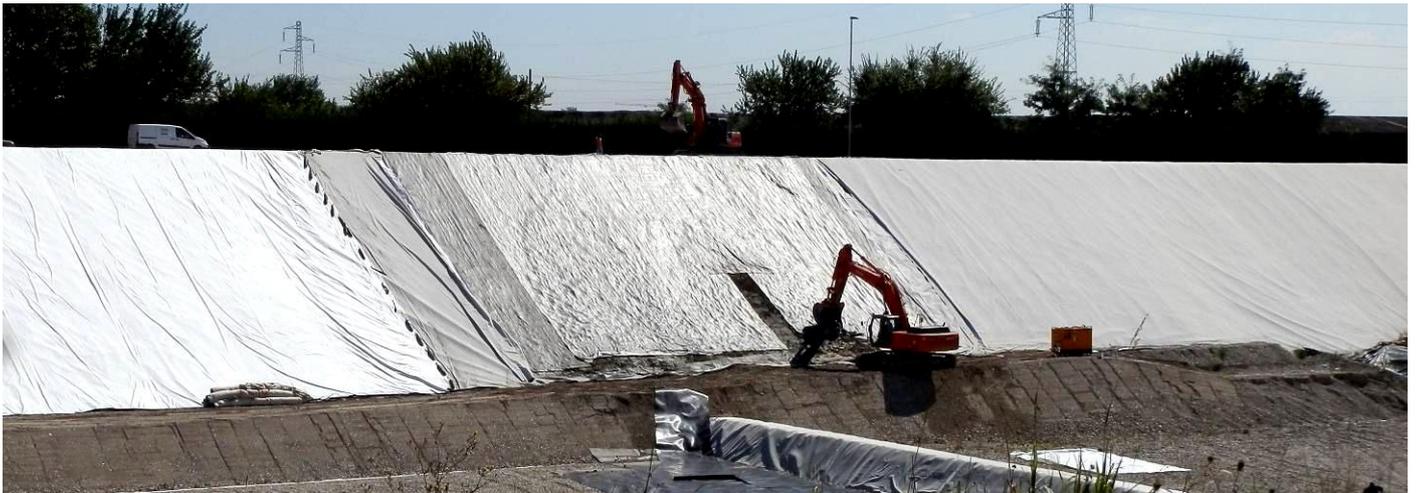
La precedente segnalazione terminava con queste due foto (vedi sotto e che sono state riprese nella mattina del 28 Agosto), che se ben esaminate e per la particolare inclinazione della “luce radente” sulla parete, il sottoscritto ritiene di percepire e di ipotizzare che questo si un avvallamento di un nuovo “inizio di un ulteriore collassamento” di questa parte della parete est della Discarica Siberie.

Da queste due immagini, parrebbe che il “collassamento” della parete **sia ancora in atto**, visto le ombre dell’avvallamento che sono evidenti sulla parete della Discarica. Se così fosse vero, è evidente che il “rappezzo” non ha funzionato e che la pericolosità della stabilità della parete... è ancora presente!!!

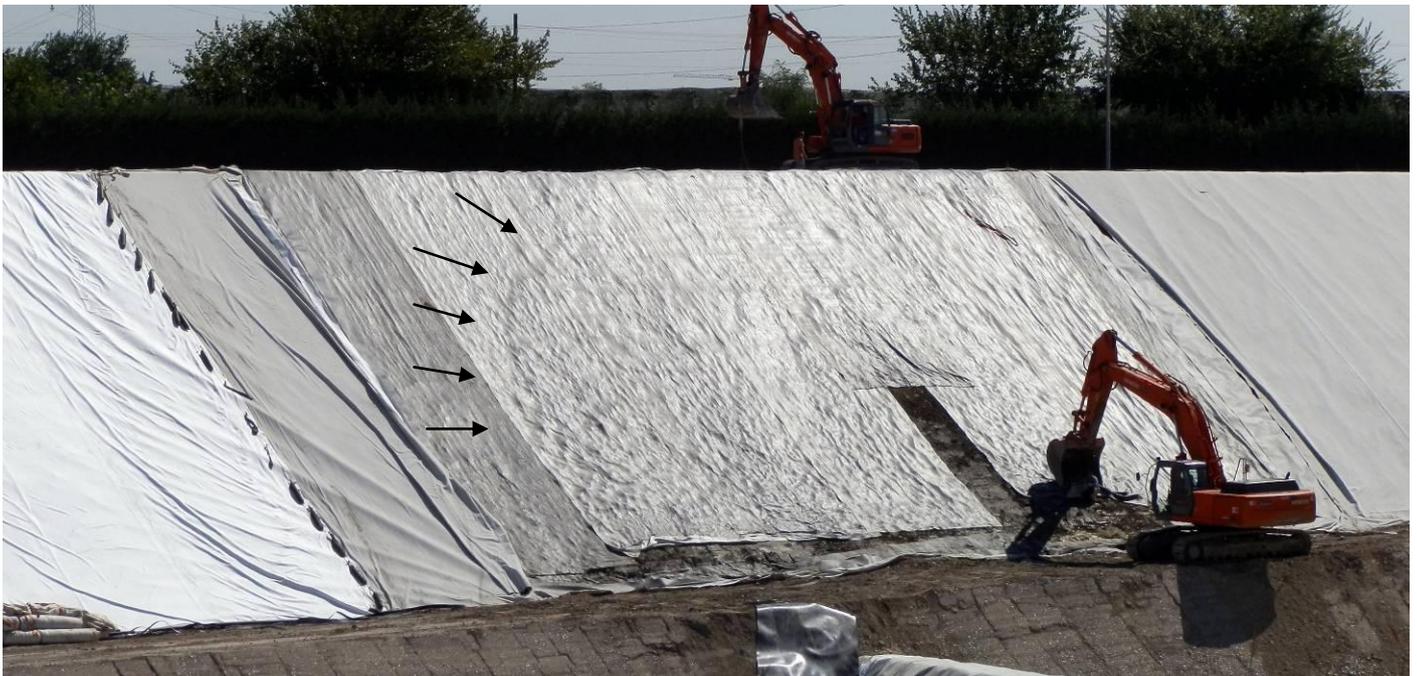
E che ci sia in atto un nuovo “collassamento” forse questo può essere confermato dal fatto che a metà del pomeriggio del 29 Agosto, (forse per impedire che diventi troppo evidente quanto era già iniziato sotto il telo) il “sostegno” che hanno realizzato alla base delle pareti con la ghiaia riportata, in questo tratto è stato innalzato con un’azione forse finalizzata ad impedire il nuovo scivolamento della parete.

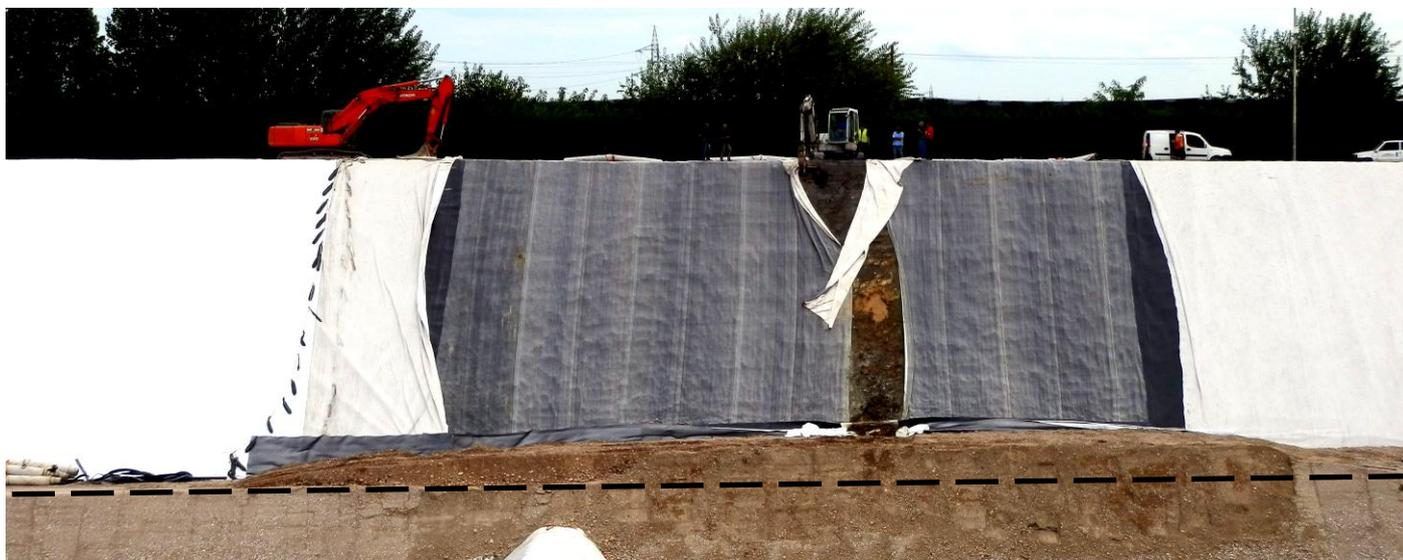
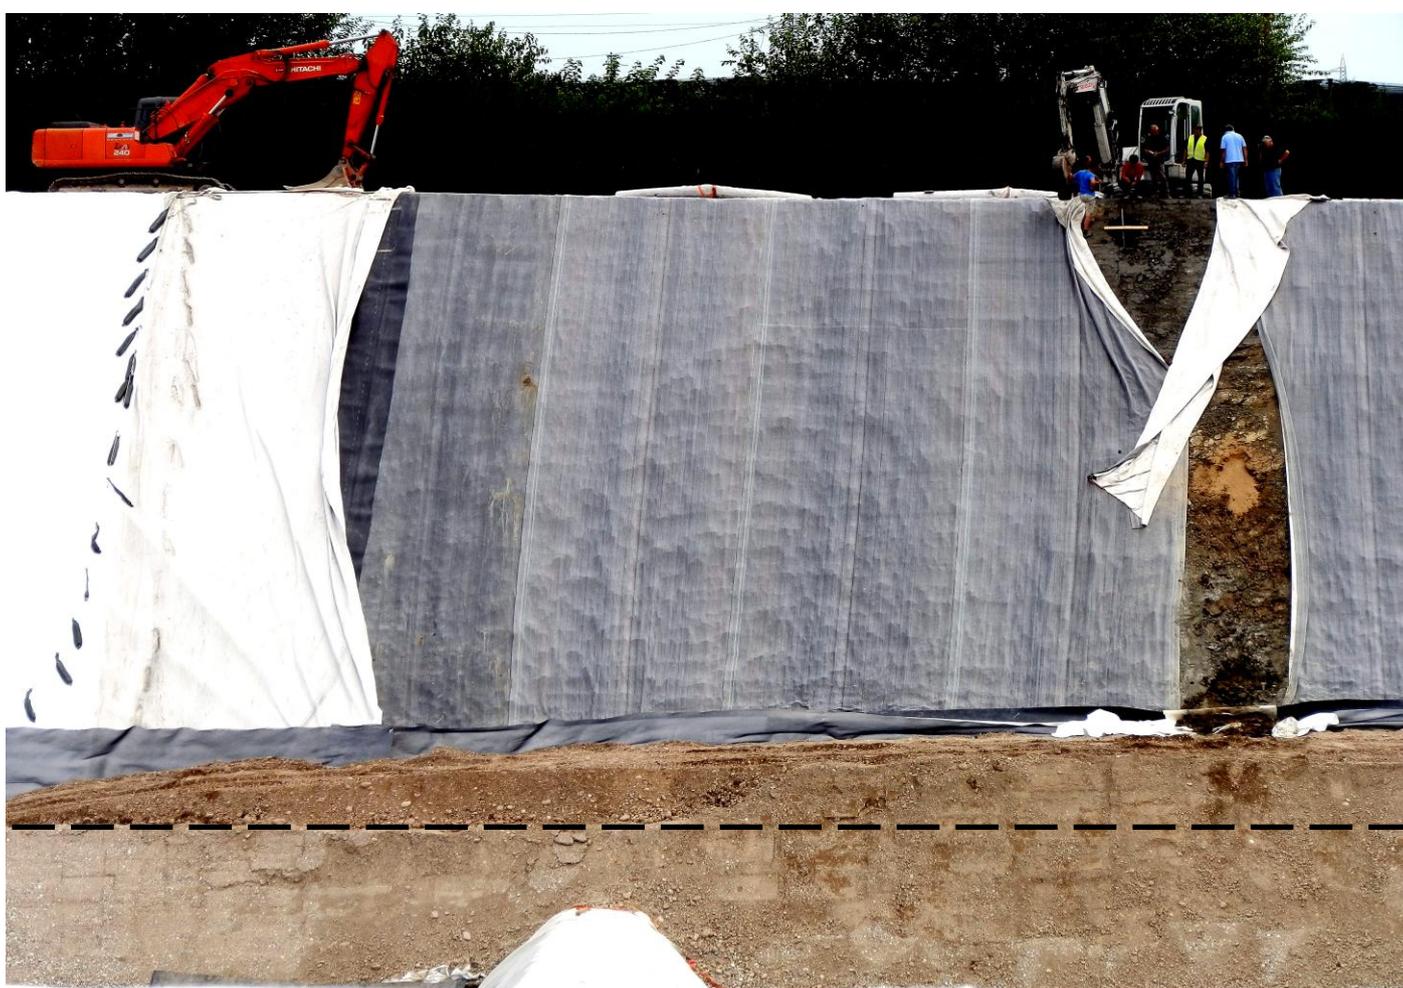
Da queste foto (che sono state riprese il 29.8.2013 alle ore 12,27) appare evidente ancora il diverso colore degli ulteriori strati di ghiaia che sono stati aggiunti al fine di elevare la quota del “puntello” alle pareti oltre al precedente che era stato realizzato prima del “collassamento” reso evidente il 27.8.2013.

Comunque da queste foto, nella parte ancora non ricoperta dal telo, parrebbe che l’argilla non sia stata compattata alla perfezione e parrebbe che questa voglia insistere, a continuare a “collassare”, di nuovo.

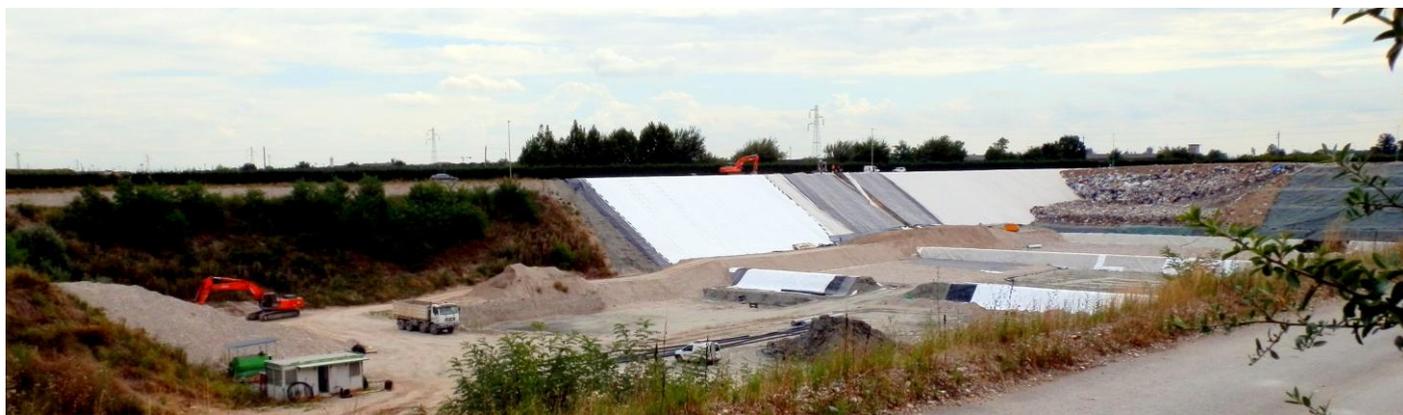
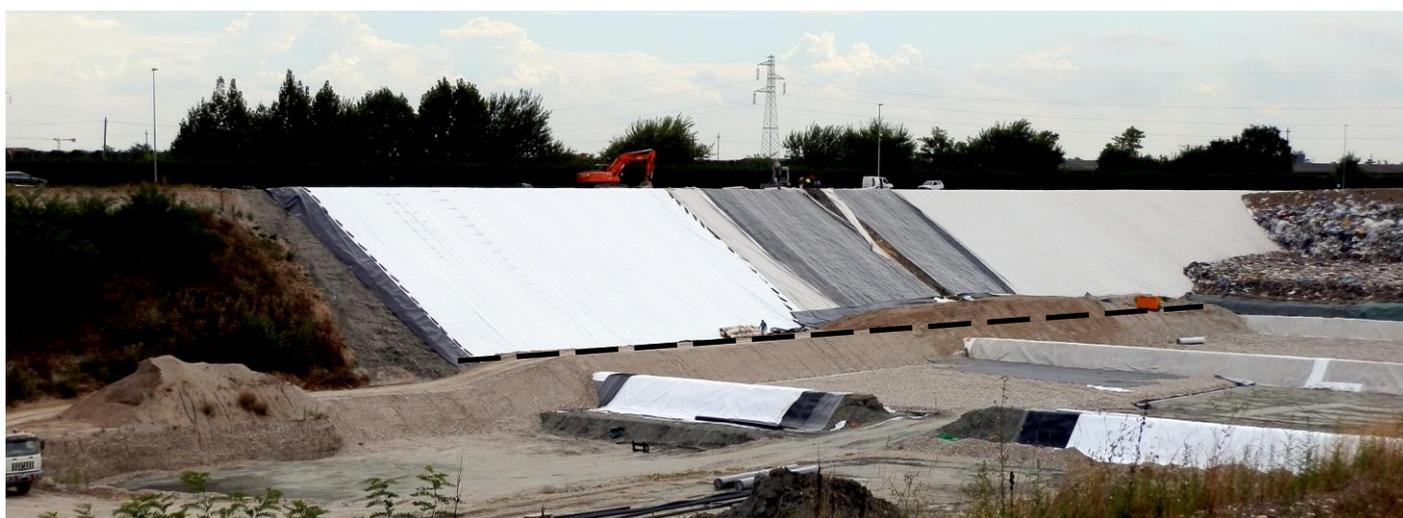
Anche da questo altro punto di vista... pare sia evidente che sia stata alzata la quota della ghiaia che è alla base della parete, ed è forse solo per aumentare l'azione contenitiva del "puntello"... che sia stata aumentata la ghiaia nella zona dove si era verificato il "collassamento" di martedì 27 Agosto.

Il sottoscritto ritiene che l'azione più corretta - per ripristinare la stabilità dell'argilla - sarebbe stata quella di **asportare tutto il materiale "ammalorato"** e che era scivolato verso il fondo della Discarica, poi indagare sulle cause del "collassamento" e dopo ripristinare lo strato di argilla su materiale idoneo.

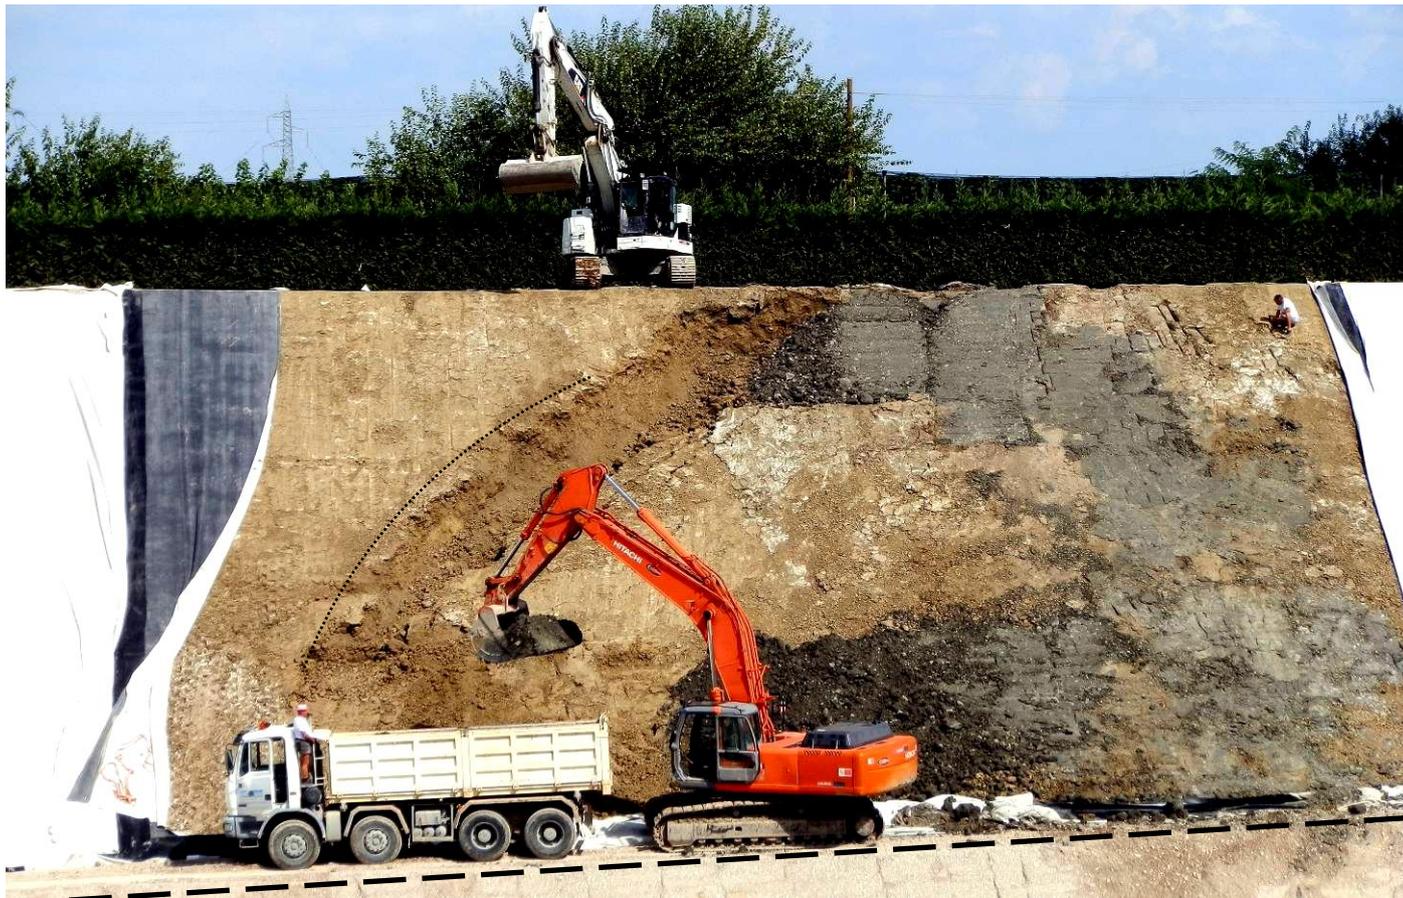
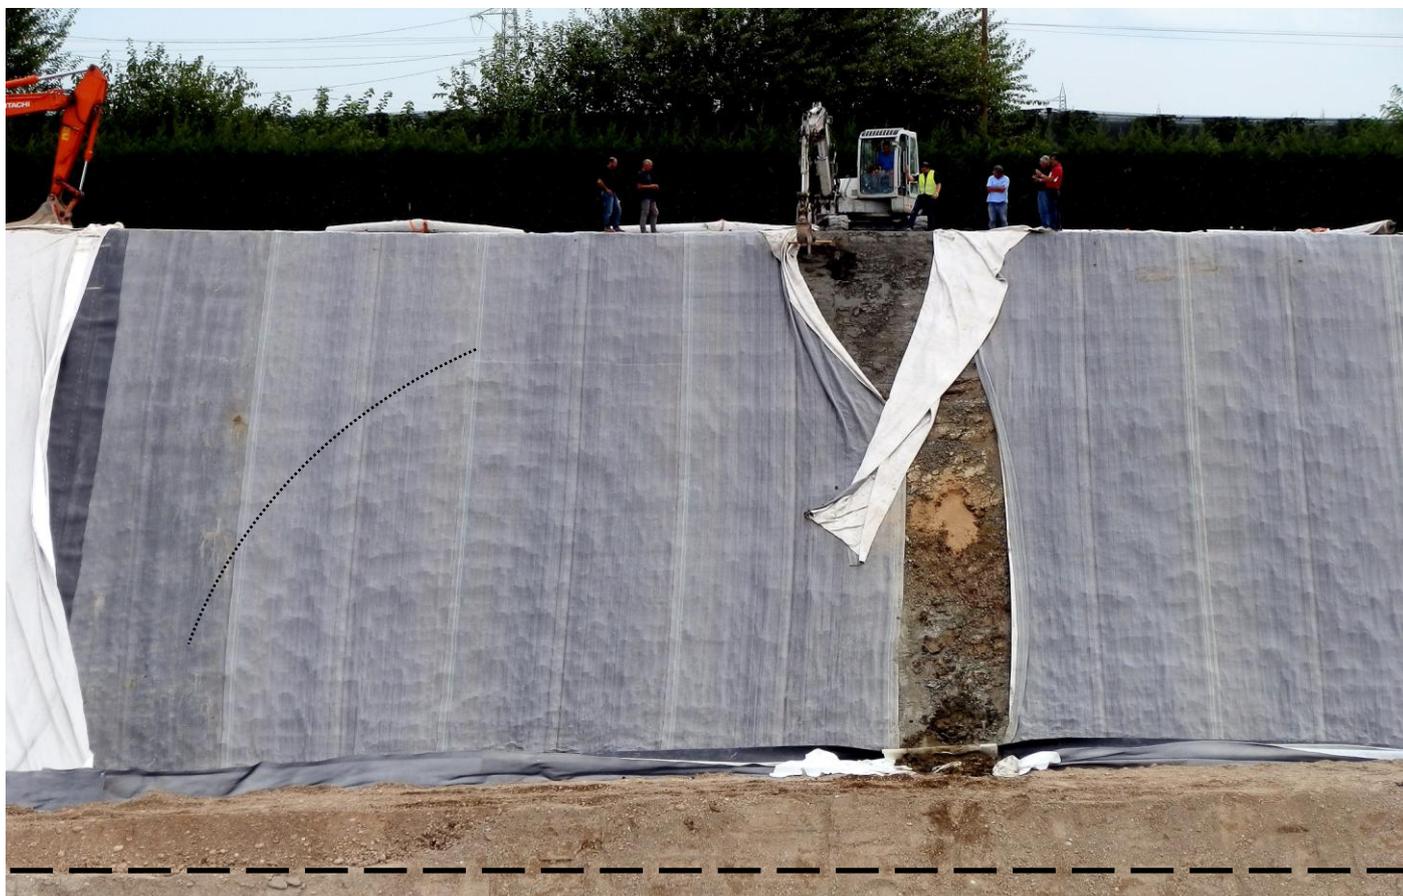
Come già evidenziato nella precedente segnalazione, l'intervento che hanno realizzato sulla parete, è stato solo quello di riempire con dell'altra argilla "il buco" creatosi in conseguenza del "collassamento" come rievdenziato in questa foto (vedi qui sotto) già allegata nella precedente segnalazione.

Visto come hanno realizzato i lavori di "rappezzo" della parete, è probabile, che il "collassamento" della parete non sia stato risolto ed è pertanto probabile che questo possa ripresentarsi tra qualche giorno, settimana e/o mese, dopo che saranno iniziati i conferimenti di rifiuti anche nel 2° lotto.

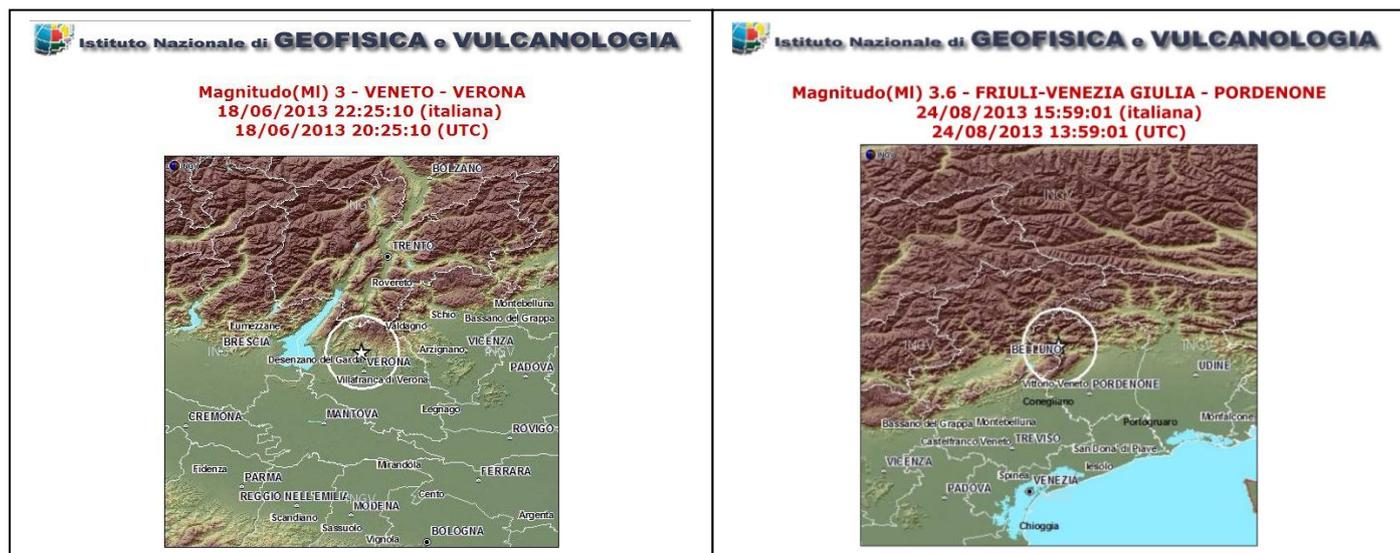
Forse sarà una singolare coincidenza se, dopo che un terremoto di magnitudo(MI) 3.6 che era avvenuto alle ore 15:59:01 italiane del giorno Sabato 24/Ago/2013 (13:59:01 24/Ago/2013 - UTC) al lunedì mattina del 26 Agosto 2013, forse nella Discarica Siberie si sono accorti che era ormai diventato evidente che al di sotto della guaina, sulla parete Est della discarica era in atto un grave "collassamento" della parete.

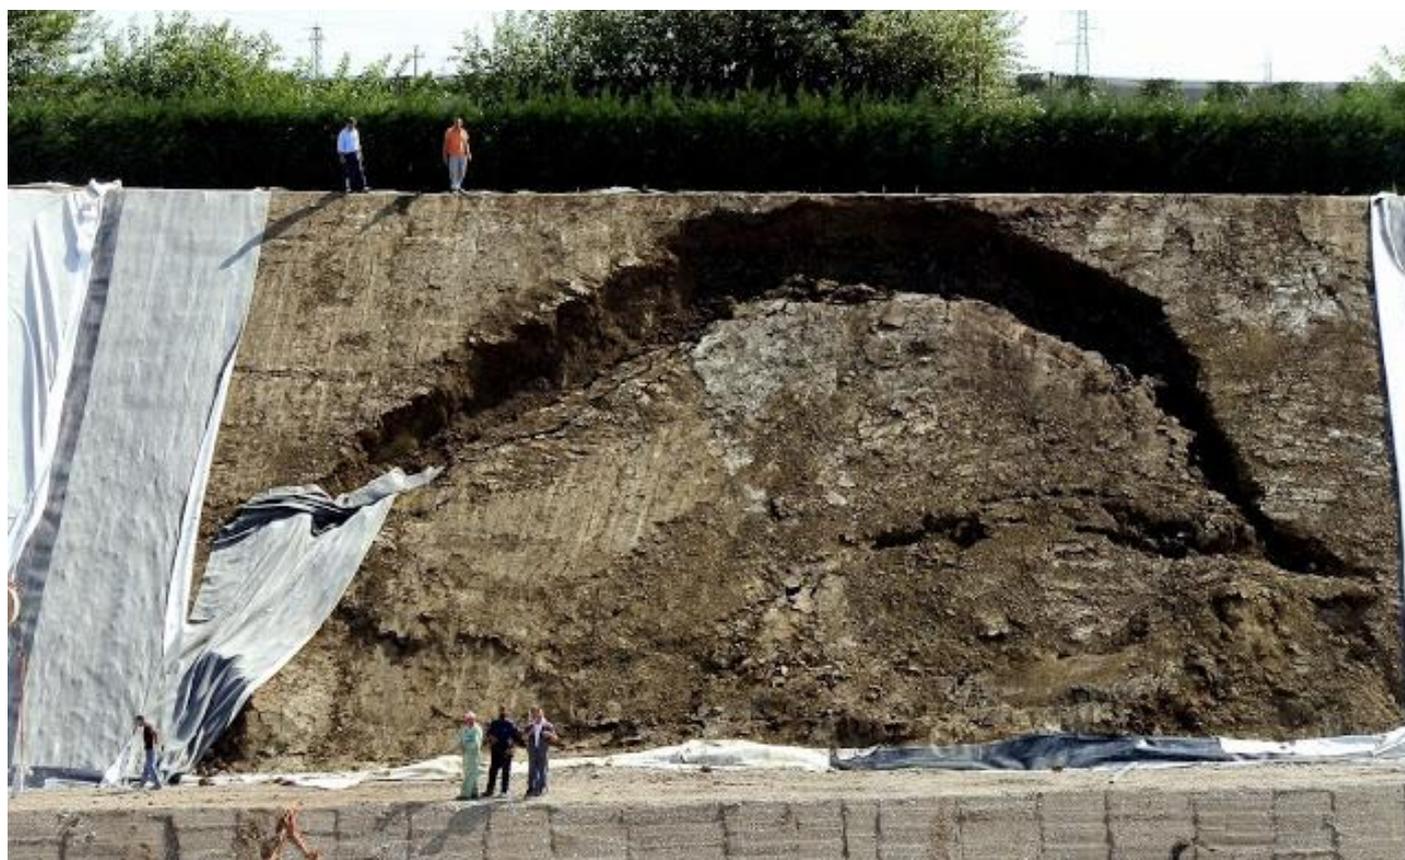
Il fatto "anomalo" che il sottoscritto vuole ancora evidenziare è che l'argilla che è "collassata" non è stata asportata e sostituita, ma la principale azione che è stata eseguita, come evidenziate nella precedente segnalazione, è stata quella di riempire il "buco" che si era creato per lo scivolamento dell'argilla.

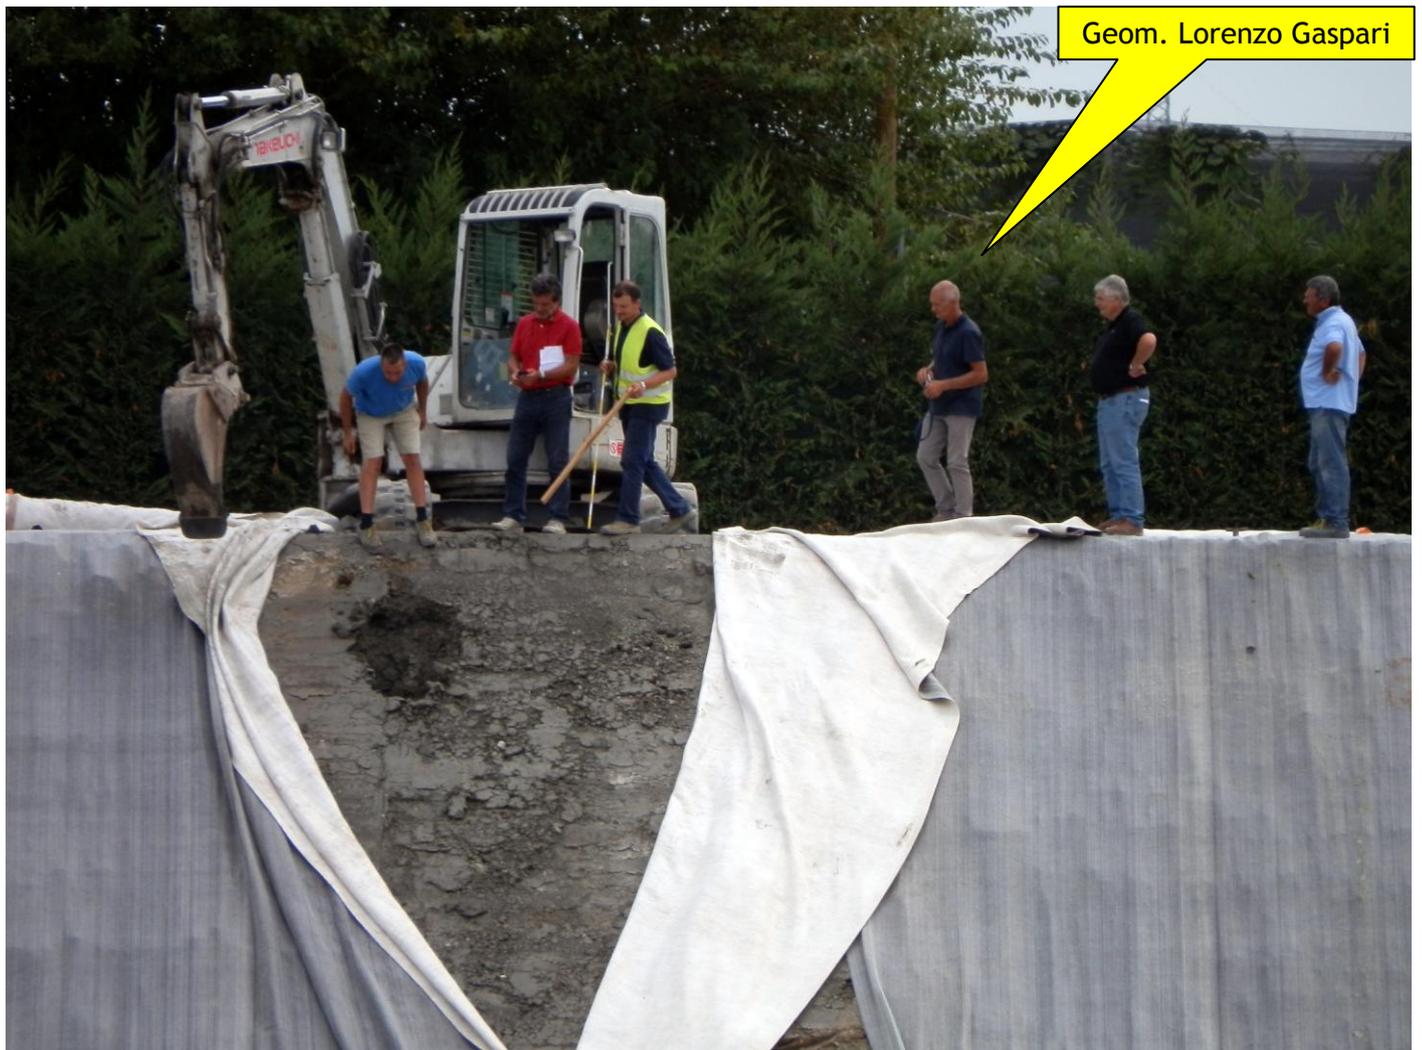
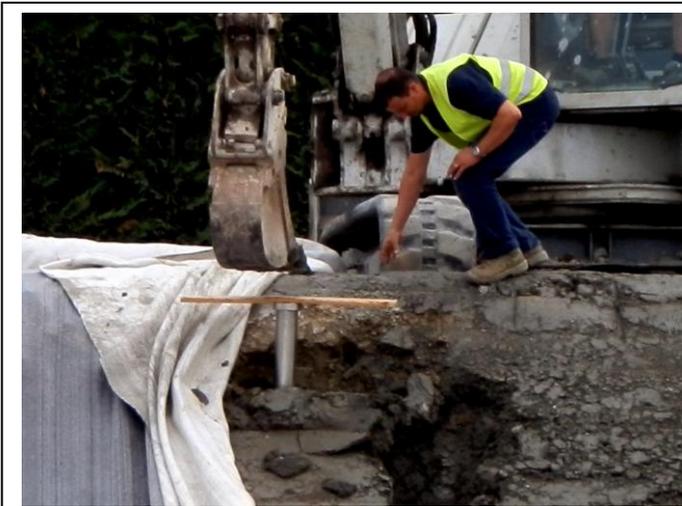
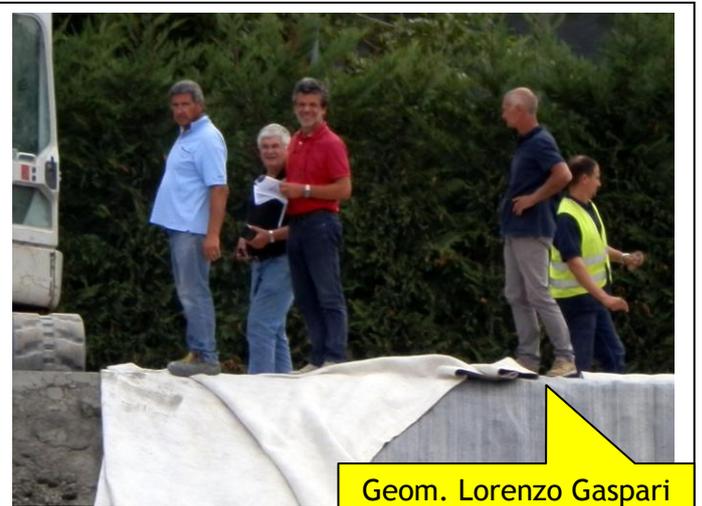
E se martedì 27 Agosto la situazione della parete della Discarica Siberie era come illustrata nella segnalazione datata 28 agosto 2013, **la situazione di ieri 29 Agosto**, era come illustrata nelle seguenti immagini.

Da queste immagini, parrebbe che siano in corso delle procedure di verifica e/o di collaudo del materiale che è stato utilizzato per “rappezzare” i buchi conseguenti al “collassamento” delle pareti, alle quali procedure assiste il **Dirigente dell’Ufficio Ecologia-Ambiente: Geom. Lorenzo Gaspari** nella sua doppia responsabilità, quale **“Responsabile Unico del Procedimento”** svolta come Dipendente Pubblico e come **“Direttore dei Lavori del 1° e del 2° lotto”** della Discarica eseguito su incarico della Giunta Comunale, ma con spese, vacanze, rimborsi e compensi pagati dalla Geo Nova Spa.

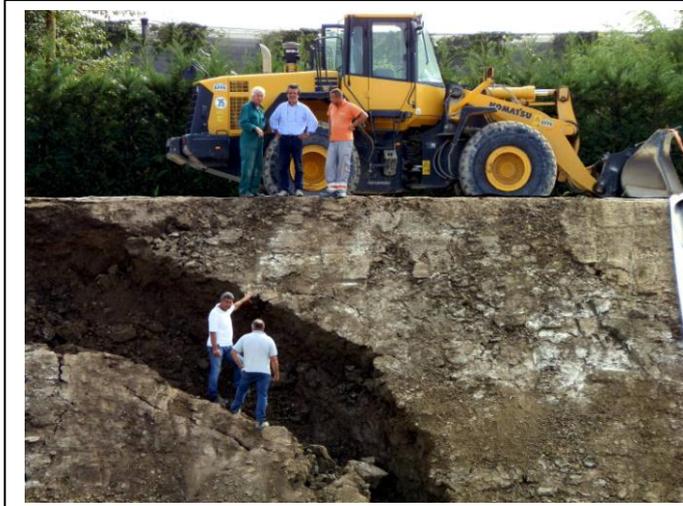
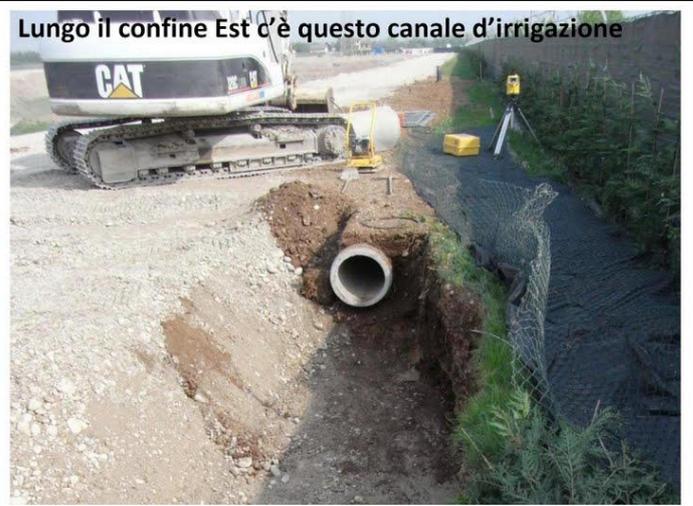
Cosa succede ad un canale d’irrigazione (vedi a destra) che si trova a meno di 5 metri dalla parete della Discarica - sotto pochi centimetri di terreno vegetale - quando questo abbia da essere sollecitato dal peso e dallo schiacciamento di macchine operatrici (vedi sopra a sinistra) che possano disassare l’allineamento della tubazione, con la conseguente perdita e quindi infiltrazione d’acqua nella parete della Discarica, forse accentuata anche dal fatto che le guarnizioni interne del tubo (vedi qui a lato) potrebbero aver subito dei cedimenti ?

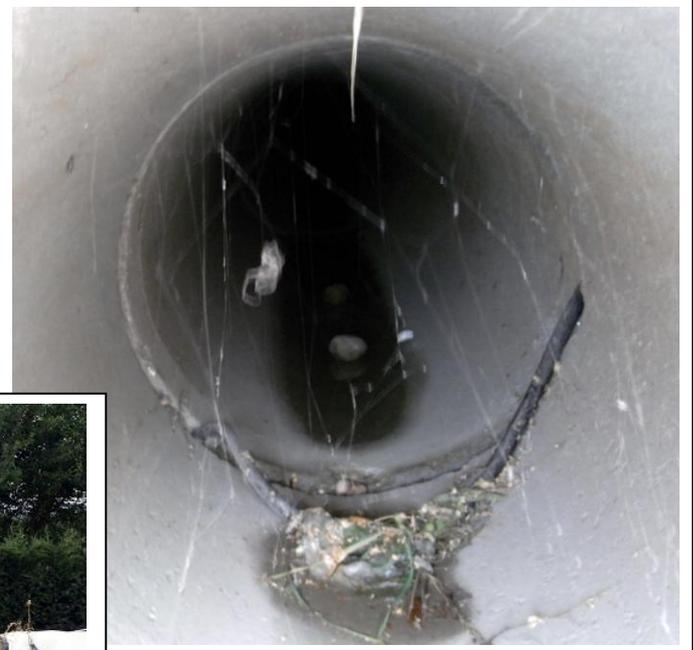
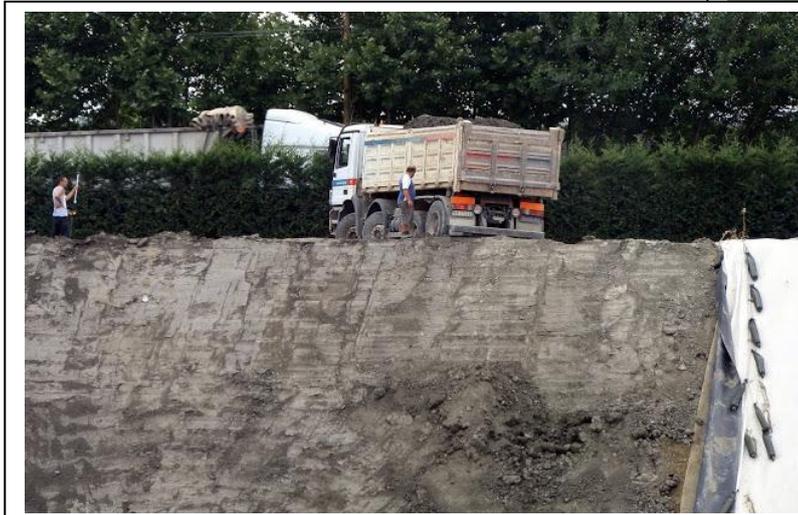
Cosa succede ad un canale d’irrigazione (che è situato a pochi cm sotto il terreno) quando un autocarro carico di argilla ci passa sopra proprio mentre sta eseguendo delle manovre per scaricare l’argilla dall’alto della parete, come più volte è già accaduto poche settimane fa?

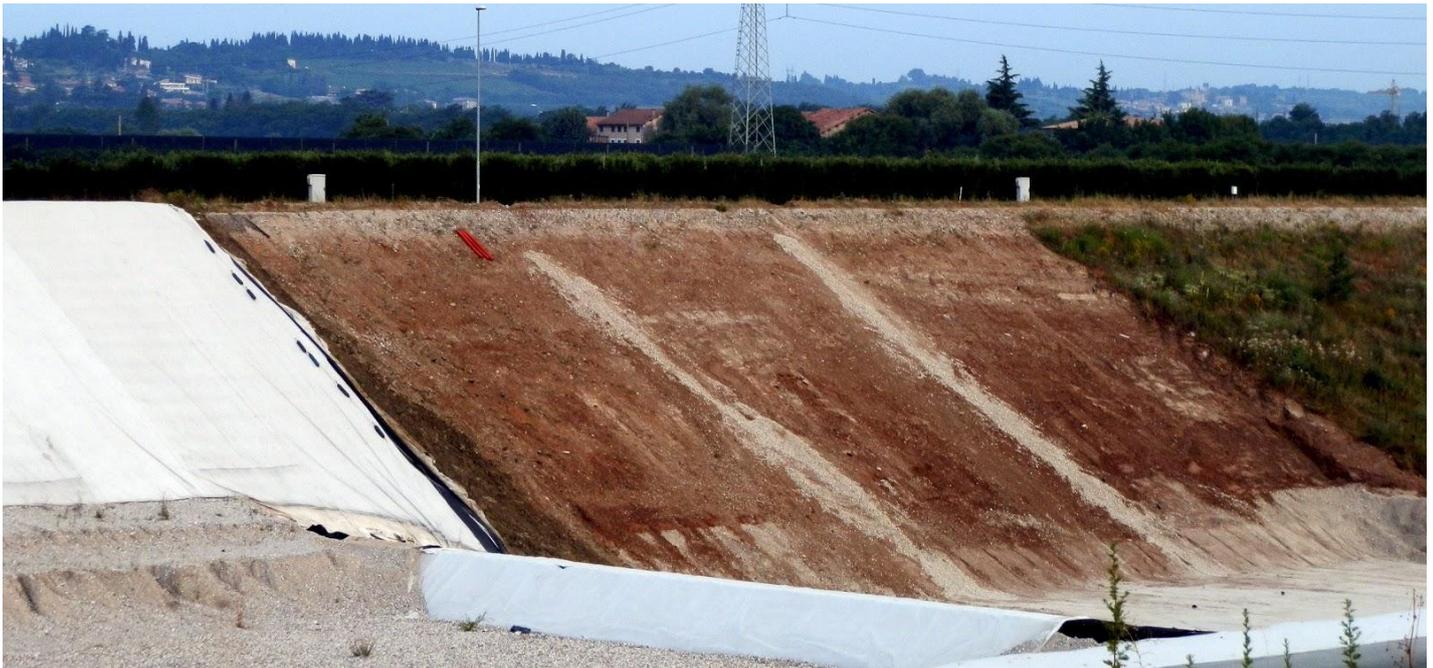
La questione "dreni" merita una nota aggiuntiva, perché come è ben evidente da questa sottostante foto se il "terreno naturale (alluvioni ghiaiose sabbiose)" ha il colore del materiale che si vede sul fondo della discarica e nei primi due metri della parete causa approfondimento dello scavo sul fondo dell'ex Cava e anche i "dreni" hanno un colore simile al "terreno naturale (alluvioni ghiaiose sabbiose)"... grigio chiaro.

Tutto il resto del materiale che si vede sulla parete della Discarica ha il colore del terreno vegetale che era stato recuperato dallo scoticamento del fondo dell'ex Cava ed utilizzato per la risagomatura della pareti... che è un materiale incoerente ma sensibilissimo all'acqua che lo trasforma immediatamente in fango e che, dalla Commissione VIA è stato essere definito quale essere del "materiale fine" che deve essere asportato da tutte le pareti della Discarica, perché troppo sensibile all'umidità.

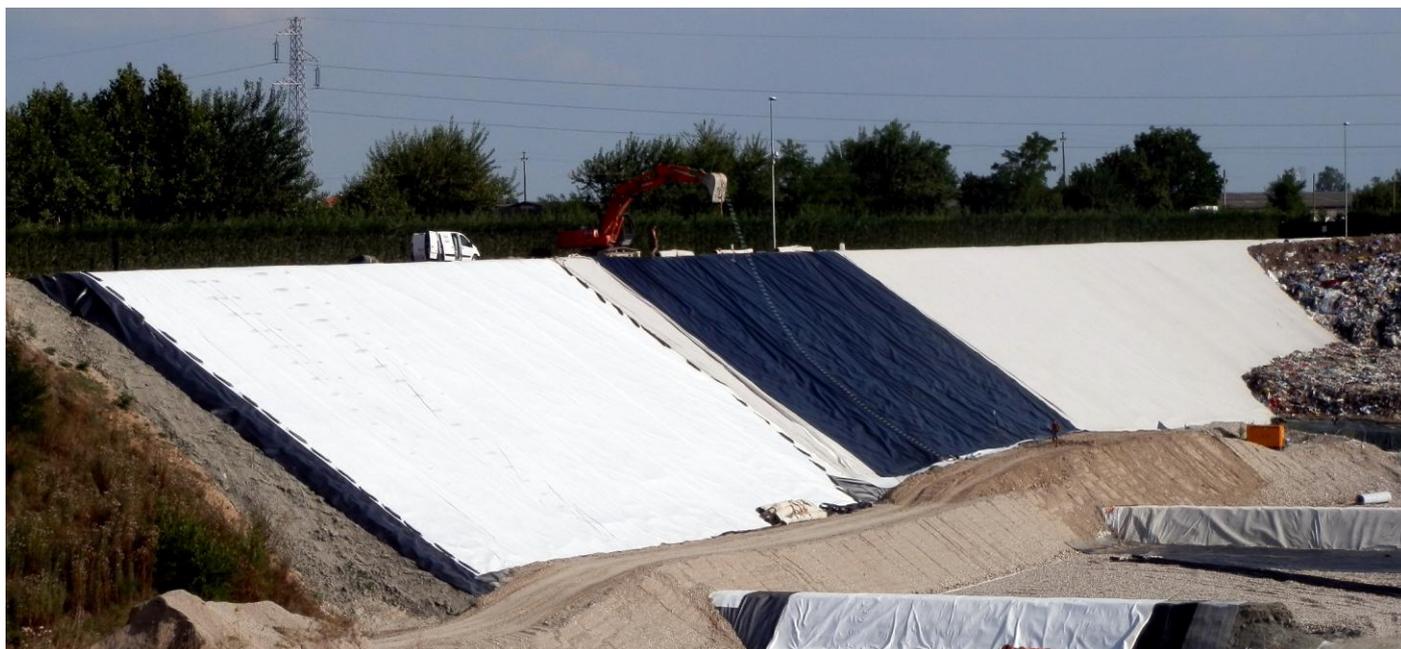
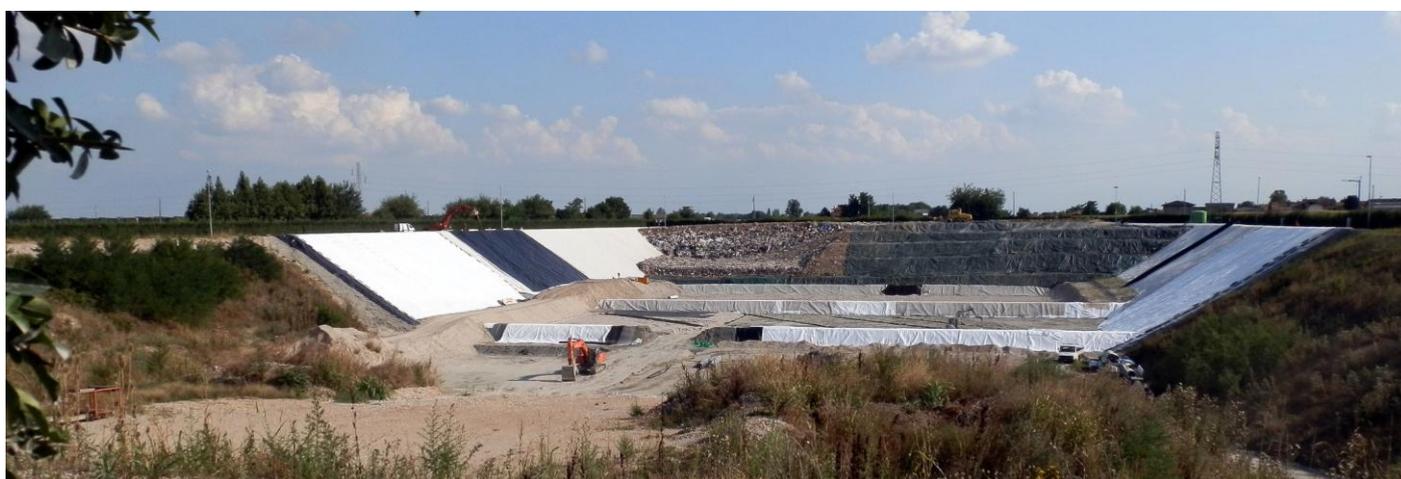
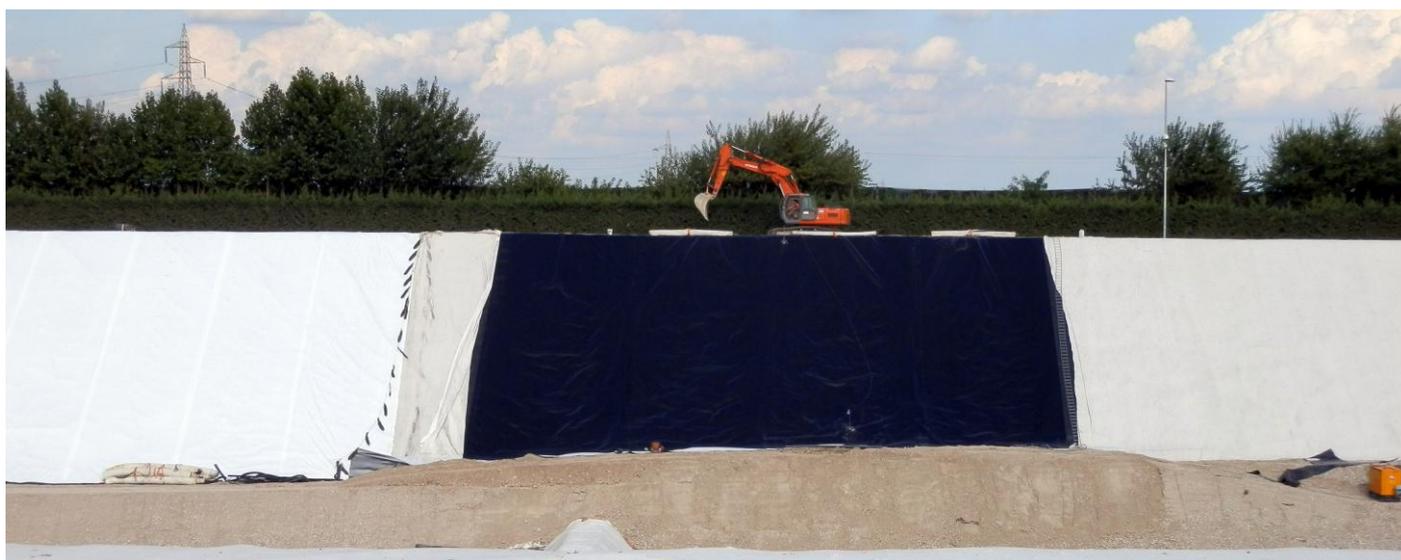
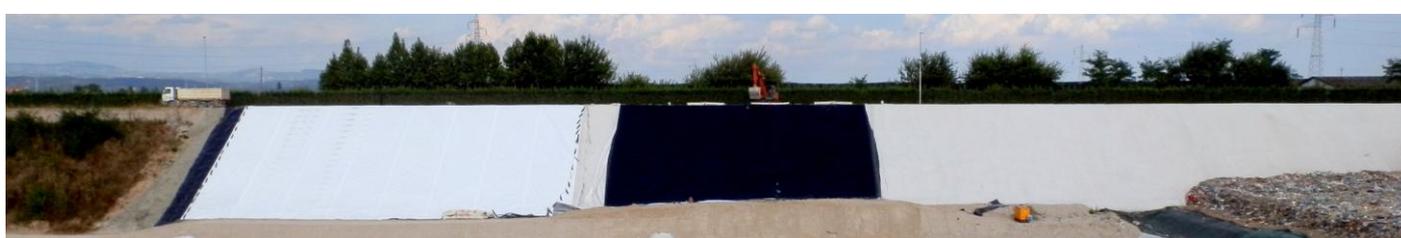
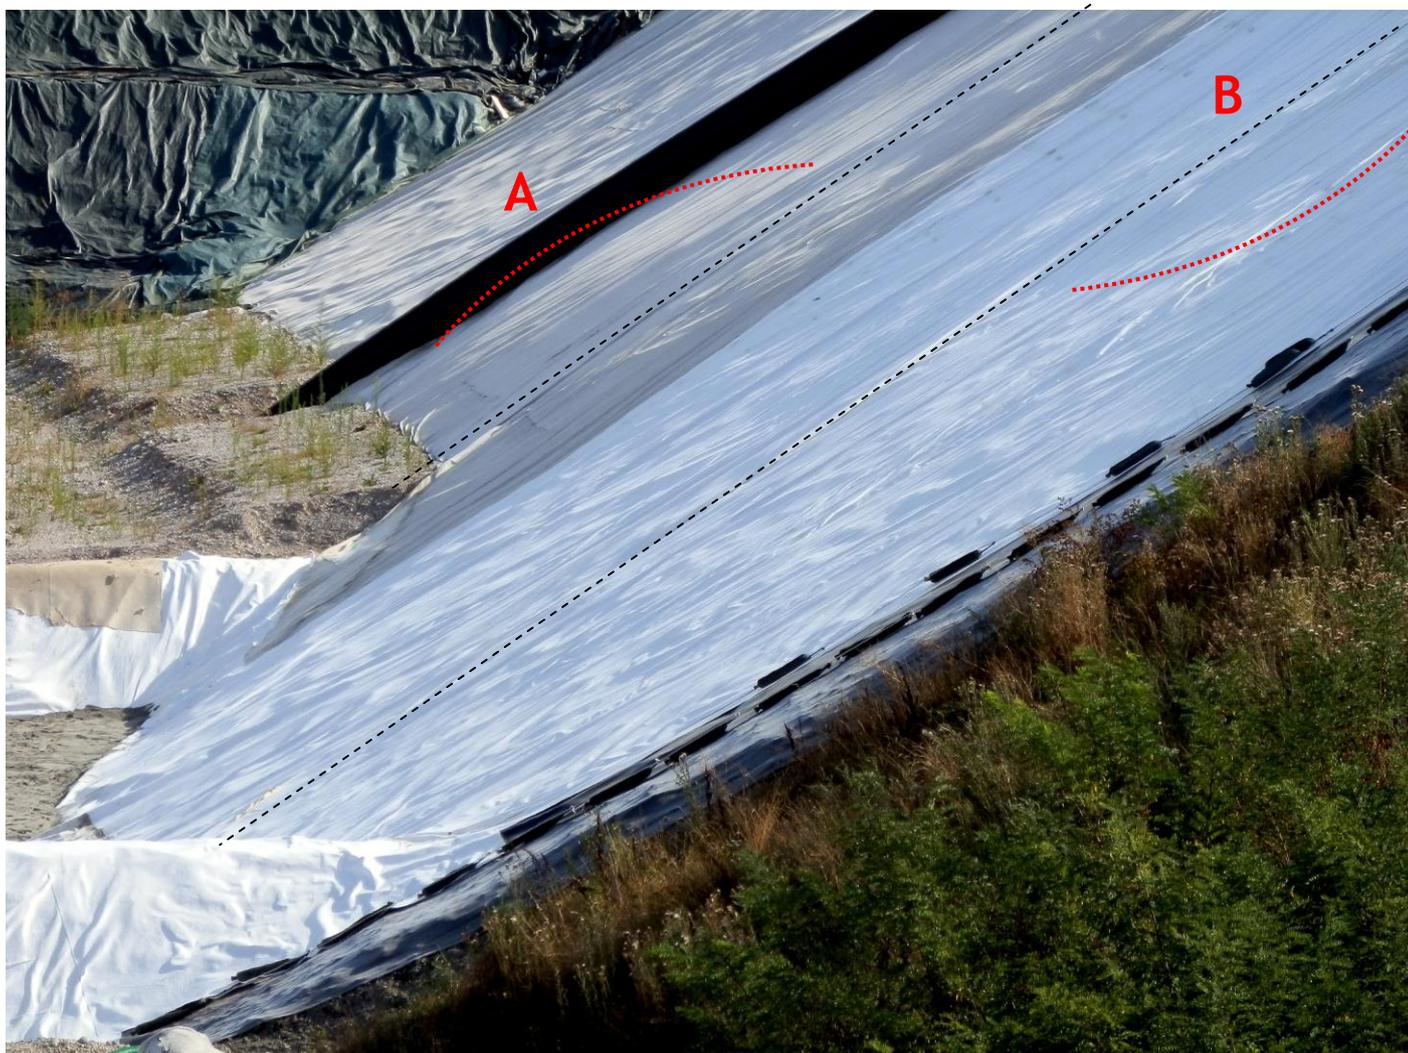
La situazione della Discarica Siberie, come era fino alla sera del giorno 29 Agosto, è così rappresentata:

Forse sarà solo una mia errata percezione visiva, ma al sottoscritto, sulla parte inferiore della parete del lotto due (indicato con la lettera A), sembra che ci in embrione un nuovo “collassamento”, come un nuovo “avvallamento” - premonitore poi di altro “collassamento” - sembra esserci sulla parte più alta del lotto n° 3 (indicato con la lettera B) ed è pertanto evidente che se questa mia percezione visiva fosse confermata, tra una scossa di terremoto... dell’acqua d’irrigazione e o la siccità avremmo altri danni.
