Caselle d'Erbe, 30.08.2013

**Procedimento Penale: 10/013862 RGNR**

**“Collassamenti” delle pareti Discarica Siberie - INTEGRAZIONE**

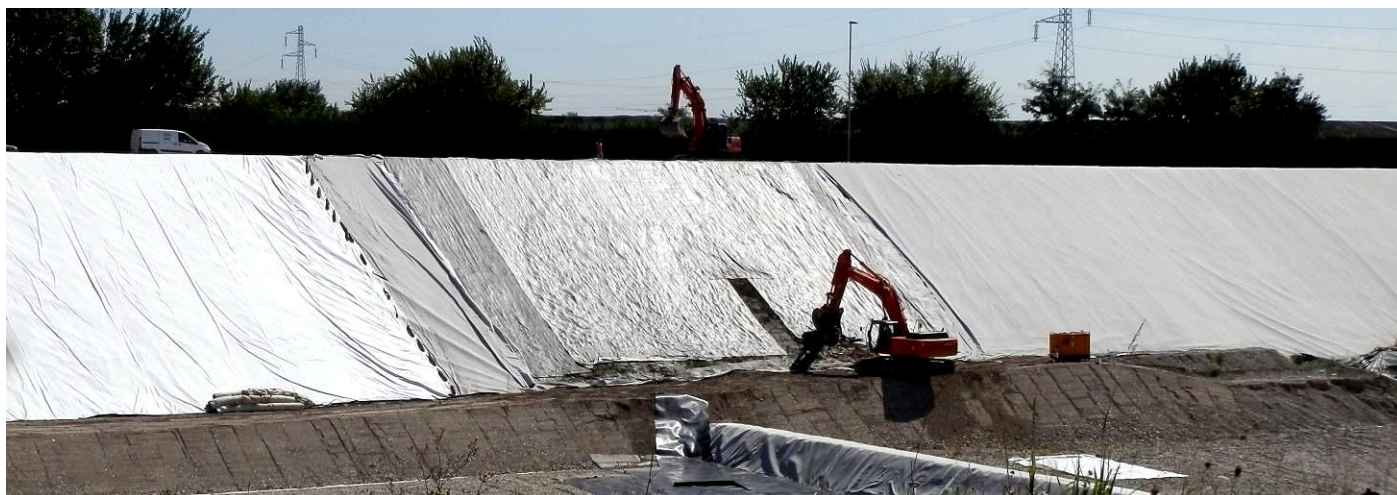
La precedente segnalazione terminava con queste due foto (vedi sotto e che sono state riprese nella mattina del 28 Agosto), che se ben esaminate e per la particolare inclinazione della “luce radente” sulla parete, il sottoscritto ritiene di percepire e di ipotizzare che questo si un avvallamento di un nuovo “inizio di un ulteriore collassamento” di questa parte della parete est della Discarica Siberie.

Da queste due immagini, parrebbe che il “collassamento” della parete **sia ancora in atto**, visto le ombre dell’avvallamento che sono evidenti sulla parete della Discarica. Se così fosse vero, è evidente che il “rappezzo” non ha funzionato e che la pericolosità della stabilità della parete... è ancora presente!!!

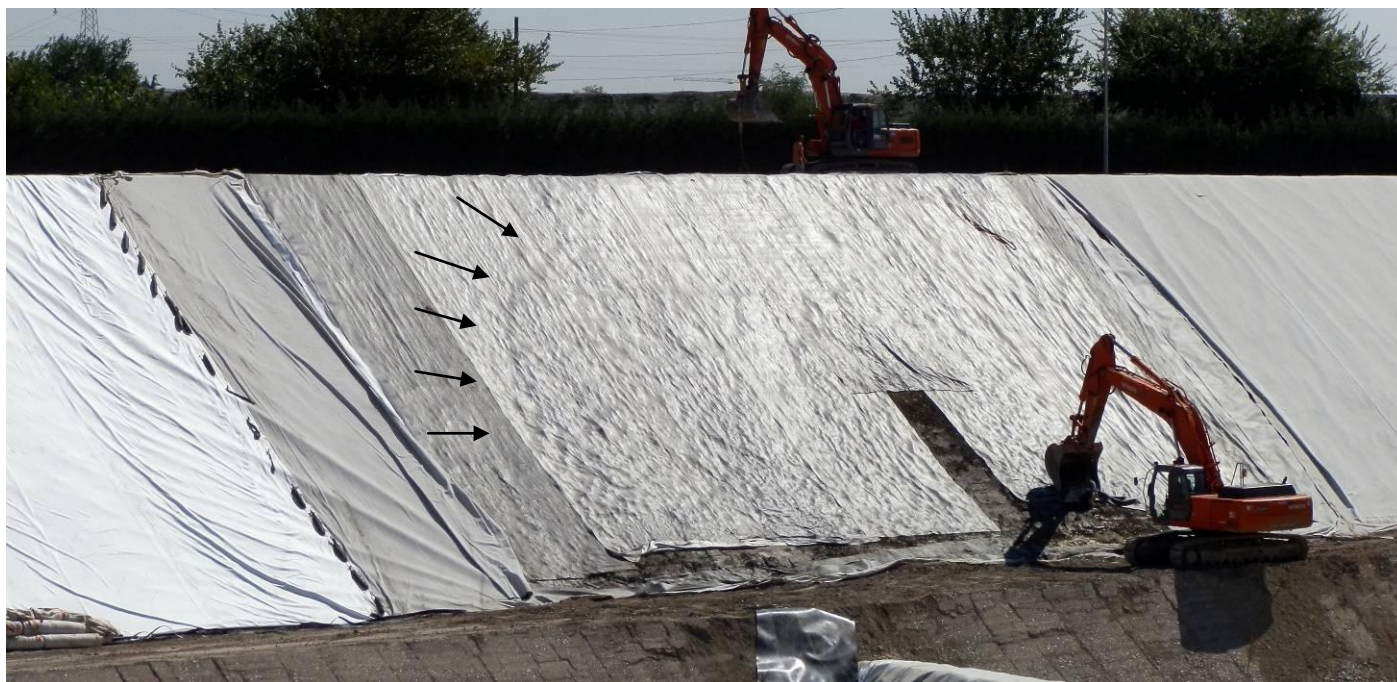
E che ci sia in atto un nuovo “collassamento” forse questo può essere confermato dal fatto che a metà del pomeriggio del 29 Agosto, (forse per impedire che diventi troppo evidente quanto era già iniziato sotto il telo) il “sostegno” che hanno realizzato alla base delle pareti con la ghiaia riportata, in questo tratto è stato innalzato con un’azione forse finalizzata ad impedire il nuovo scivolamento della parete.

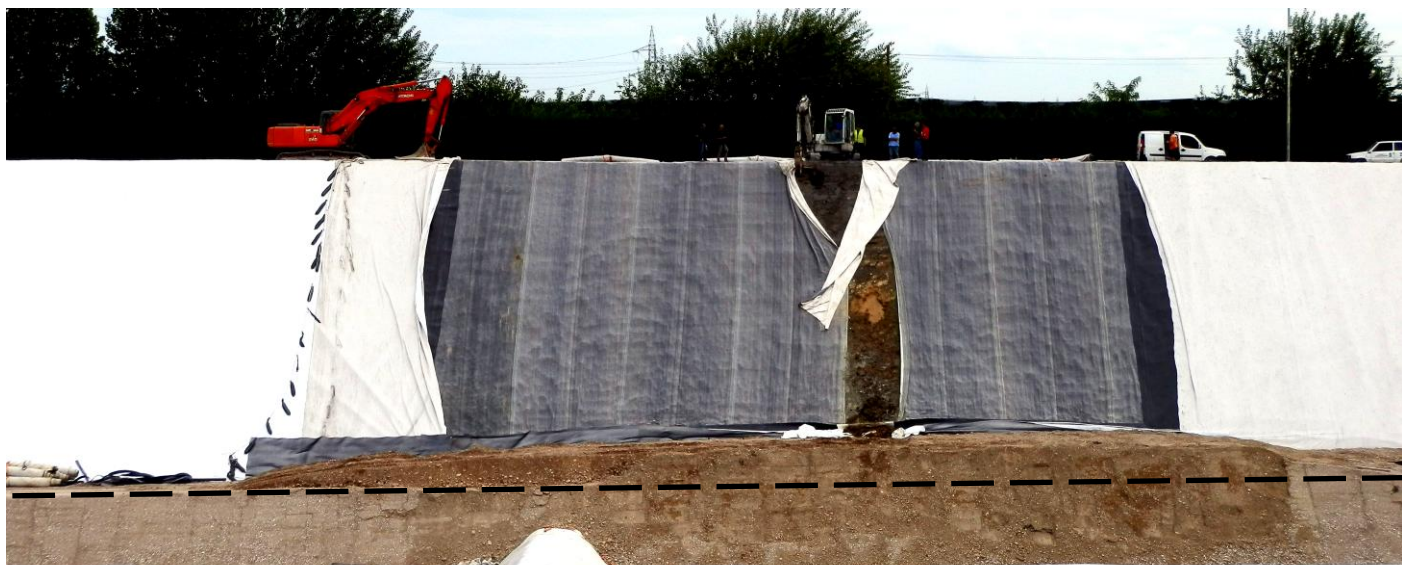
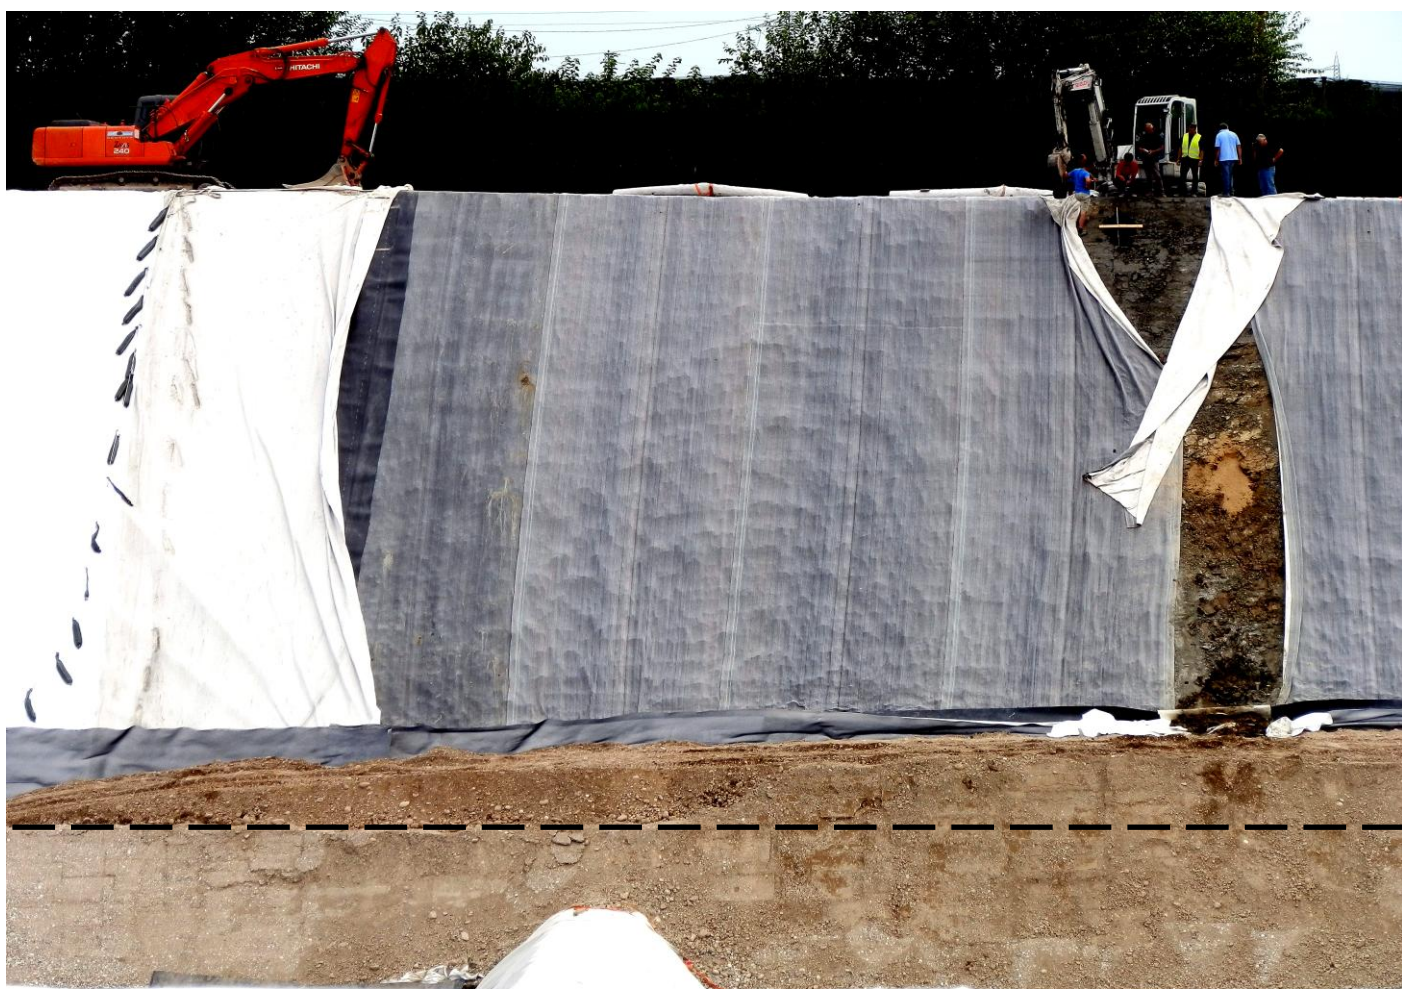
Da queste foto (che sono state riprese il 29.8.2013 alle ore 12,27) appare evidente ancora il diverso colore degli ulteriori strati di ghiaia che sono stati aggiunti al fine di elevare la quota del “puntello” alle pareti oltre al precedente che era stato realizzato prima del “collassamento” reso evidente il 27.8.2013.

Comunque da queste foto, nella parte ancora non ricoperta dal telo, parrebbe che l’argilla non sia stata compattata alla perfezione e parrebbe che questa voglia insistere, a continuare a “collassare”, di nuovo.

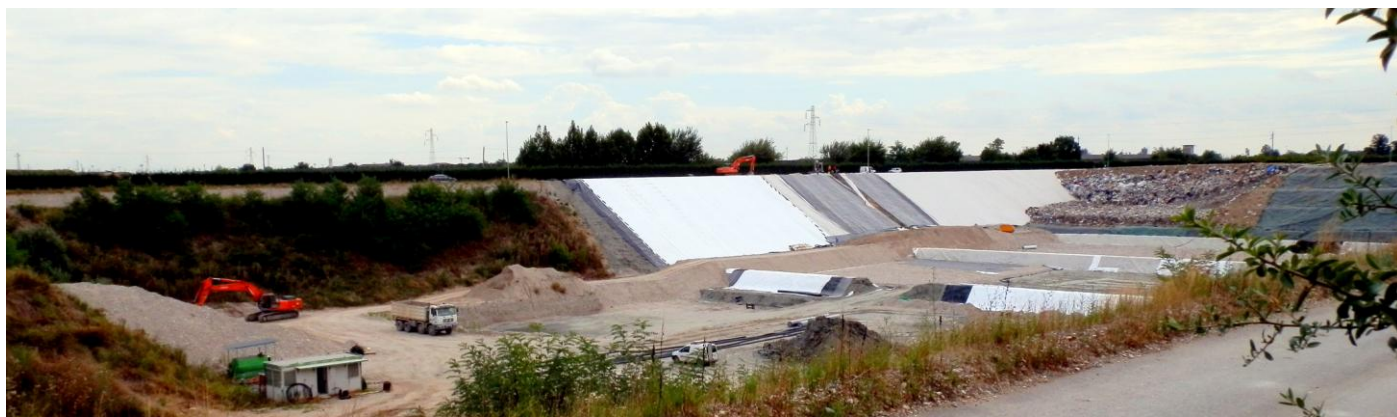
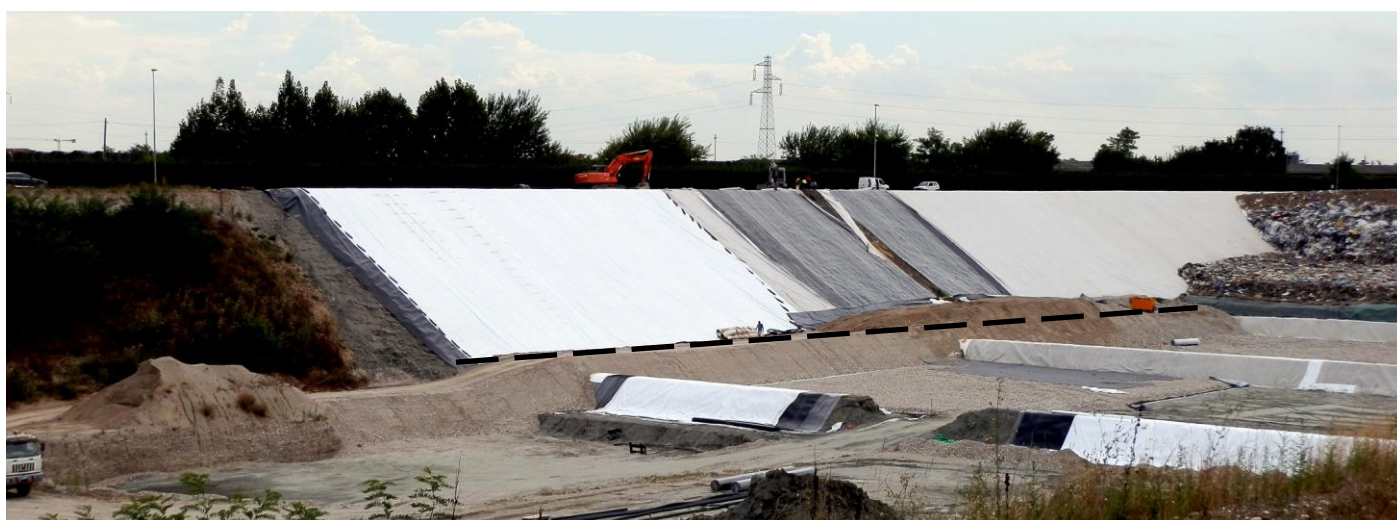
Anche da questo altro punto di vista... pare sia evidente che sia stata alzata la quota della ghiaia che è alla base della parete, ed è forse solo per aumentare l'azione contenitiva del "puntello"... che sia stata aumentata la ghiaia nella zona dove si era verificato il "collassamento" di martedì 27 Agosto.

Il sottoscritto ritiene che l'azione più corretta - per ripristinare la stabilità dell'argilla - sarebbe stata quella di **asportare tutto il materiale "ammalorato"** e che era scivolato verso il fondo della Discarica, poi indagare sulle cause del "collassamento" e dopo ripristinare lo strato di argilla su materiale idoneo.

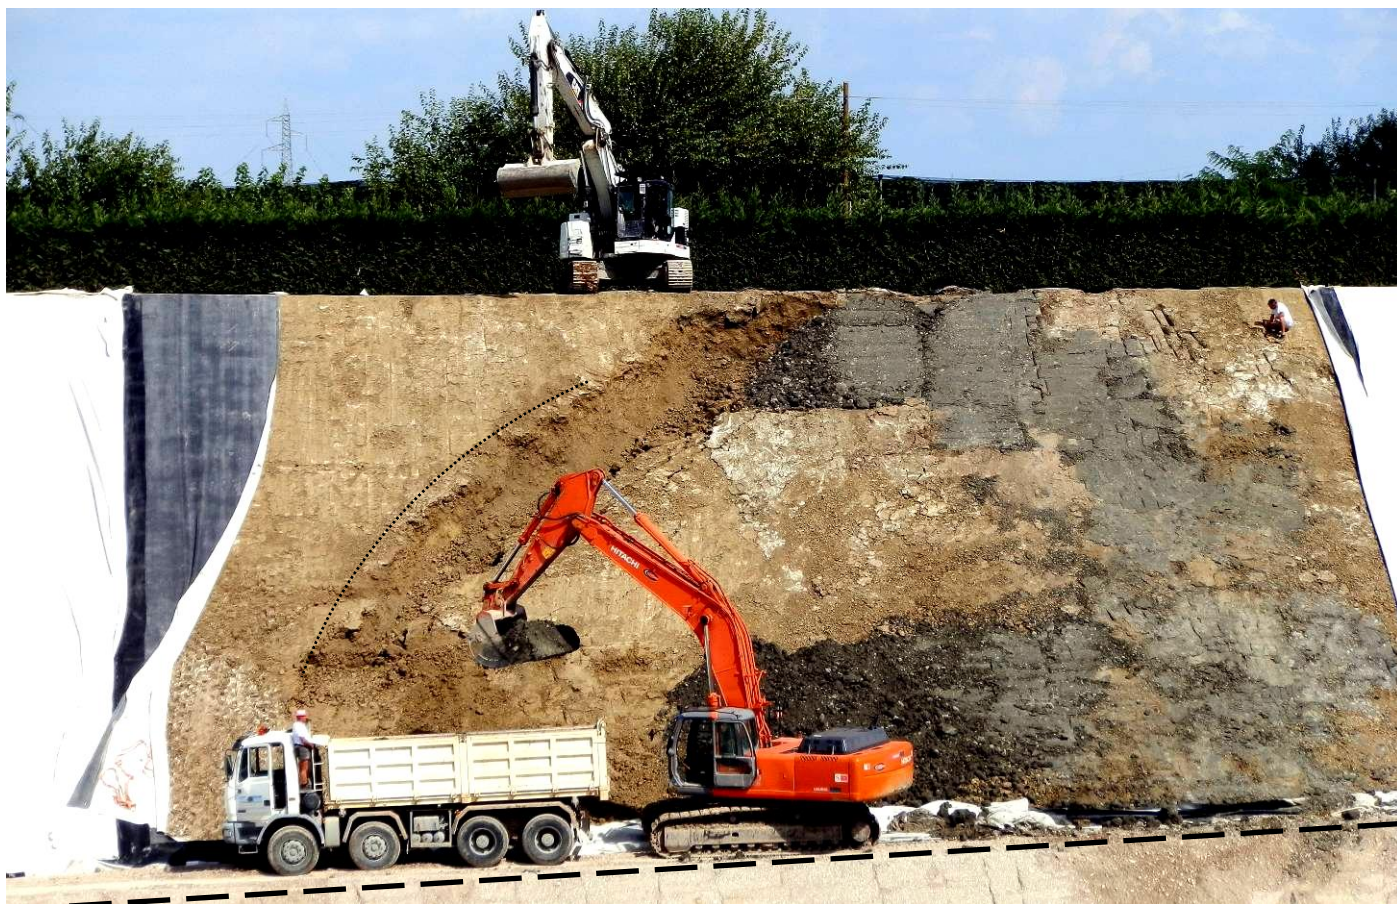
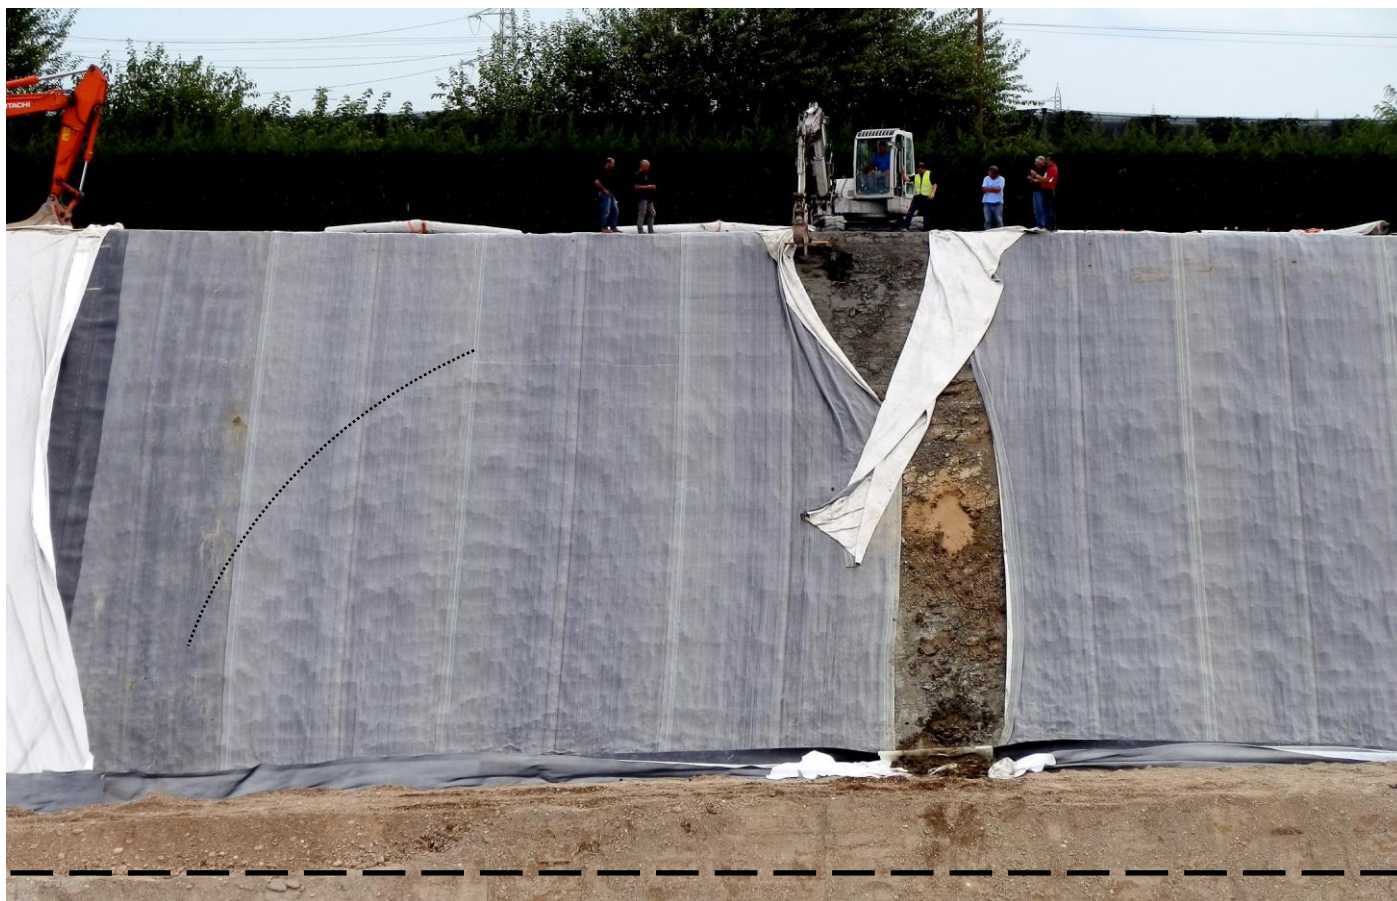
Come già evidenziato nella precedente segnalazione, l'intervento che hanno realizzato sulla parete, è stato solo quello di **riempire** con dell'altra argilla "il buco" creatosi in conseguenza del "collassamento" come rievdenziato in questa foto (vedi qui sotto) già allegata nella precedente segnalazione.

Visto come hanno realizzato i lavori di "rappezzo" della parete, è probabile, che il "collassamento" della parete non sia stato risolto ed è pertanto probabile che questo possa ripresentarsi tra qualche giorno, settimana e/o mese, dopo che saranno iniziati i conferimenti di rifiuti anche nel 2° lotto.

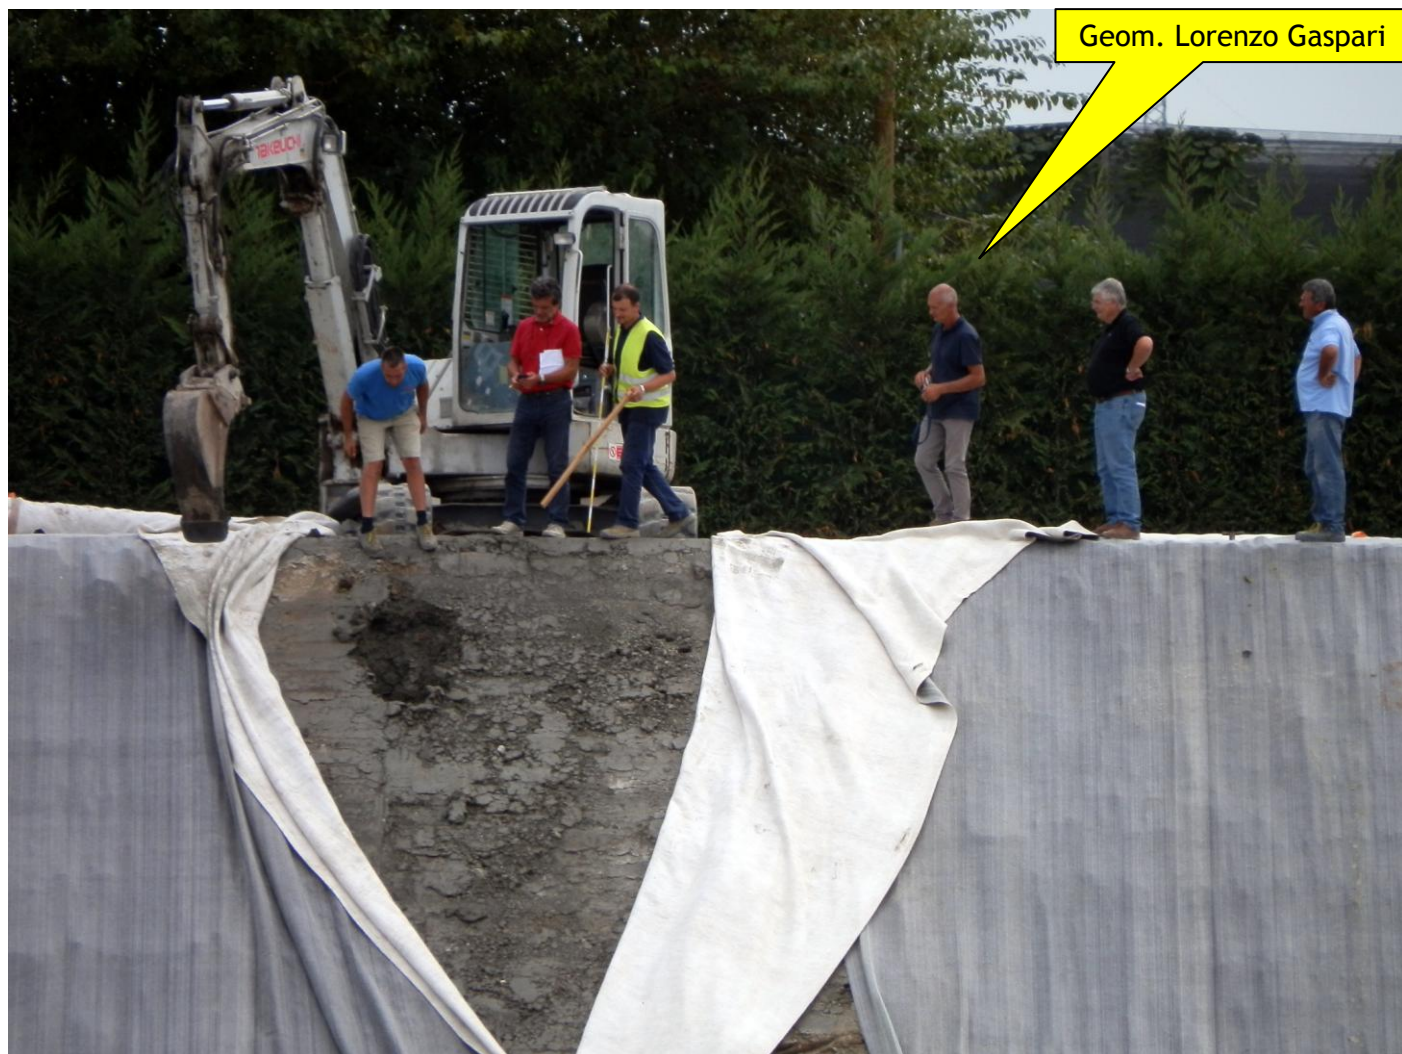
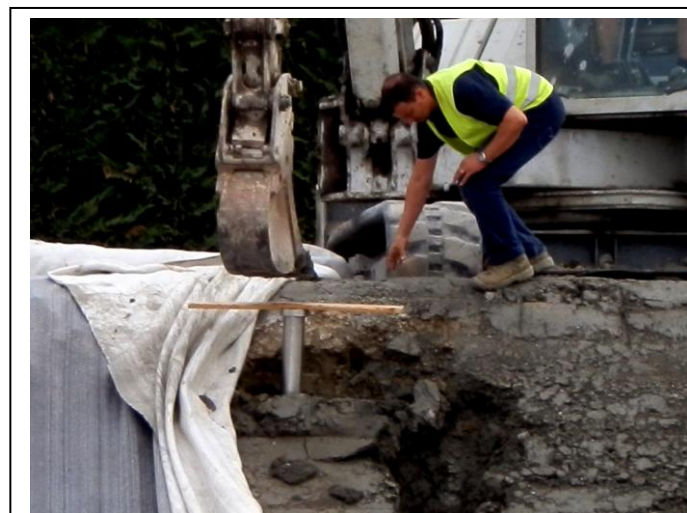
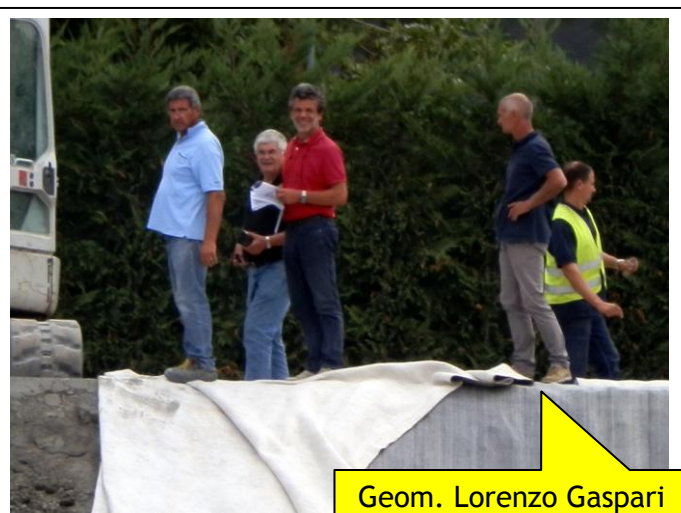
E se martedì 27 Agosto la situazione della parete della Discarica Siberie era come illustrata nella segnalazione datata 28 agosto 2013, **la situazione di ieri 29 Agosto**, era come illustrata nelle seguenti immagini.

Da queste immagini, parrebbe che siano in corso delle procedure di verifica e/o di collaudo del materiale che è stato utilizzato per “rappezzare” i buchi conseguenti al “collassamento” delle pareti, alle quali procedure assiste il **Dirigente dell’Ufficio Ecologia-Ambiente: Geom. Lorenzo Gaspari nella sua doppia responsabilità**, quale “**Responsabile Unico del Procedimento**” svolta come Dipendente Pubblico e come “**Direttore dei Lavori del 1° e del 2° lotto**” della Discarica eseguito su incarico della Giunta Comunale, ma con spese, vacanze, rimborsi e compensi pagati dalla Geo Nova Spa.

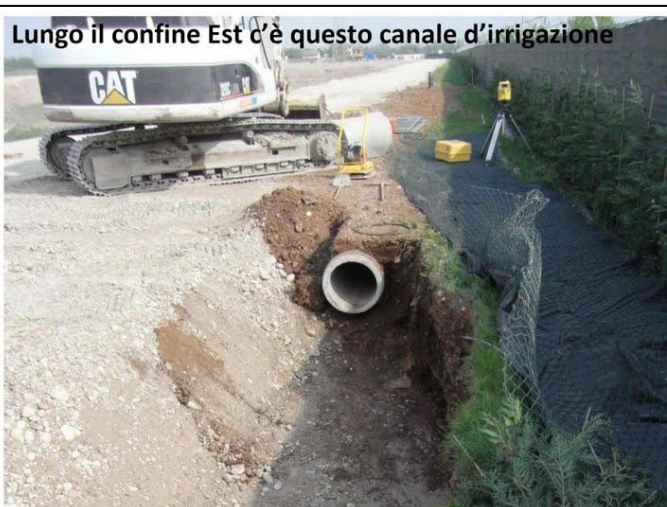
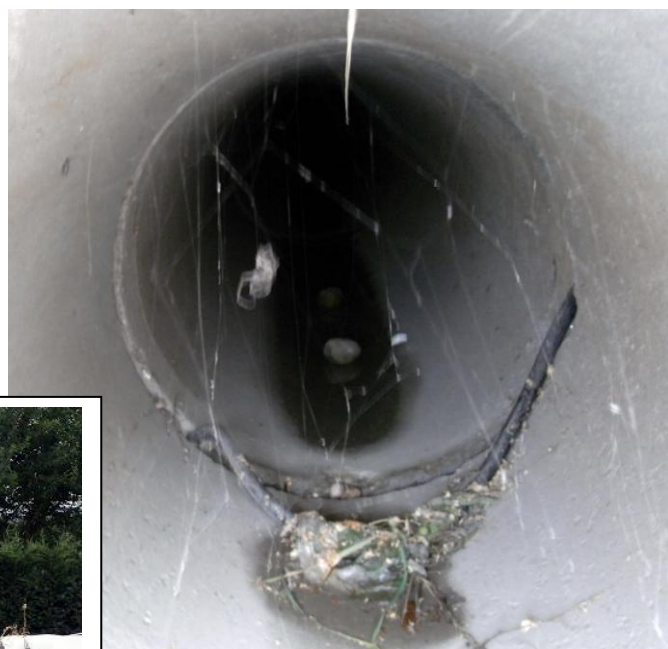
Cosa succede ad un canale d’irrigazione (vedi a destra) che si trova a meno di 5 metri dalla parete della Discarica - sotto pochi centimetri di terreno vegetale - quando questo abbia da essere sollecitato dal peso e dallo schiacciamento di macchine operatrici (vedi sopra a sinistra) che possano disassare l’allineamento della tubazione, con la conseguente perdita e quindi infiltrazione d’acqua nella parete della Discarica, forse accentuata anche dal fatto che le guarnizioni interne del tubo (vedi qui a lato) potrebbero aver subito dei cedimenti ?

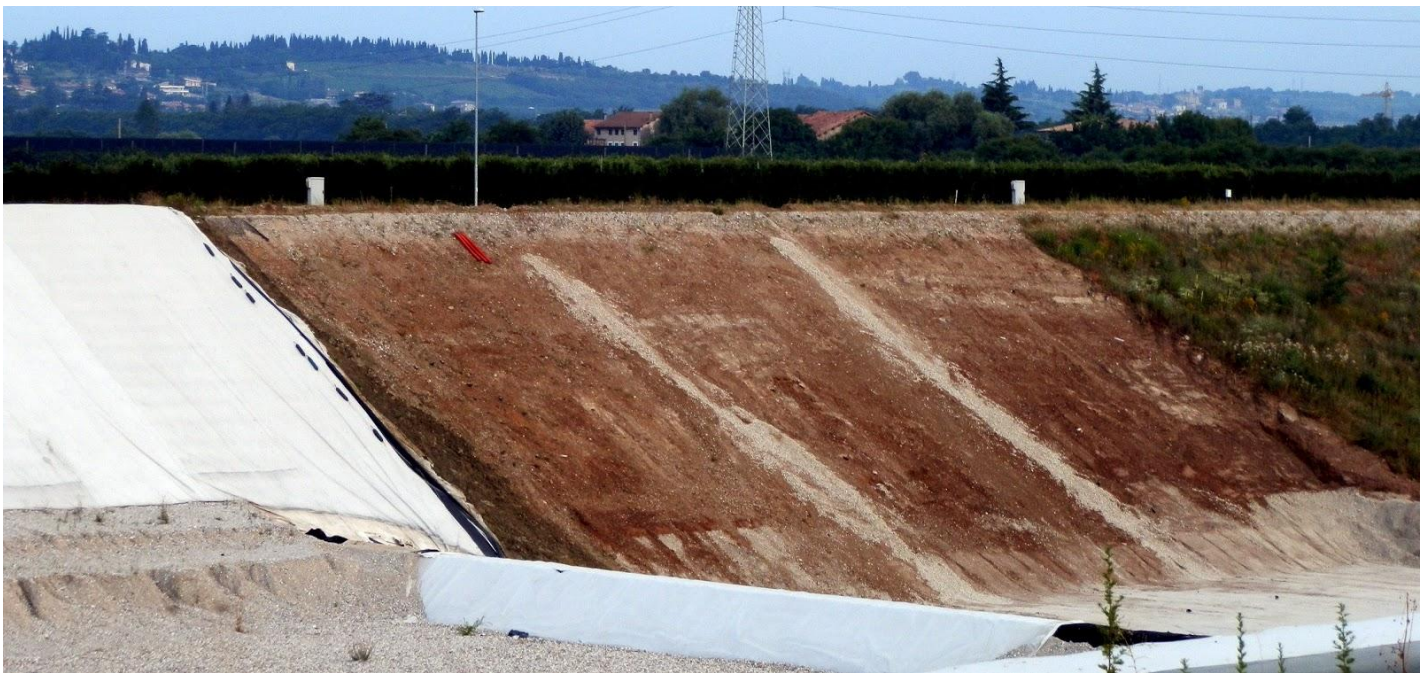
La questione “dreni” merita una nota aggiuntiva, perché come è ben evidente da questa sottostante foto se il “terreno naturale (alluvioni ghiaiose sabbiose)” ha il colore del materiale che si vede sul fondo della discarica e nei primi due metri della parete causa approfondimento dello scavo sul fondo dell'ex Cava e anche i “dreni” hanno un colore simile al “terreno naturale (alluvioni ghiaiose sabbiose)”... grigio chiaro.

Tutto il resto del materiale che si vede sulla parete della Discarica ha il colore del terreno vegetale che era stato recuperato dallo scoticamento del fondo dell'ex Cava ed utilizzato per la risagomatura della pareti... che è un materiale incoerente ma sensibilissimo all'acqua che lo trasforma immediatamente in fango e che, dalla Commissione VIA è stato essere definito quale essere del “materiale fine” che deve essere asportato da tutte le pareti della Discarica, perché troppo sensibile all'umidità.

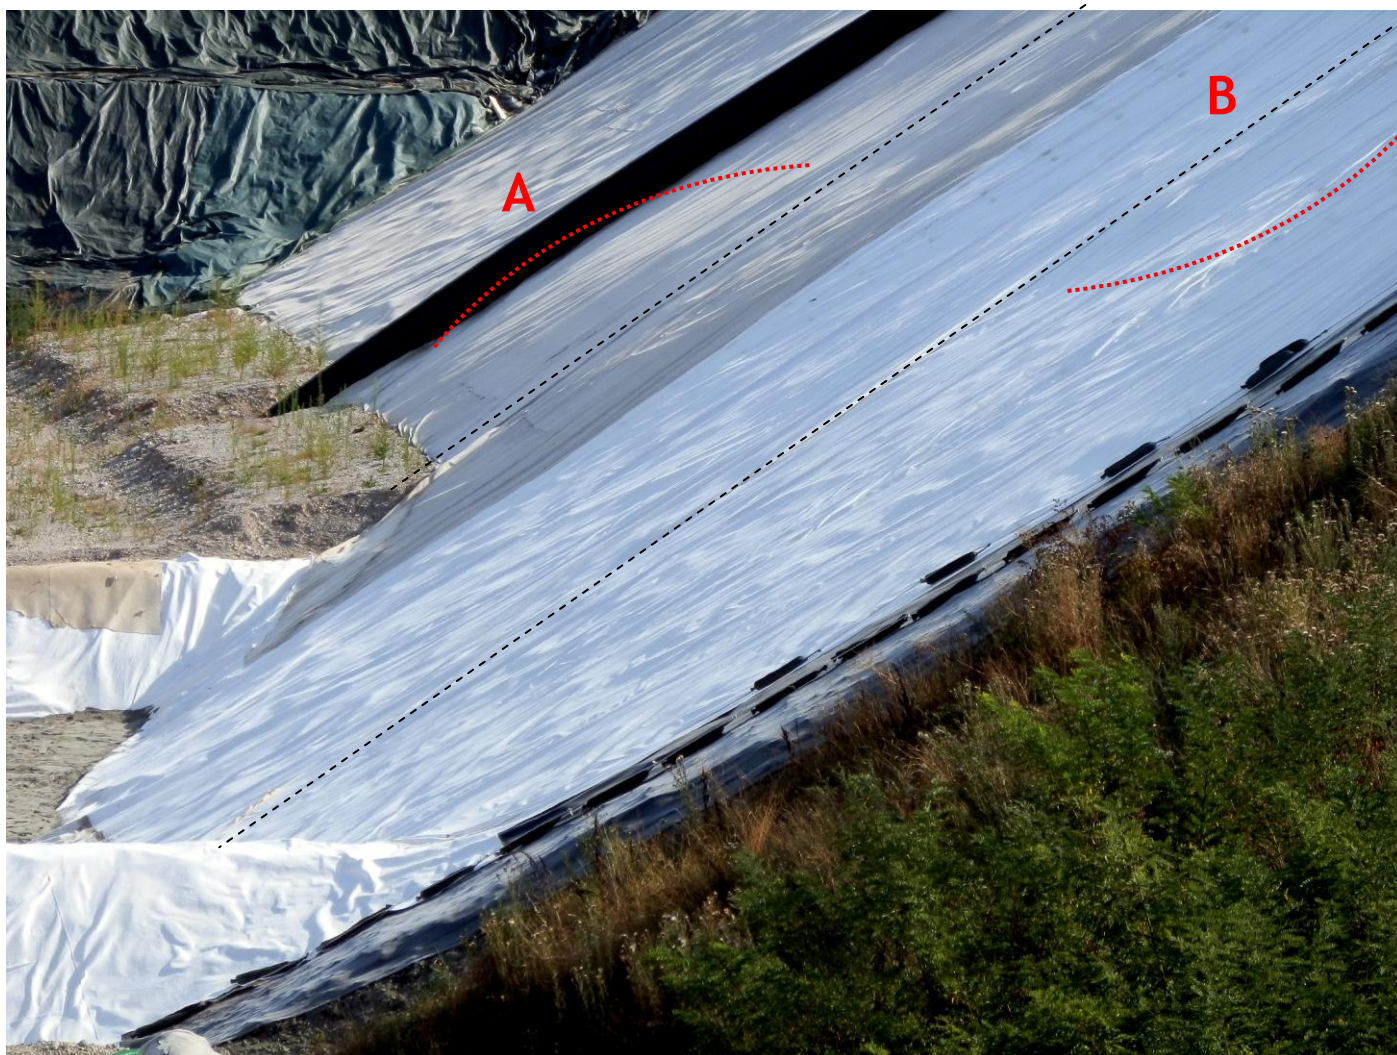
Forse sarà solo una mia errata percezione visiva, ma al sottoscritto, sulla parte inferiore della parete del lotto due (indicato con la lettera A), sembra che ci in embrione un nuovo “collassamento”, come un nuovo “avvallamento” - premonitore poi di altro “collassamento” - sembra esserci sulla parte più alta del lotto n° 3 (indicato con la lettera B) ed è pertanto evidente che se questa mia percezione visiva fosse confermata, tra una scossa di terremoto... dell’acqua d’irrigazione e o la siccità avremmo altri danni.
