COMUNE
Sommacampagna (VR)

Recupero ambientale
dell'Ex Cava Siberie
mediante la progettazione
definitiva per la
costruzione e la gestione
operativa e post-operativa
di una discarica controllata
programmata

PROGETTO DEGLI
INTERVENTI PER IL
COMPLETO RIPRISTINO
DELLE FUNZIONALITÀ
DELLA
IMPERMEABILIZZAZIONE
DELLA DISCARICA

Data	20 ottobre 2011	
Commessa	11-S098	
Codice	R1-1	
Rev.	Redatto	Approvato
1	LG	FC

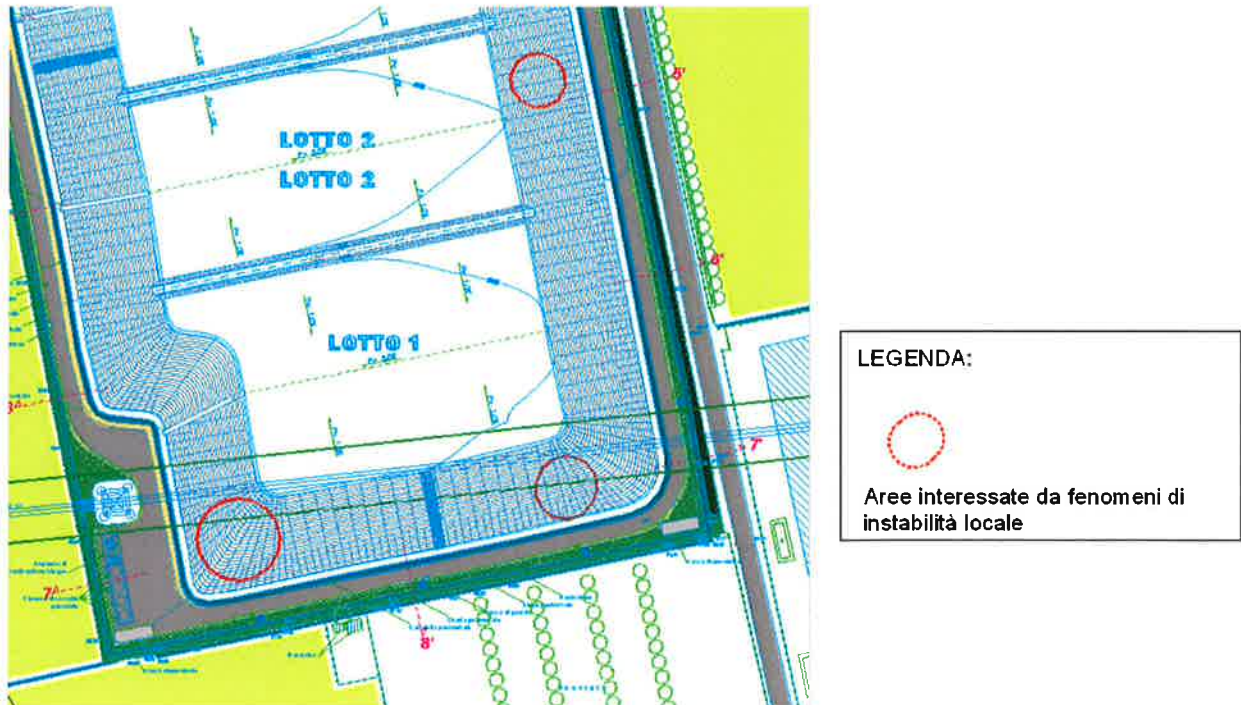
Dopo l'apprestamento di tutte le opere necessarie per l'impermeabilizzazione laterale della discarica, nei mesi di luglio ed agosto 2011 si sono verificati dei collassamenti laterali in settori limitati dell'argilla posta a protezione delle scarpate. Tali collassamenti hanno interessato uno sviluppo orizzontale di circa 20 m ed uno sviluppo laterale, situato a circa mezza scarpata, di circa 10 m in corrispondenza della scarpata lato Est del 2° lotto.

Analoghi scivolamenti, di entità più modesta e limitata, sono avvenuti in corrispondenza del lato della scarpata Sud del 1° lotto.

Figura 1.1. Ubicazione degli scivolamenti avvenuti

Viene inoltre previsto il completo ripristino dell'attuale barriera di impermeabilizzazione limitatamente alle aree dove si sono verificati i fenomeni di instabilità con la rimozione dei teli e dell'argilla, il ripristino del drenaggio sulle scarpate e nel fondo e il rifacimento degli strati di impermeabilizzazione come da progetto.

L'ammaloramento della impermeabilizzazione, che si è manifestato nel luglio 2011, andrà completamente risanato con le modalità già descritte in precedenza.

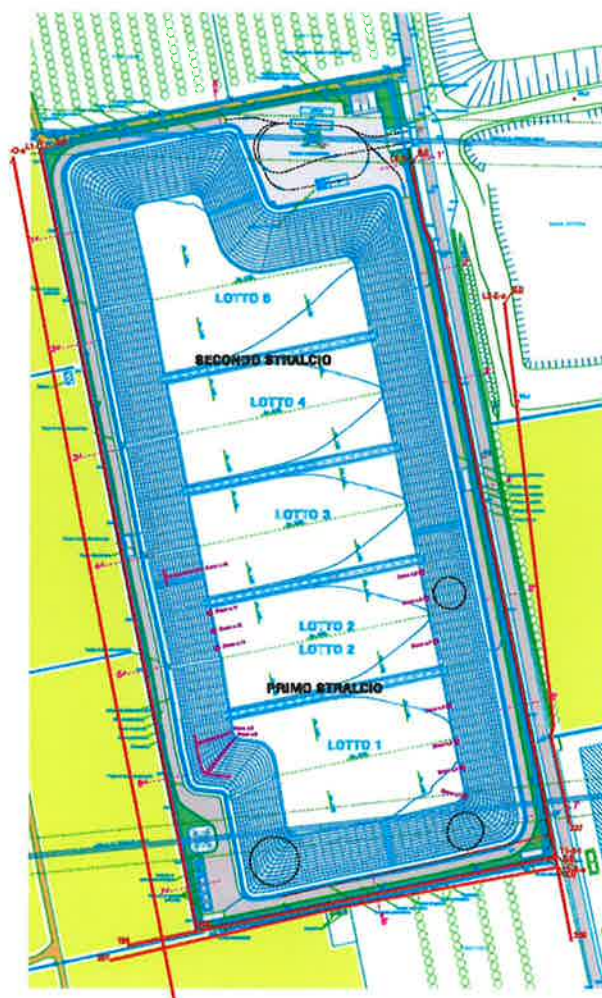
*Figura 2.2. Planimetria con ubicazione dei profili
d'indagine geoelettrica tomografica*

1. L'impermeabilizzazione della discarica determina l'accumulo di aree ad alta concentrazione di umidità evidenziate da aree ad elevata conducibilità.
2. La ripetizione dei profili dopo l'importante irrigazione del frutteto a Sud ha evidenziato molto chiaramente la migrazione d'acqua da questi terreni sino ad interessare l'angolo Sud-Ovest della discarica, oggetto di fenomeni di instabilità locale. In questa area si nota dal confronto tra le due sezioni successive un importante aumento delle aree umide ad anche alcune vie preferenziali di infiltrazione delle acque di irrigazione. Le evidenti variazioni di estensione delle aree umide e della associate diminuzione di conducibilità dimostrano la robusta correlazione fra gli accumuli di umidità e irrigazione con allagamento dei campi coltivati.

3. Su tutta l'area le anomalie basso conduttive sono in buona correlazione con i fenomeni di instabilità locale dovuta a scivolamenti dello strato argilloso di impermeabilizzazione delle scarpate. Questa correlazione è particolarmente evidente nel lato Sud, ma risulta visibile in forma più limitata anche nel lato Est.

4. In corrispondenza dei dreni, realizzati all'epoca della realizzazione della impermeabilizzazione, che si sviluppano sulla quasi intera altezza della scarpata, i fenomeni di accumulo sono molto più limitati o persino trascurabili.

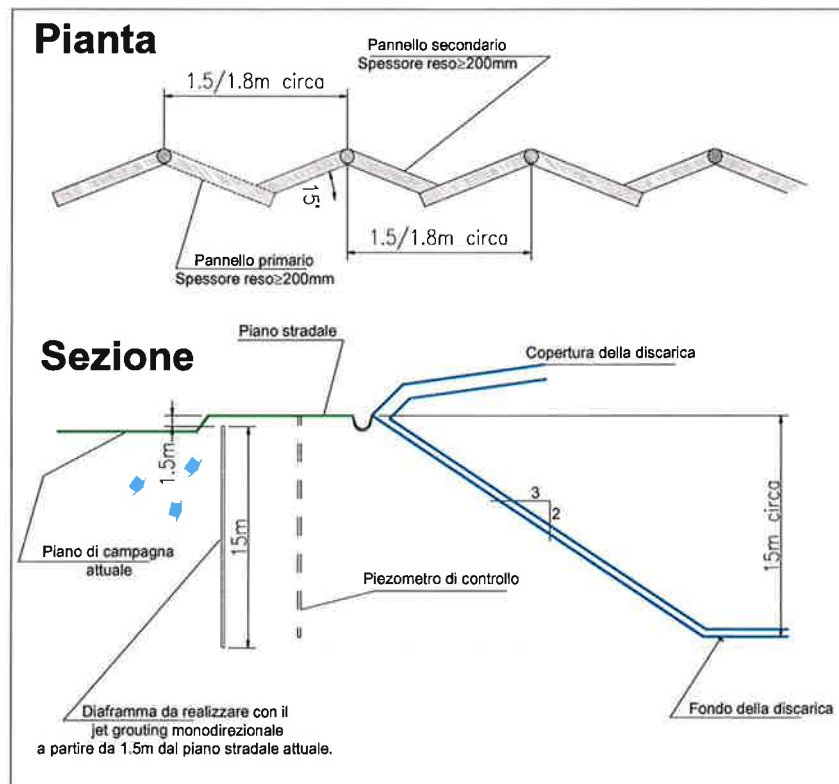
Figura 2.1. Intervento per la messa in sicurezza della discarica. Schema della paratia con le distanze previste dei fori di iniezione

Per la formazione della barriera impermeabile, si ritiene che la metodologia d'intervento più idonea in relazione alla natura e alle caratteristiche dei terreni di fondazione, sia quella di realizzare il diaframma sottile con la tecnologia del jet-grouting monodirezionale, iniettando ad alta pressione una miscela di acqua-cemento-bentonite, in modo da ottenere uno spessore reso della parete ≥ 200 mm con una permeabilità pari o inferiore a 10^{-9} m/s.

L'iniezione della miscela avviene in fase di risalita dopo il completamento della perforazione, posizionando gli ugelli del monitor in modo tale che i getti abbiano un'inclinazione di 15° circa rispetto all'asse della paratia da realizzare.

Nella figura 2.1 seguente è riportato lo schema della paratia, con le distanze dei fori di iniezioni, e la metodologia che prevede la formazione di pannelli primari e secondari compenetrati.
