Caselle d'Erbe, 10.05.2010

Oggetto: Cava Ceolara la cui “nuda proprietà” è del Comune di Sommacampagna
Richiesta di “NUOVI” accertamenti e di verifiche sul fondo e sotto le pareti.

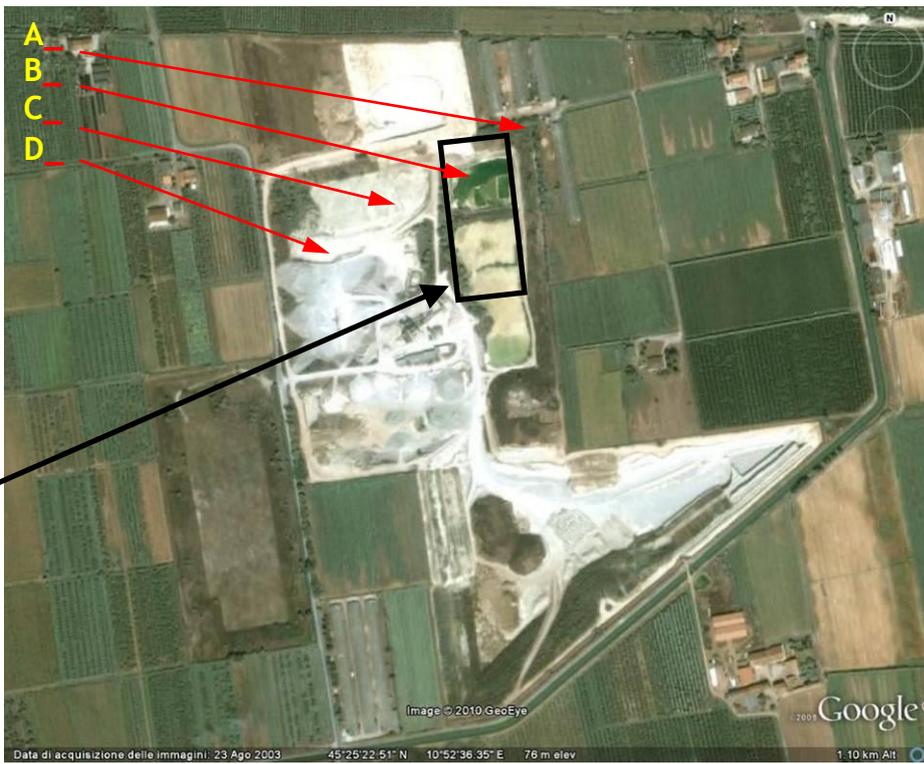
E da questa prima foto sono evidenti quattro elementi (poi meglio visibili negli ingrandimenti nelle pagine successive di questa ulteriore segnalazione) che vengono evidenziati, con delle lettere, anche nella sovrastante immagine satellitare:

- A_ qui sembra che... sulla parete della cava vi siano dei rifiuti
- B_ qui sembra che... vi sia una vasca di decantazione dei fanghi
- C_ qui sembra che... la falda d’acqua sia affiorante sul fondo
- D_ qui sembra che... lo scavo di ghiaia sulle pareti non sia a 45°

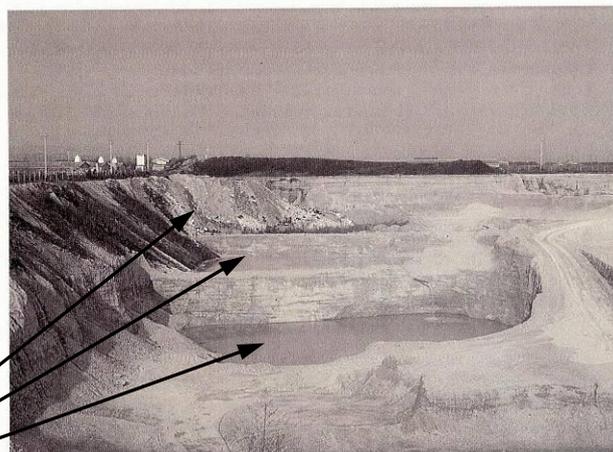
Cava nei pressi di corte Siberie.

Trovare, ripeto per caso, conferma ai miei ricordi di 20/30 anni fa e poi trovarlo su una pubblicazione realizzata dal Comune di Sommacampagna - Comitato di Gestione della Biblioteca (anno 1986) questo non può che avvalorare la mia tesi: **che degli eventuali fanghi di lavorazione della ghiaia possano essere stati utilizzati per riempire un eventuale scavo che fosse stato realizzato nella falda acquifera.** (Falda che, nelle foto, sembra “più alta” di quota di quello che generalmente, viene dichiarano nelle Relazioni delle Cave)

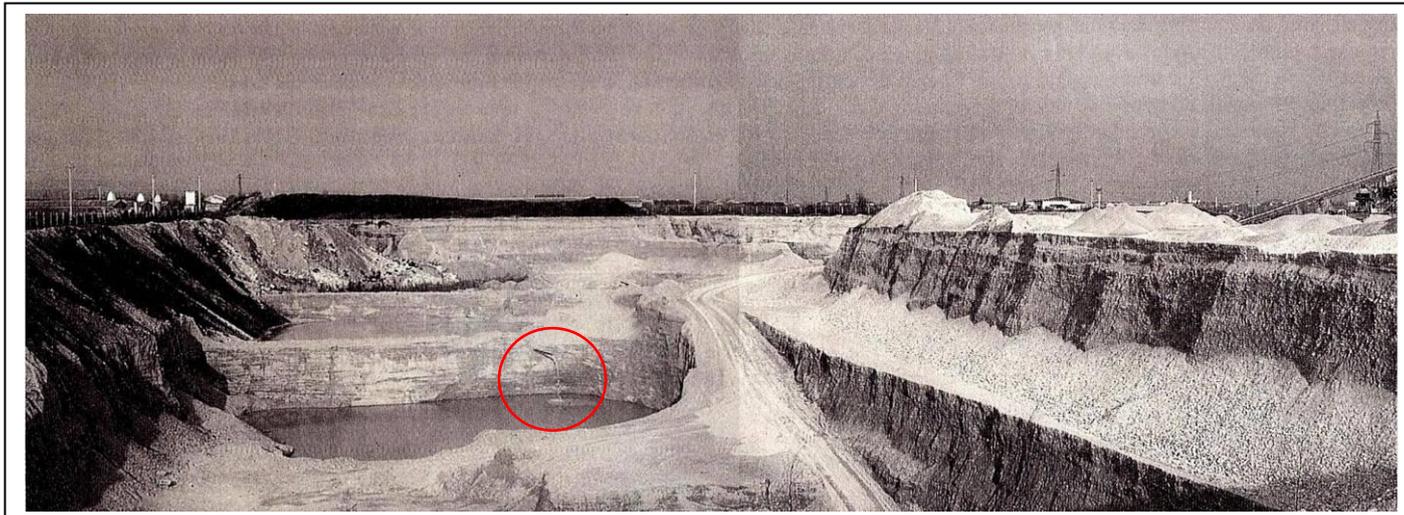
Un immagine presa da Ovest verso Est, dove a Nord dell'allora cava erano già presenti dei capannoni avicoli (ancora oggi esistenti) che permettono di individuare senza alcun dubbio la posizione di questi 2 laghetti, dove è evidente che tramite una tubazione, dal laghetto superiore cade dell'acqua in quello inferiore, che ripeto sembra essere uno scavo che apparirebbe essere stato realizzato dentro la falda acquifera. Ed in queste immagini... evidenzio ancora:

A_ qui sembra che... sulla parete della cava vi siano dei rifiuti

B_ qui sembra che... vi sia una vasca di decantazione dei fanghi

C_ qui sembra che... la falda d'acqua sia affiorante sul fondo

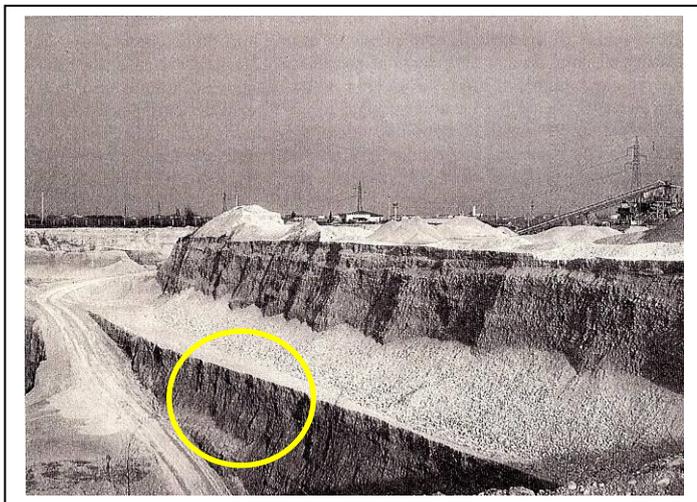
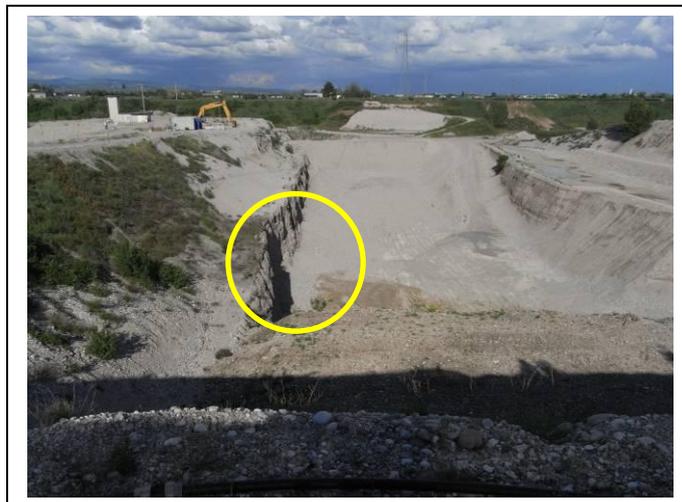
Anche da queste altre sottostanti immagini, pare che il “fronte dello scavo” di una parete di cava non siano molto dissimili da come questo veniva effettuato nel 1986 e da come sono ancora oggi alcune delle pareti di Cava Ceolara.

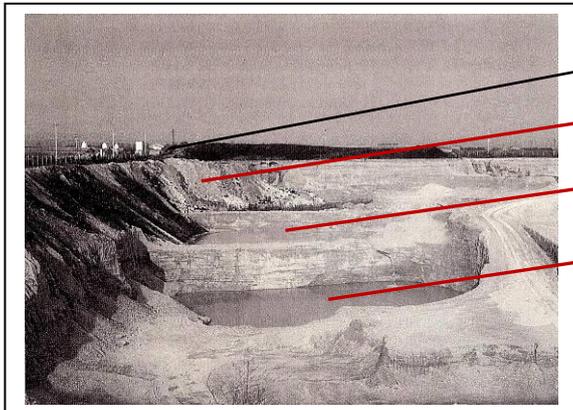
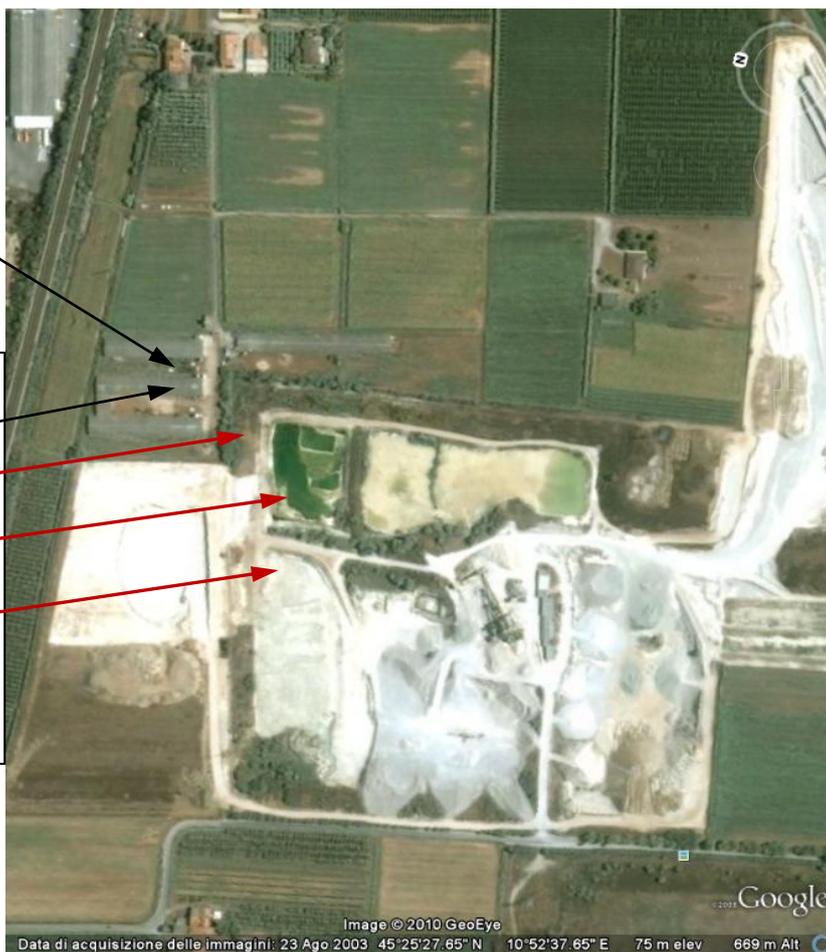
Gli allevamenti avicoli fanno da riferimento:

A_ la parete con quello che sembrano rifiuti

B_ un primo bacino con acqua (e/o fanghi)

C_ acqua di falda che affiora dal fondo cava

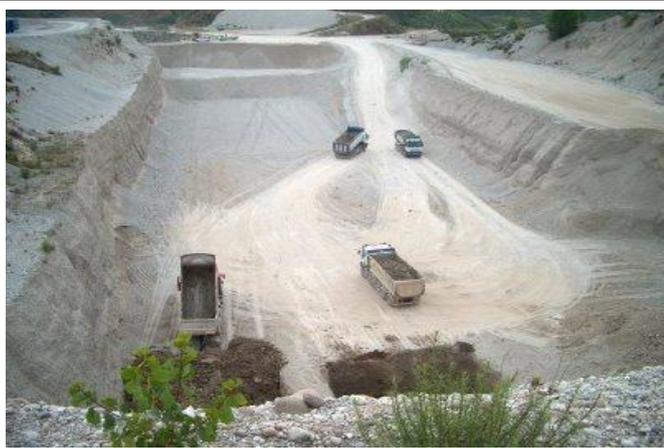
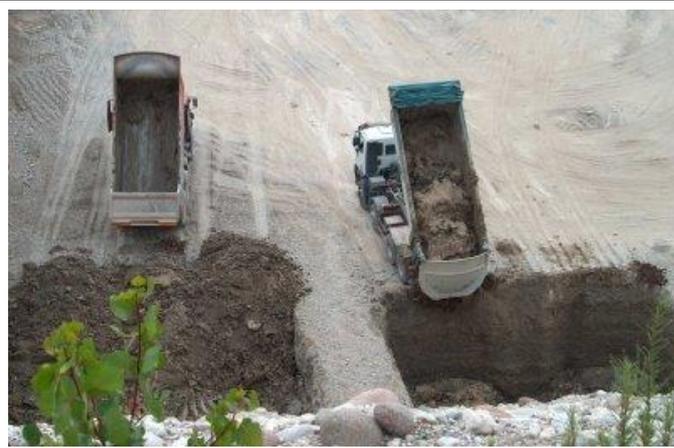
In data 5 Giugno 2009 il sottoscritto *si accorgeva* che nella "Cava Ceolara", la cui proprietà del sito è del Comune di Sommacampagna - ma in uso alla ditta S.E.V. Srl per l'esercizio di attività di cava - erano in atto degli scavi "irregolari" sul fondo cava, con asportazione di ghiaia e con riempimento di fanghi di lavorazione, presenti in cava.

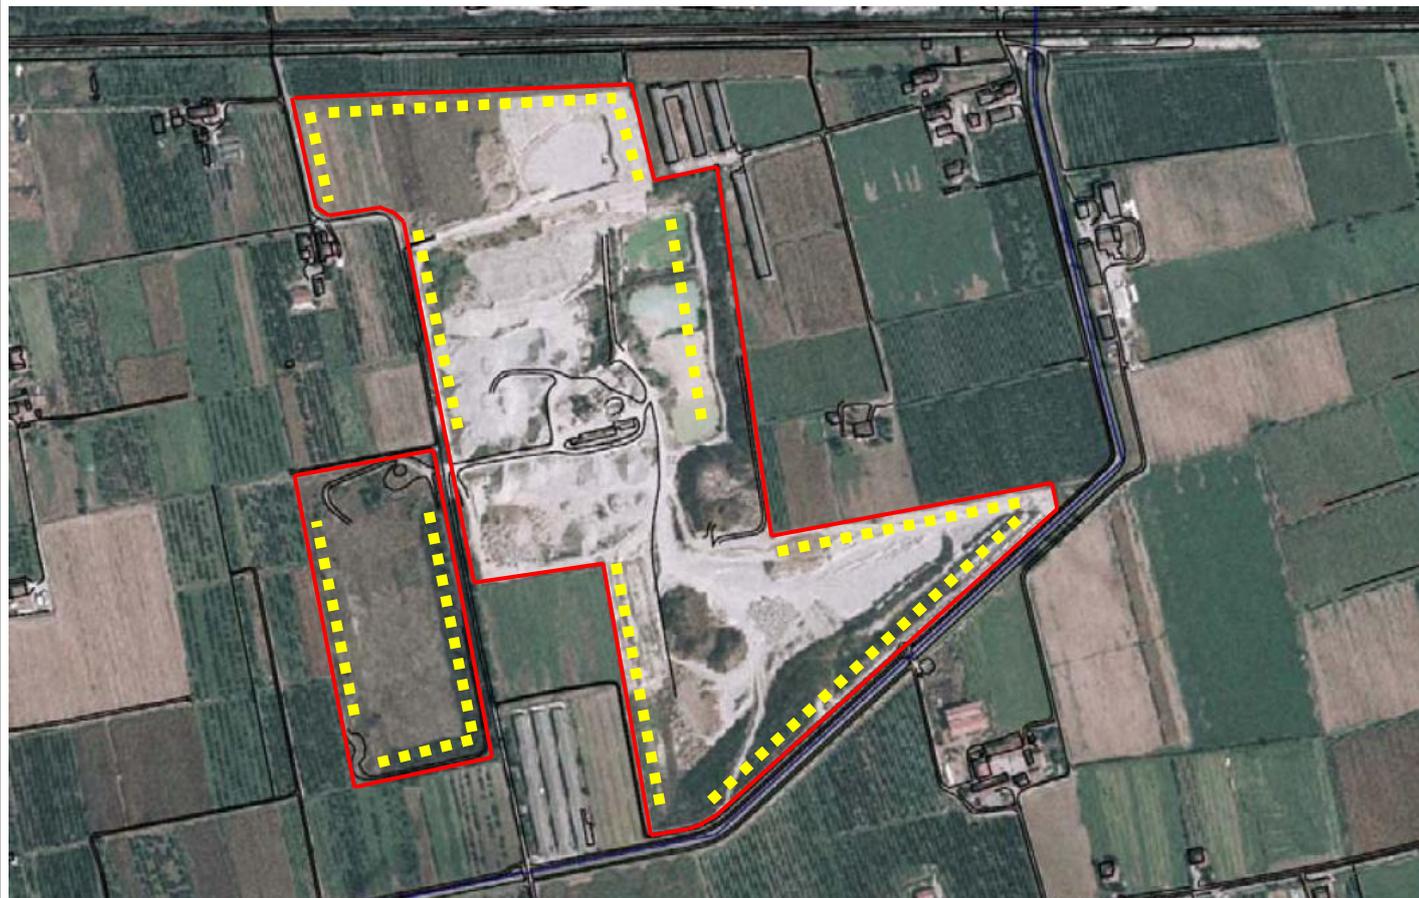
In ogni caso, sempre per il principio di: **PRECAUZIONE-PREVENZIONE-CORREZIONE** il sottoscritto ritiene che delle **approfondite verifiche e analisi della situazione del "fondo" e delle "pareti"** della Cava Ceolara e della Cava Siberie debbano essere immediatamente eseguite nelle **aree evidenziate in colore giallo** come indicate nella sottostante immagine che - anche se non recente - è quella che nel 2003 rappresentava lo stato delle Cave Siberie e Ceolara.

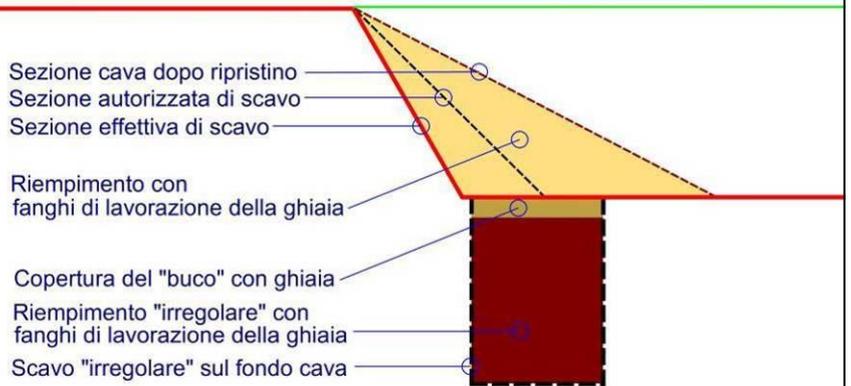
Sezione Cava Ceolara - lato ex Cava Siberie

Quello che “è successo” il 5.6.2009, in Cava Ceolara è ben rappresentato nelle foto ed è così descrivibile: in una “cava di ghiaia” la pendenza ... “autorizzata” di una parete di scavo dovrebbe essere di 45°; ma se detta pendenza non viene rispettata si può scavare più ghiaia e la sezione “effettiva” di scavo può arrivare ad una pendenza di 70° - 80° scavando oltre l’autorizzato; tanto poi in fase di “ripristino” della cava la pendenza della parete viene risagomata, con una inclinazione di 25°, in genere con “fanghi”, provenienti dalla lavorazione della ghiaia.

Quel giorno, invece, nella Cava Ceolara, è stata commessa una irregolarità, in quanto “alla base” della parete effettiva di scavo, sono realizzati delle profonde buche asportando così della “preziosa” ghiaia per poi riempire (i buchi) con dei fanghi di scarto.

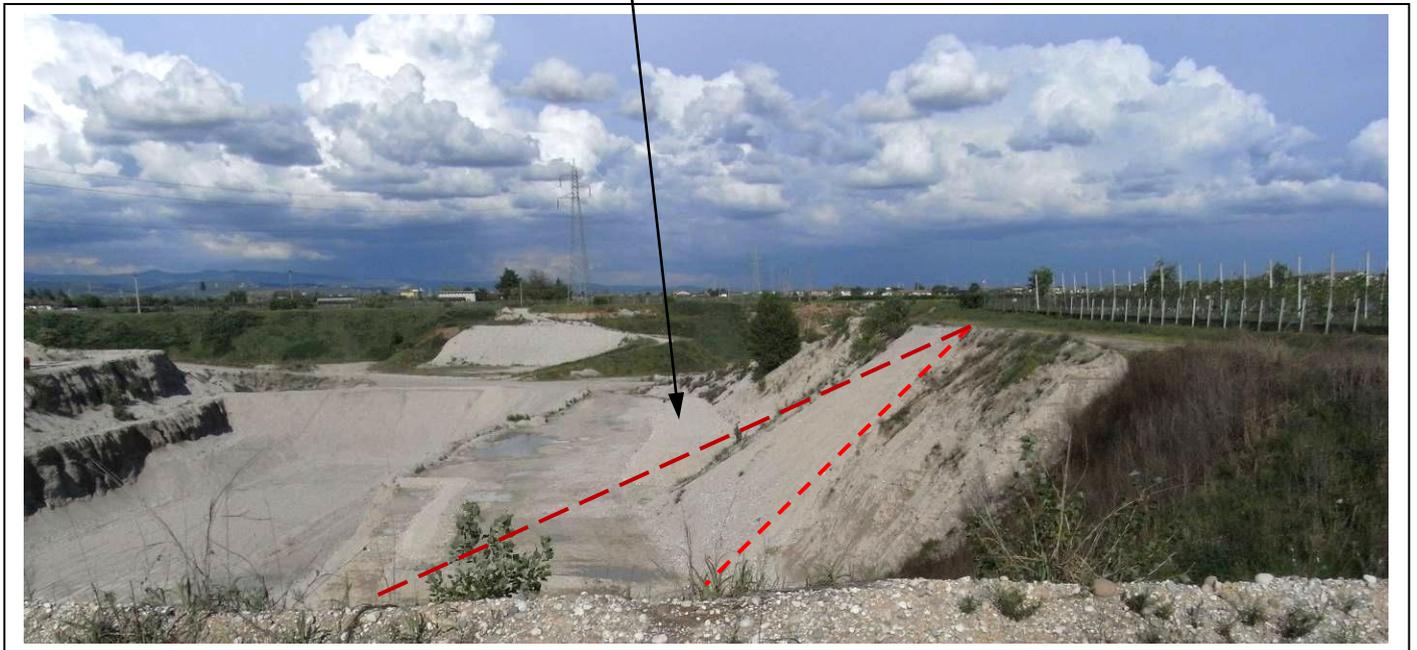
In questa immagine di Cava Ceolara, sembra evidente che la pendenza della parete della cava (più o meno su quasi tutta la lunghezza di questa parete) sia inferiore ai 45° - - - - ed è certo che, per la ricomposizione ambientale, la parete deve essere risagomata ad una pendenza di 25° - - - con materiale di riporto che altro non è che LIMO derivante dall’attività di lavorazione della ghiaia. LIMO che se è “secco” (senza acqua), può essere lavorato e steso.

Il LIMO e/o il FANGO di lavorazione della Ghiaia, è noto che, quando è secco, è ben “palabile”, caricabile e scaricabile, ma invece, quando questo materiale ha da essere bagnato questo ha una consistenza pastosa ed una resistenza simile al FANGO come è ben evidente in questa foto ripresa durante le azioni finalizzate ad “occultare” questo materiale nel giugno 2009.

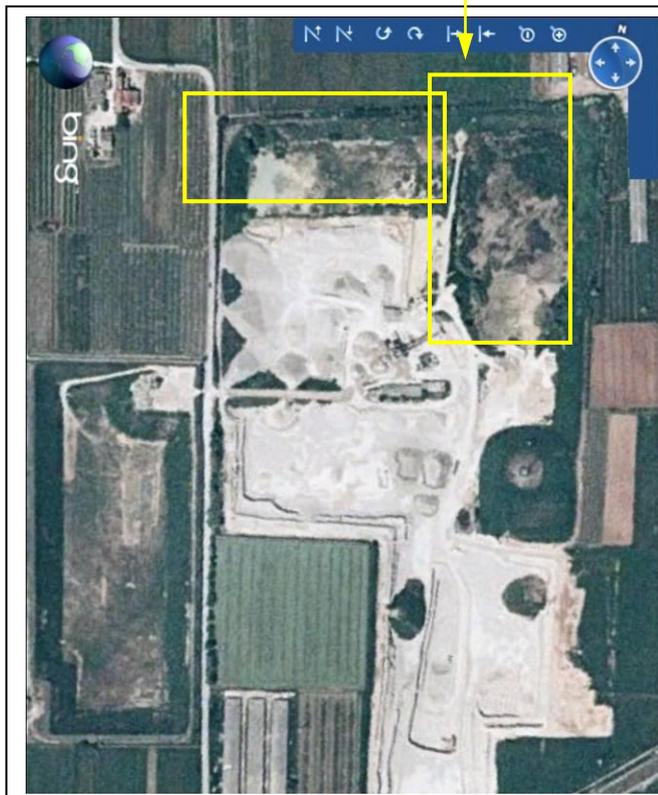
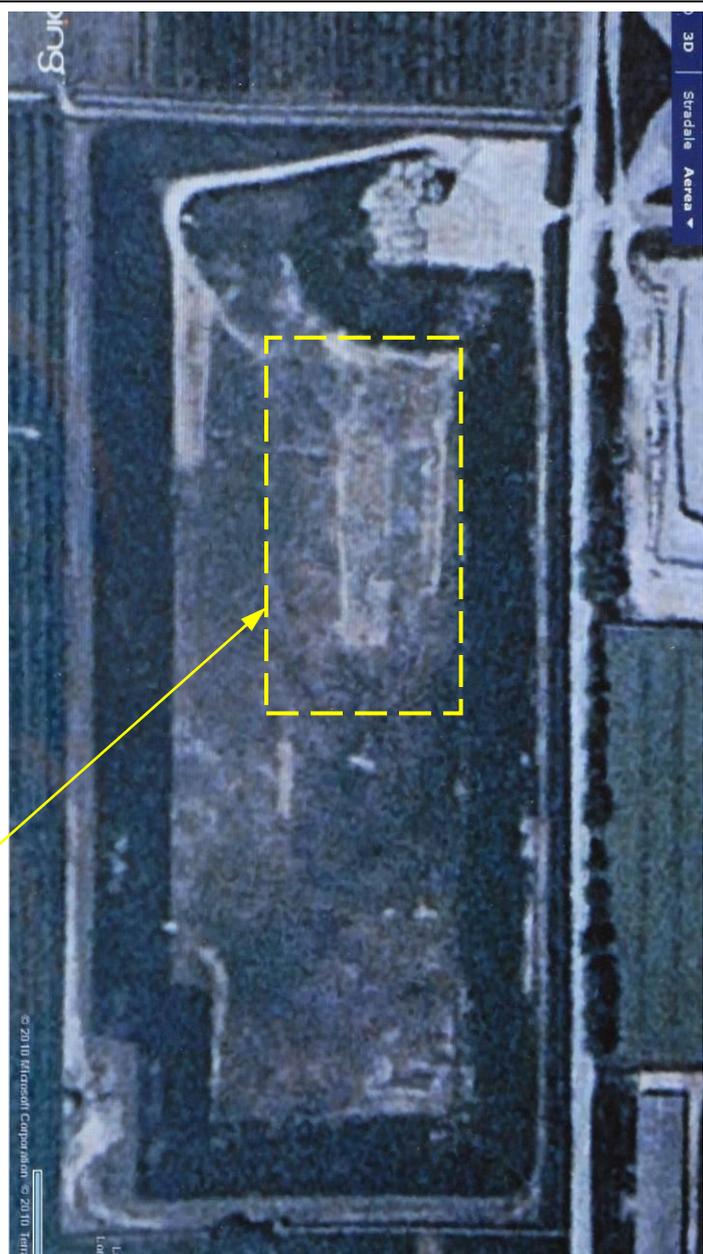
Dal sito web: "Bing maps 3d" <http://www.bing.com/maps/?FORM=Z9LH2> della Microsoft appare evidente che dove prima c'erano i "laghetti" (da queste sottostanti foto che credo siano del 2001 circa), sopra quell'area "riempita" forse da fanghi di lavorazione della ghiaia, siano cresciuti dei cespugli e pertanto l'area su cui verificare **cosa ci sia sotto** potrebbe essere meglio identificata come evidenziato nei due sottostanti riquadri in colore giallo.

Sempre dall'immagine del 2001 nell'ingrandimento di "Cava Siberie" nel riquadro di colore giallo tratteggiato, si evidenzia l'area sotto la quale... sarebbe stato trovato del "materiale di riporto" che conteneva i rifiuti che sono stati considerati come inquinanti.

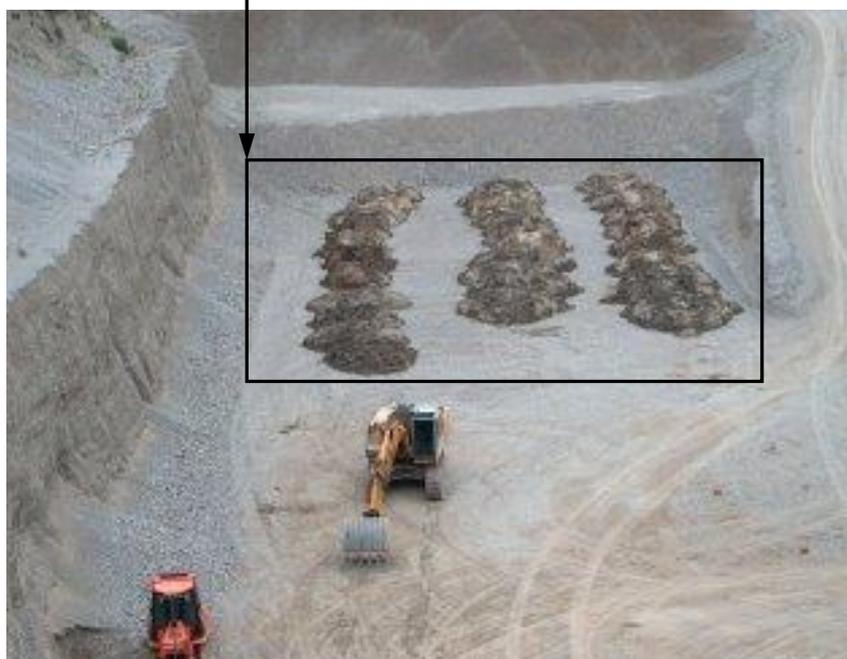
Alla **pagina 42 dello S.I.A.** della Cava Betlemme c'è una immagine e di questa vorrei quindi evidenziare un'area (indicata all'interno del riquadro nero) dalla quale luogo si potrebbe iniziare a partire per verificare **se sotto le pareti della Cava Ceolara esistono altri buchi** che possono essere stati riempiti di "fanghi" da lavorazione della ghiaia come questi erano stati realizzati sotto la parete ovest.

Nella suddetta immagine sono evidenti dei cumuli che potrebbero essere simili al materiale che era stato estratto dai "buchi" che erano stati realizzati sotto la parete ovest della Cava Ceolara che era stato depositato sul fondo della cava affinché il fango potesse asciugarsi ed essere meglio palabile, caricabile e scaricabile.

Dall'area sopra indicata **dovrebbe iniziare una indagine se sotto le altre pareti della Cava esistono altri "buchi" con "fango".**
