# PROJECT TO PROTECT COME SALVARE CASELLE PROGETTARE PER PROTEGGERE [www.vivicaselle.eu](http://www.vivicaselle.eu)

**1^ INTEGRAZIONE alla PEC del 07.05.2025**

**Procedura Codice n° 6193 – OSSERVAZIONI alla Domanda in data 23.12.2024 di proroga dei termini di coltivazione relativamente al Decreto del Direttore dell'Area n. 34 del 10.07.2020. Cava di sabbia e ghiaia, denominata "CEOLARA", sita in Comune di Sommacampagna (VR) ed esercita dalla ditta S.E.V. s.r.l..**

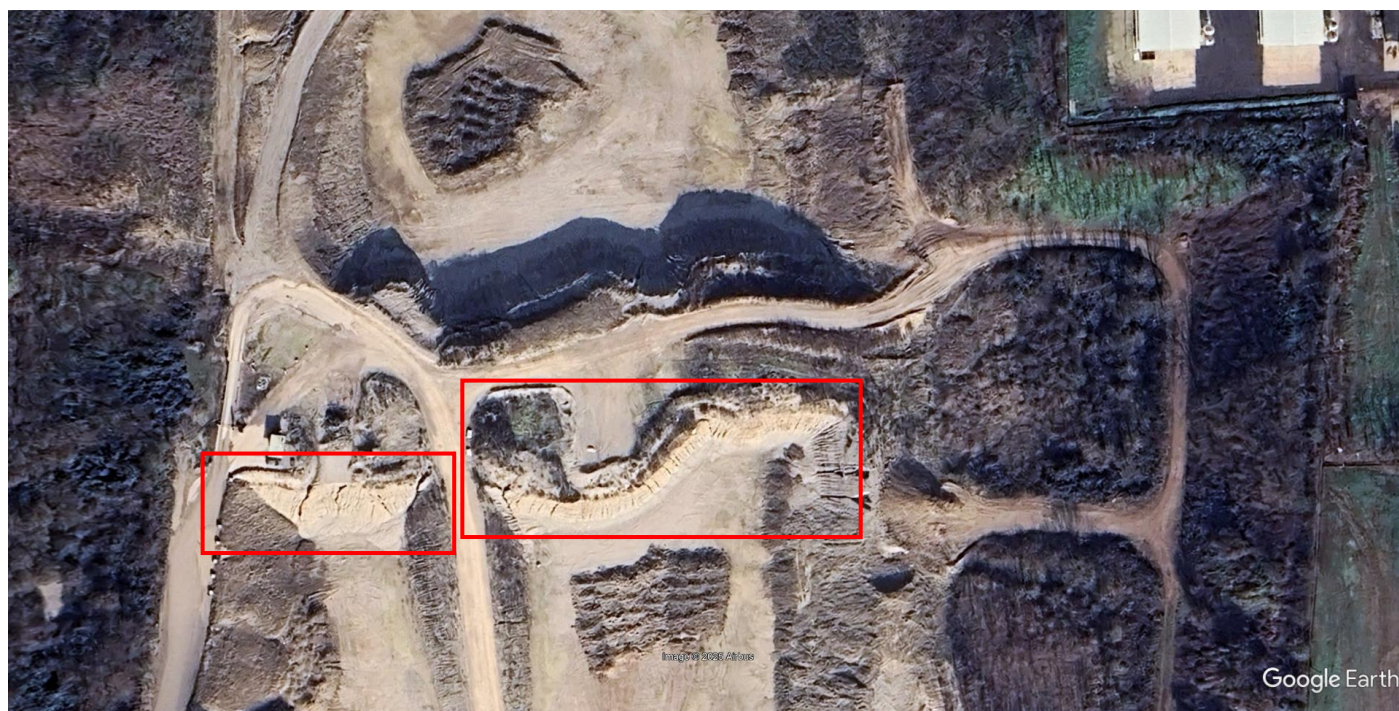
**Non avendo preso visione dei documenti**, ma avendo partecipato alle Commissione Tecnica Consigliare... ricordo che **mi aveva colpito un dettaglio (proiettato sullo schermo della sala) e a partire da questo... presento altre Osservazioni.**

Se noi **adesso** ci colleghiamo a Google Earth e andiamo ad esaminare una **foto satellitare del 20.02.2025** parrebbe che vi siano dei **limi siano esposti** alle intemperie e che quindi sulle pareti **vi siano presenti dei ruscellamenti** di materiale.

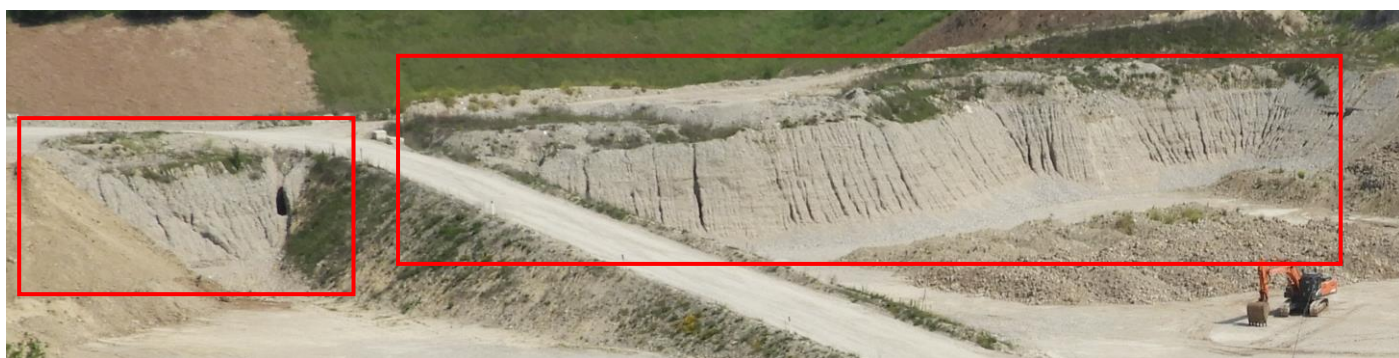
E se queste come **sopra** riprodotte sono delle immagini del **20.02.2025**, le foto **sotto** riprodotte sono del **01.05.2025**.

**E se confrontiamo le due immagini** parrebbe essere evidente che una notevole quantità di materiale sia stata asportata e parrebbe altresì che – ad autorizzazione scaduta il 31.12.2024 – **sia proseguita l'attività di cava asportando ghiaia** e che pertanto parrebbe **essere stata esposta quella parte dei limi** che – quelli della SEV srl sostengono che sarebbero necessari 5 anni per spostarli - **quando in poco più di due mesi hanno risagomato e ridotto notevolmente l'area** (vedi aree sopra riquadrate in rosso) nella quale avrebbero rinvenuti “casualmente” dei limi della lavorazione della ghiaia

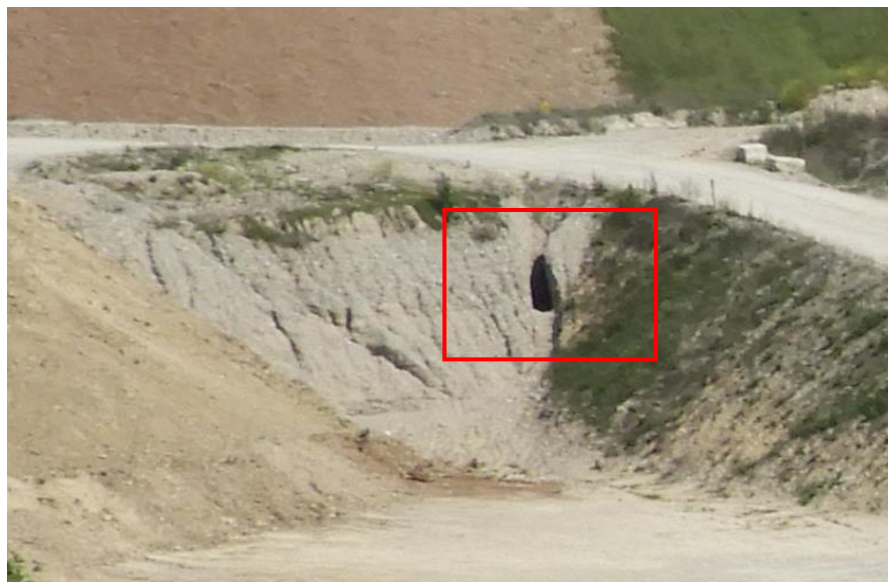
Se poi andiamo ad esaminare alcuni dei dettagli di questa **foto del 01.05.2025** va evidenziato quello che sembra essere un **foro sulla parete** (*vedi qui a destra*) il che potrebbe anche dimostrare che sotto la superficie di quell'area **NON vi siano limi liquidi**, in quanto se vi fossero dei "limi non consolidati nel tempo" l'eventuale "**bacino di contenimento**" si sarebbe già svuotata e... senza interventi esterni.

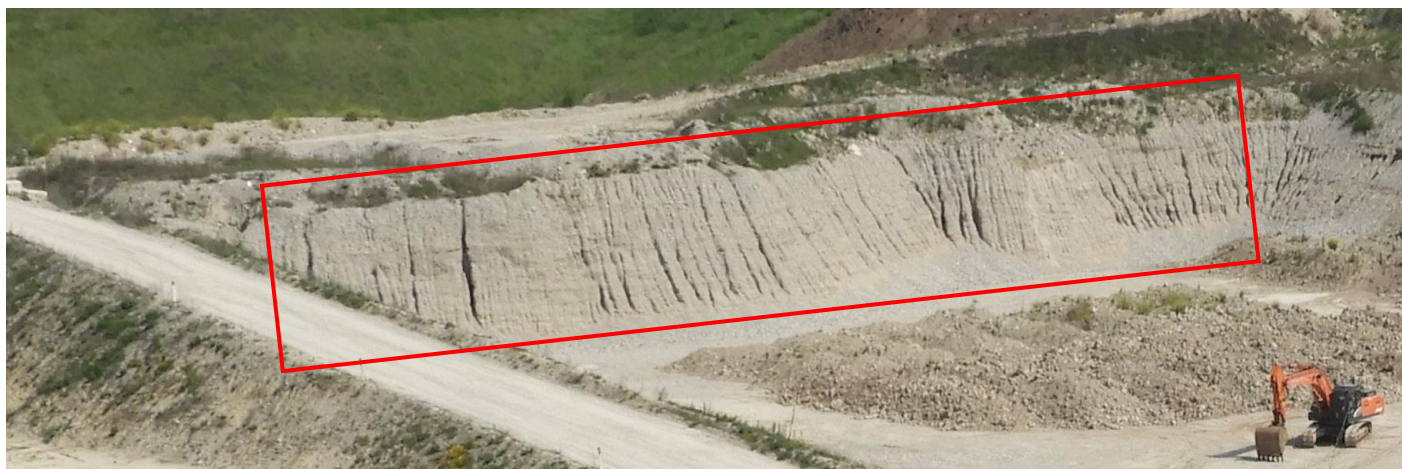
Se poi esaminiamo **un'altra parte della immagine del 01.05.2025**, parrebbe che quello che si intravede sulla parete (*vedi qui sotto*) parrebbero essere dei... **limi di lavorazione della ghiaia... già consolidati ed in parte già asportati** rispetto alla foto di Google Earth del 20.02.2025?

Dal confronto di queste due immagini parrebbe essere evidente che il materiale che... dicono essere stato casualmente ritrovato - in parte - **sia già stato spostato in qualche altra parte della cava** e pertanto parrebbe essere evidente che - senza alcuna proroga della autorizzazione - **abbiano svolto della attività di "coltivazione" all'interno di Cava Ceolara?**

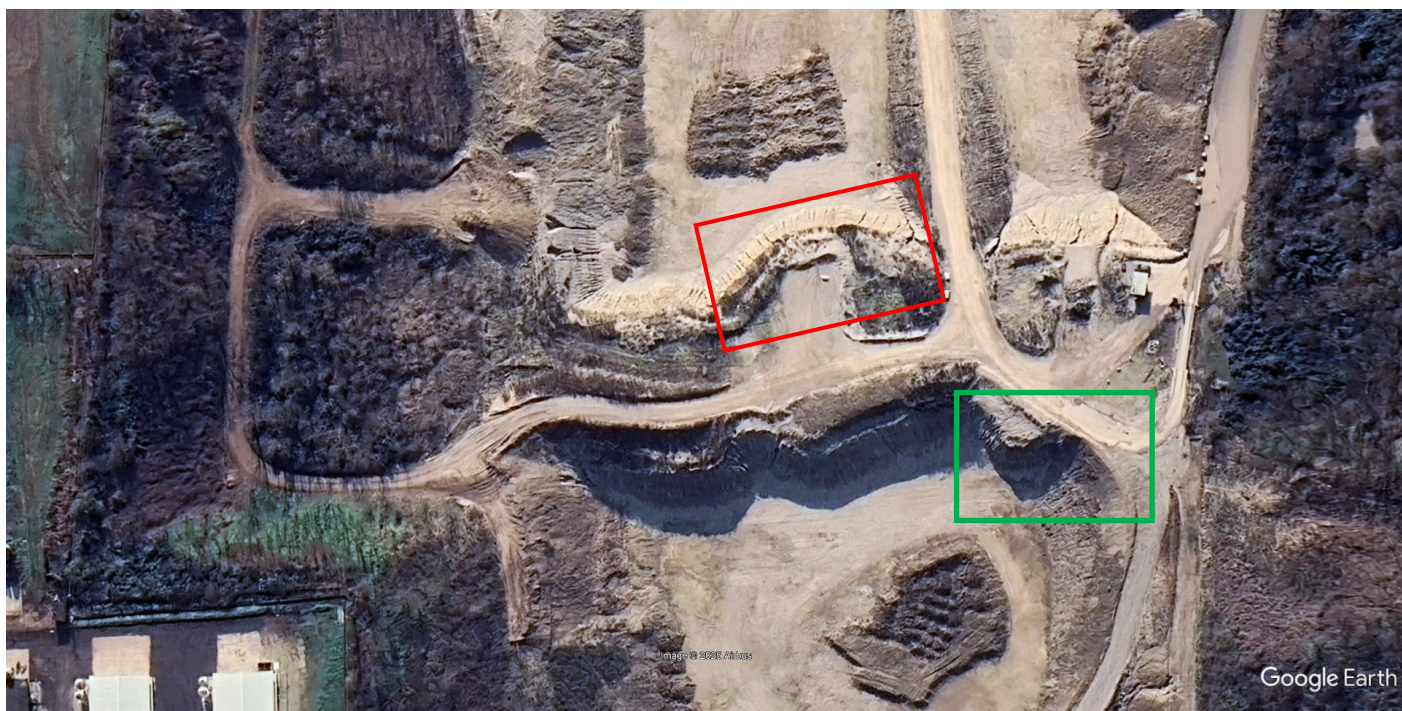
Se noi ora **ruotiamo di 180°** la foto Satellitare di Google Earth del 20.02.2025 – oltre ad essere evidente l'area dove avrebbero asportato del materiale (*riquadro di colore rosso nella foto sopra riprodotta*) si evidenzia anche un altro piccolo dettaglio (*evidenziato con il riquadro verde*) in quanto pare che in questa area sia stata effettuato **uno scavo in trincea** e anche in questo caso va evidenziato che se i limi - ritrovati casualmente - avessero da avere poca consistenza, forse questi **sarebbero già fuoriusciti dal bacino** che li conteneva e si sarebbero sparsi sul fondo della Cava Ceolara?

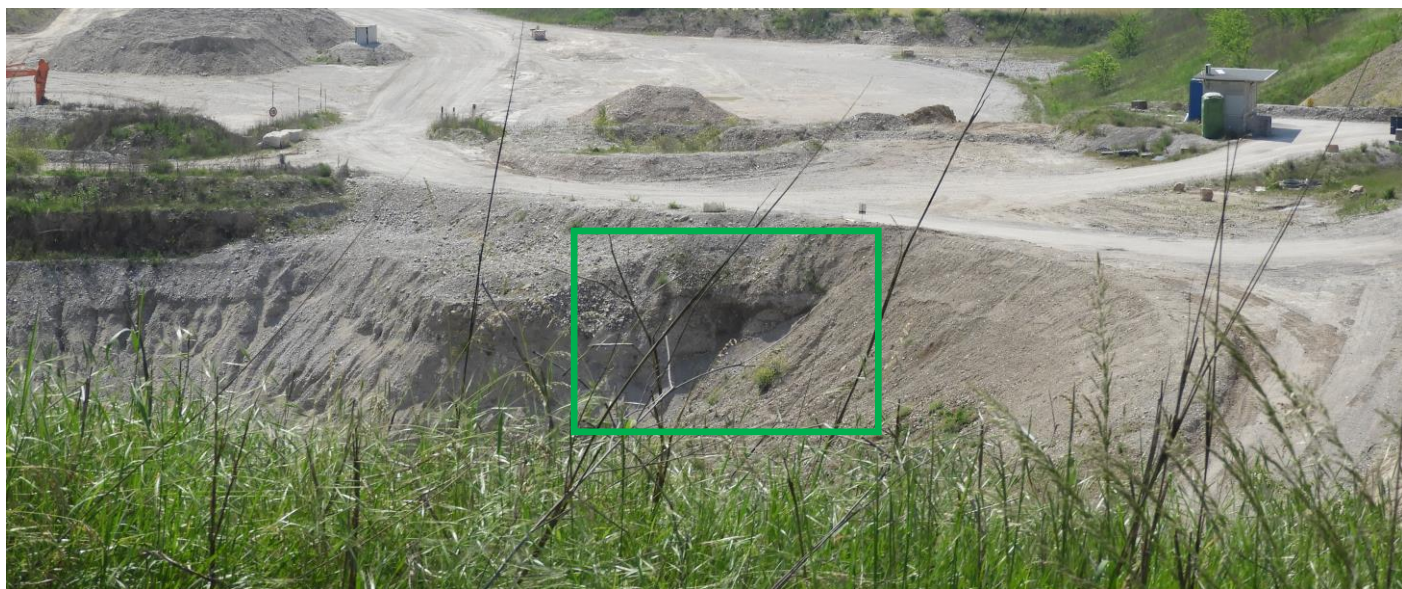
Dopo aver evidenziato quello che sembra essere **uno scavo “in trincea” sulla parete** che dovrebbe contenere dei limi di lavorazione della ghiaia - per la quale asportazione servirebbe una proroga di 5 anni - **posso chiedere che siano effettuati degli adeguati sondaggi sulla consistenza di questi limi**, visto che parrebbe che buona parte di questi sono già stati spostati nel periodo tra il 20.02.2025 (della foto di Google Earth) e il 01.05.2025 (delle foto del sottoscritto)?

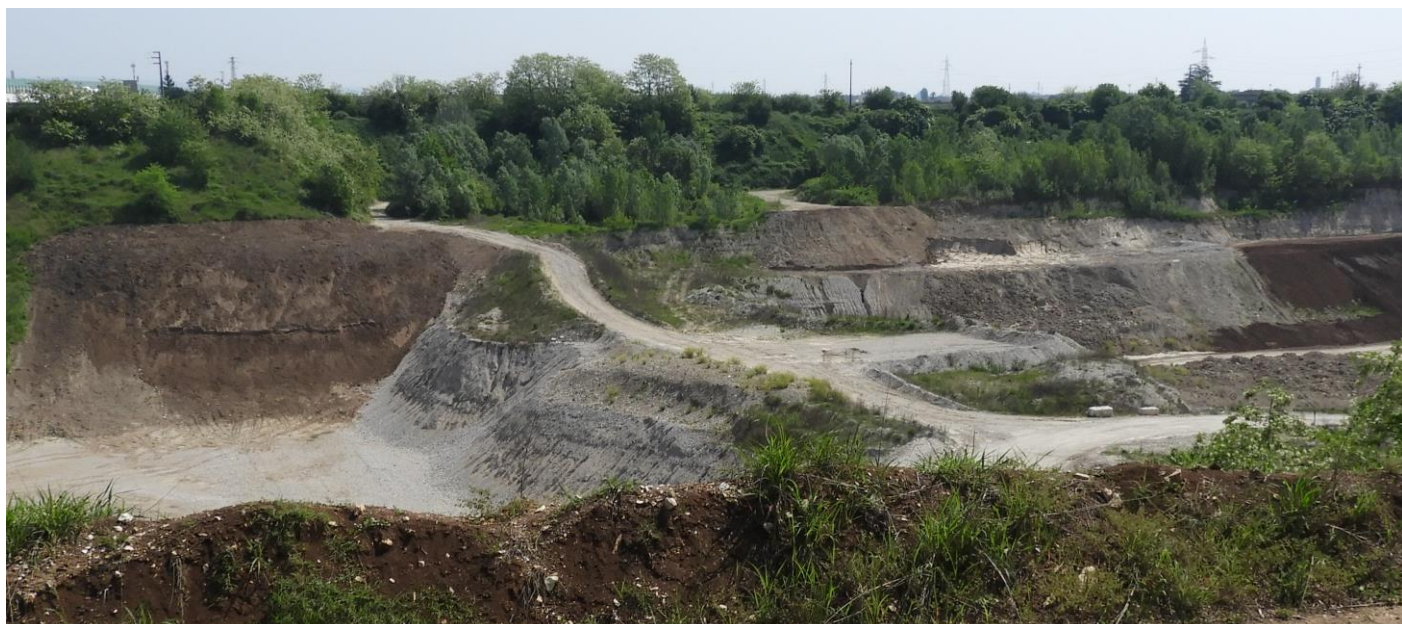
Che in questa parte della Cava Ceolara vi siano dei limi di lavorazione della ghiaia, **questo è noto da decenni ormai** vedi quanto riprodotto nella sottostante immagine che è stata tratta dalla pagina 18 del Libro edito dal Comune a titolo: [\*\*“Sommacampagna: un Territorio, una Comunità”\*\*](#) (foto con il punto di ripresa ben identificabile, visto che sullo sfondo a destra si vedono degli allevamenti di polli ancora oggi presenti e a sinistra si vedono i tralicci dell'elettrodotto presente in Cava Ceolara ) visto che qui c'erano delle vasche dove **potrebbero essere stati scaricati anche dei rifiuti** (elisse di colore rosso) e dove erano **ben evidenti delle vasche di accumulo dei fanghi** di lavorazione della ghiaia (elisse colore arancione) che poi... **potrebbero essere rimasti sotto il fondo di cava** e oggi – a parere della SEV – casualmente ritrovati e per la quale asportazione e spostamento nella Cava – sempre a parere della SEV srl – servirebbero 5 anni.

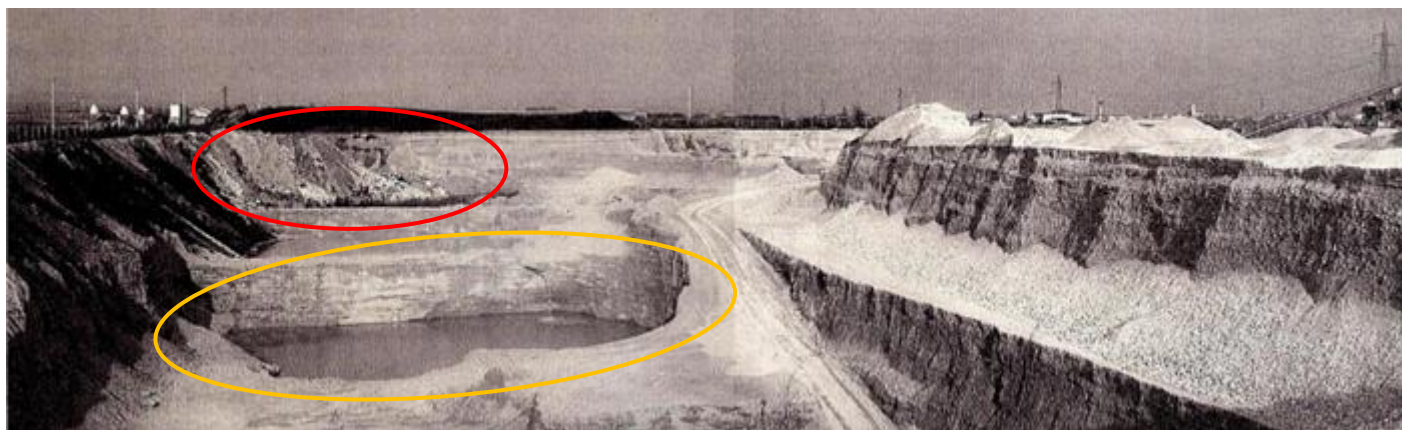
Se ingrandiamo i dettagli delle foto come riprodotta nella pagina precedente diventano più evidenti dove **potrebbero essere stati scaricati dei rifiuti** (*elisse di colore rosso*) e dove erano **ben evidenti delle vasche di accumulo dei fanghi** di lavorazione della ghiaia (*elisse colore arancione*) che poi... **potrebbero essere rimasti sotto il fondo di cava**.

Da questo altro ingrandimento sono ben evidenti i **due tralicci dell'elettrodotto** che permettono di evidenziare il punto di vista **dove queste foto sono state scattate** e **riguardano la parte nord della allora Cava Ceolara** e che sono nella stessa identica posizione dove la S.E.V. srl sostiene che sarebbero stati da loro rinvenuti "casualmente" dei fanghi.

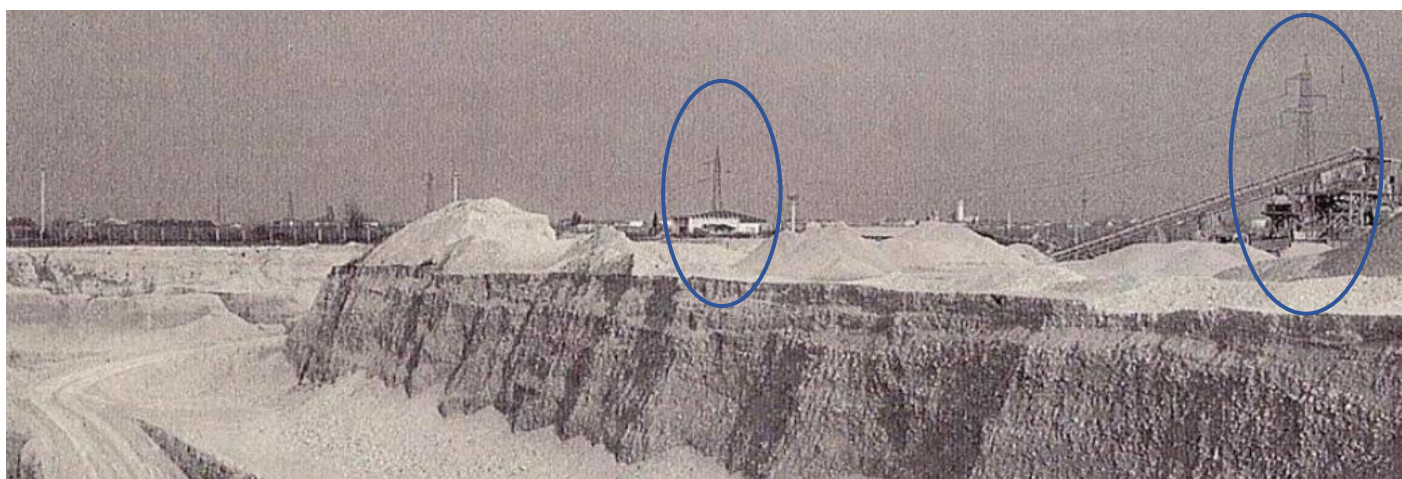
Poi che la SEV srl utilizzi delle tecniche di scavo per asportare la ghiaia **scavando "in verticale"** e ben oltre la pendenza massima autorizzate... **anche questo è noto visto come avevano scavato il 09.06.2009** (*come qui sotto è riprodotto*).

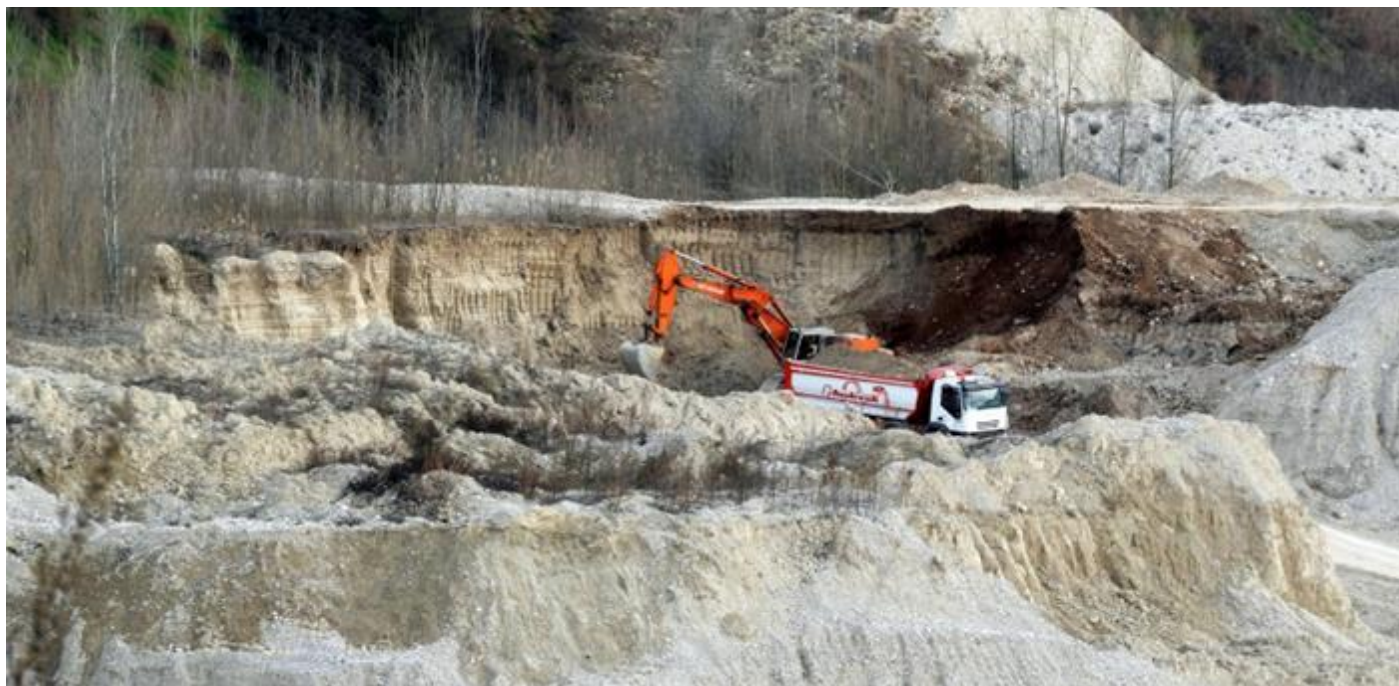
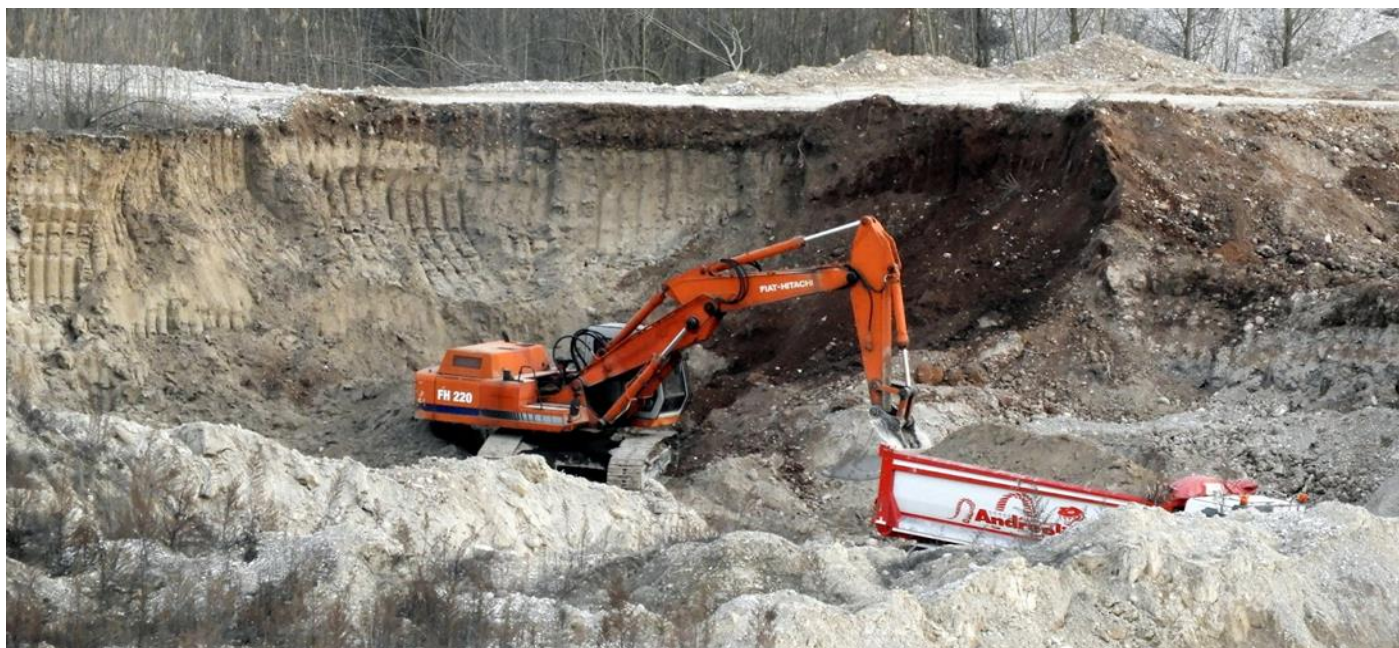
Da queste foto – già note all'Ufficio Ecologia in quanto inserite in una [PEC inviata al Comune il 30.01.2024](#) e soprattutto già note anche alla Regione Veneto visto che sono relative alla [PROCEDURA 01-24](#) – è evidente che **hanno scavato in verticale** e che **hanno spostato notevoli quantità di limi** utilizzando una tecnica che è **ben diversa da quella illustrata (sullo schermo durante la seduta della Commissione Consigliare) che prevede una asportazione "a strati" orizzontali.**

Se in questa parte della Cava Ceolara - per asportare dei limi della lavorazione della Ghiaia - **avevano scavato quasi "in verticale" e in pochi giorni** hanno tolto tutti questi limi... **perché** nella zona dove dicono che avrebbero "casualmente" rinvenuto dei limi... **dovrebbero servire 5 anni** per asportare dei limi **la cui consistenza potrebbe essere simile a questi?**

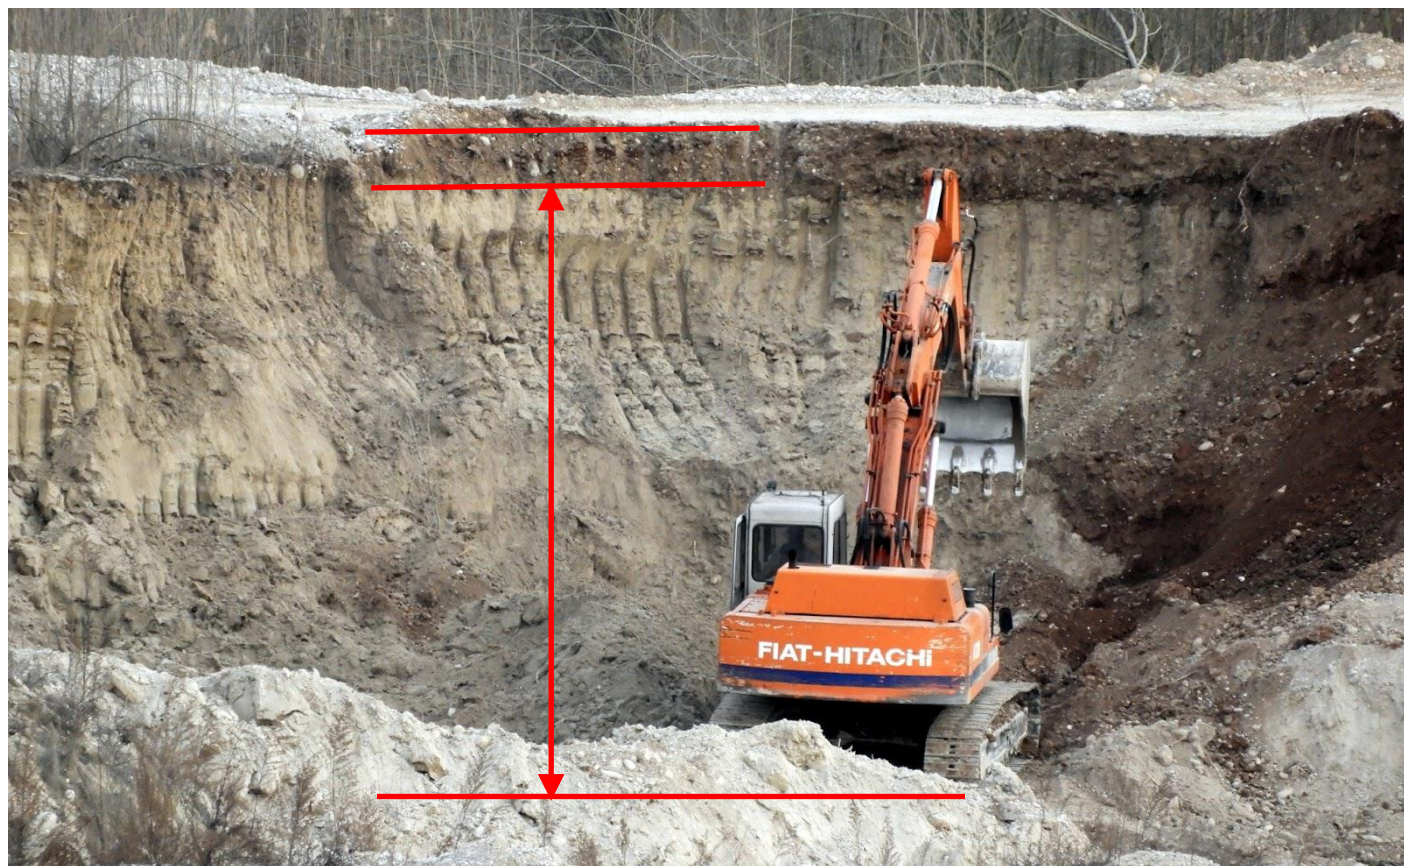
Per asportare dei limi (derivanti dai fanghi di lavorazione della ghiaia), non solo hanno scavato in verticale (vedi sopra) ma forse hanno anche distrutto un consistente habitat naturale... “colonizzato da vegetazione spontanea e da ingenti nidificazioni di topino o rondine riparia, che scava tunnel nelle pareti subverticali sabbiose e limose per creare il nido”.

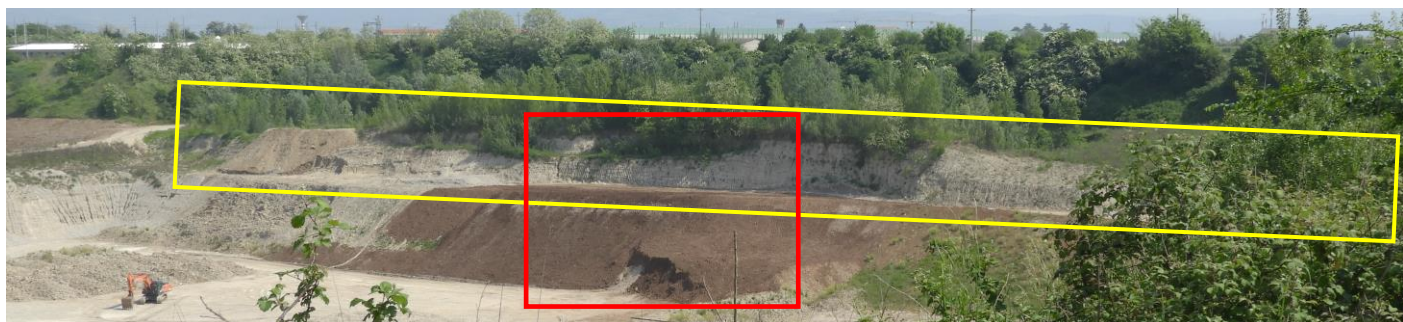
In queste foto - riprese in data **01.05.2025** - è ben evidente la lunghezza (circa 250 m.) di quanta area della Cava sia stata interessata da asportazione di limi (nel riquadro giallo).

Lo stato della situazione della **attuale parete** (quasi verticale) è ben evidente nel dettaglio qui a lato riprodotto (e riquadrato in rosso) dove sono ancora evidenti i segni lasciati dai denti dalla benna dello scavatore utilizzato.

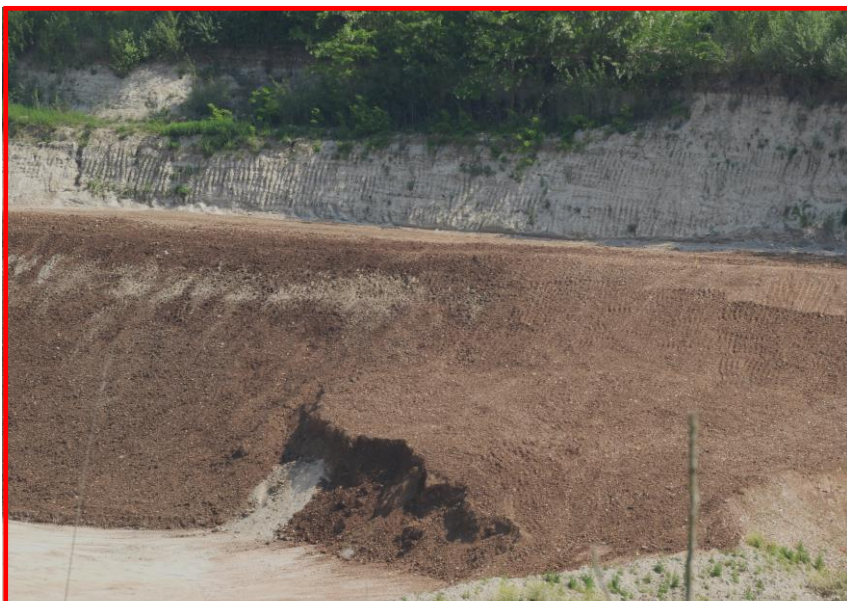
Se in questa parte di Cava Ceolara (in poche settimane) hanno asportato migliaia di metri cubi di limo (scavando “in verticale”) si può dubitare che l’obiettivo di SEV srl di scavare a strati e di scavare per altri 5 anni, altro non è che un banale tentativo inventato ad arte al fine di riuscire ad ottenere una proroga a continuare a scavare senza averne il diritto?

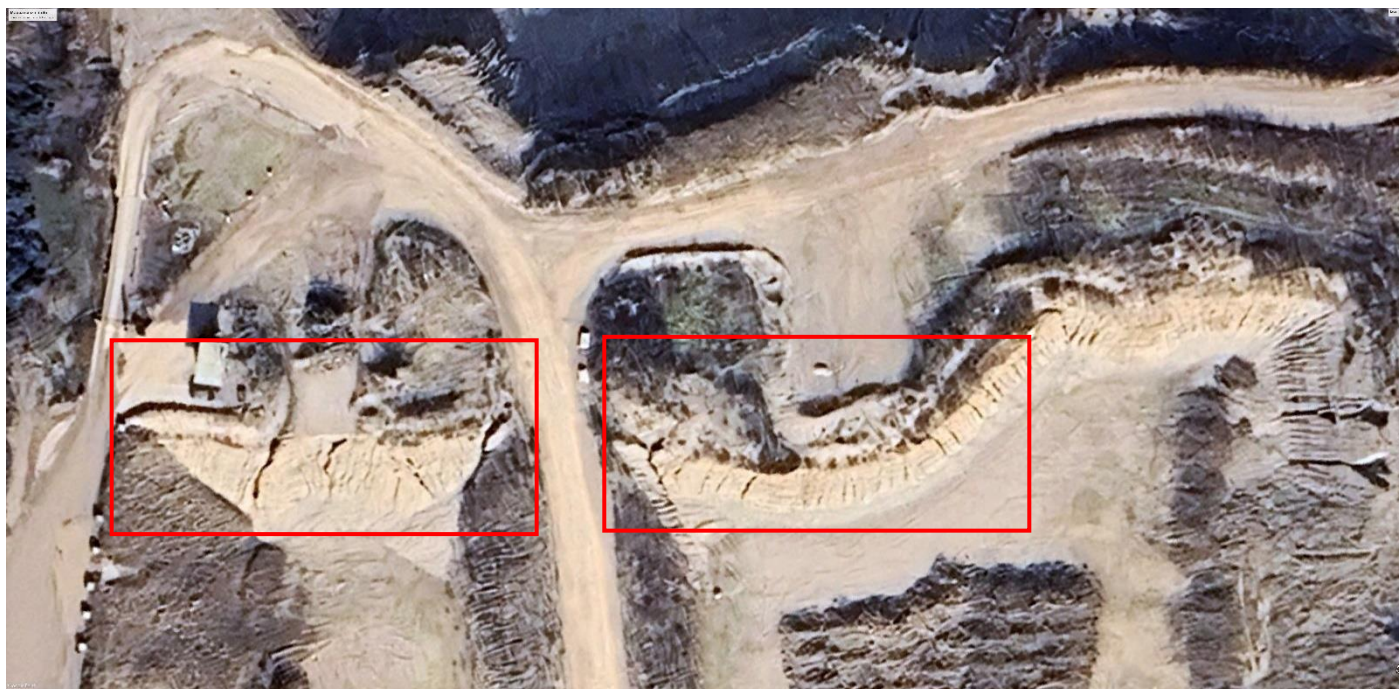
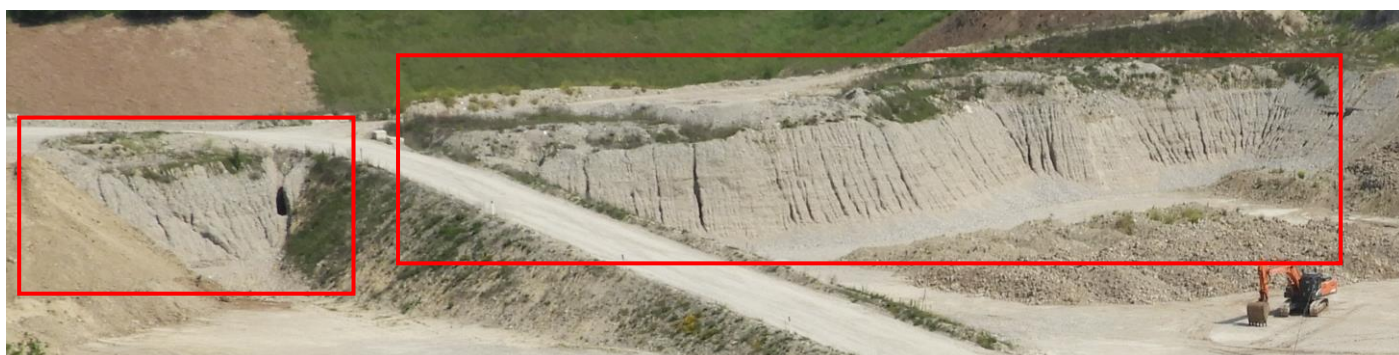
E se queste come sopra riprodotte sono delle immagini del 20.02.2025, le foto sotto riprodotte sono del 01.05.2025.

Al fine di evidenziare che **degli adeguati controlli e delle doverose e dovute verifiche andrebbero effettuate** rispetto al materiale documentale che è stato allegato alla domanda del 23.12.2024 in rapporto e confronto all'attuale stato e situazione di Cava Ceolara riporto queste due soprstanti immagini (che ho già commentato nella prima parte di questa PEC) e che meriterebbero una **adeguata verifica da parte degli uffici preposti ai controlli** sull'attività di Cava Ceolara.

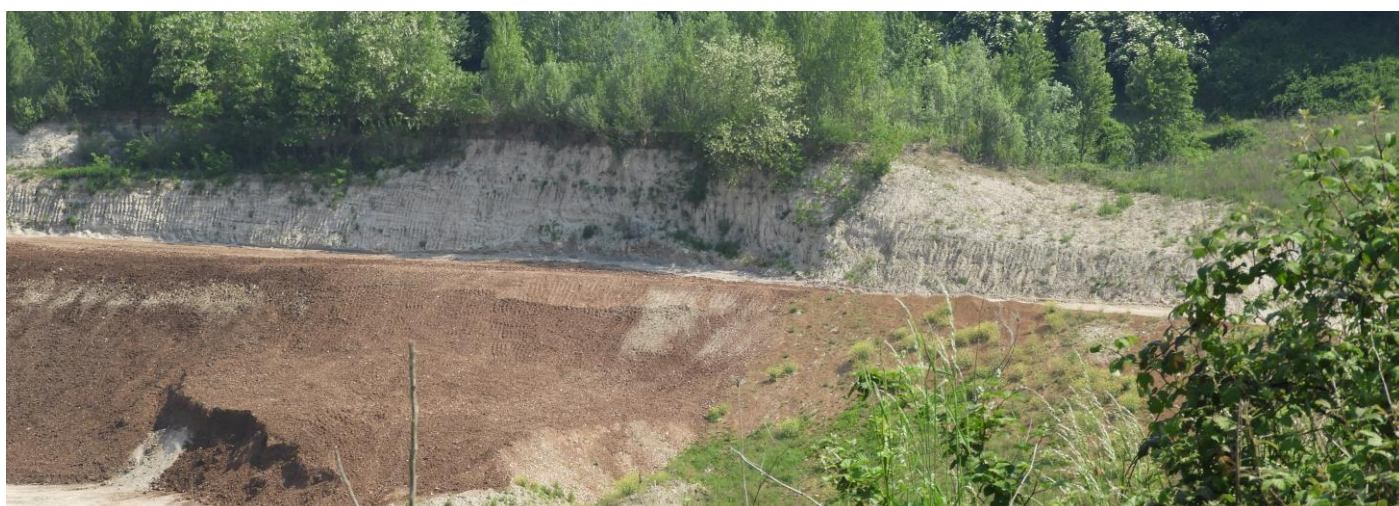
E se in pochi mesi **hanno asportato dei limi di lavorazione della ghiaia** (vedi la ripubblicazione delle foto del 01.05.2025 come riportate in APPENDICE) con delle tecniche **di scavo "in verticale"** e non a strati **"orizzontali"**, parrebbe essere ben evidente che... **NESSUNA proroga deve essere concessa ai termini già stabiliti del 31.12.2024 e del 31.12.2026.**
