# PROJECT TO PROTECT COME SALVARE CASELLE PROGETTARE PER PROTEGGERE [www.vivicaselle.eu](http://www.vivicaselle.eu)

**1^ INTEGRAZIONE alla PEC del 07.05.2025**

**Procedura Codice n° 6193 – OSSERVAZIONI alla Domanda in data 23.12.2024 di proroga dei termini di coltivazione relativamente al Decreto del Direttore dell'Area n. 34 del 10.07.2020. Cava di sabbia e ghiaia, denominata "CEOLARA", sita in Comune di Sommacampagna (VR) ed esercita dalla ditta S.E.V. s.r.l..**

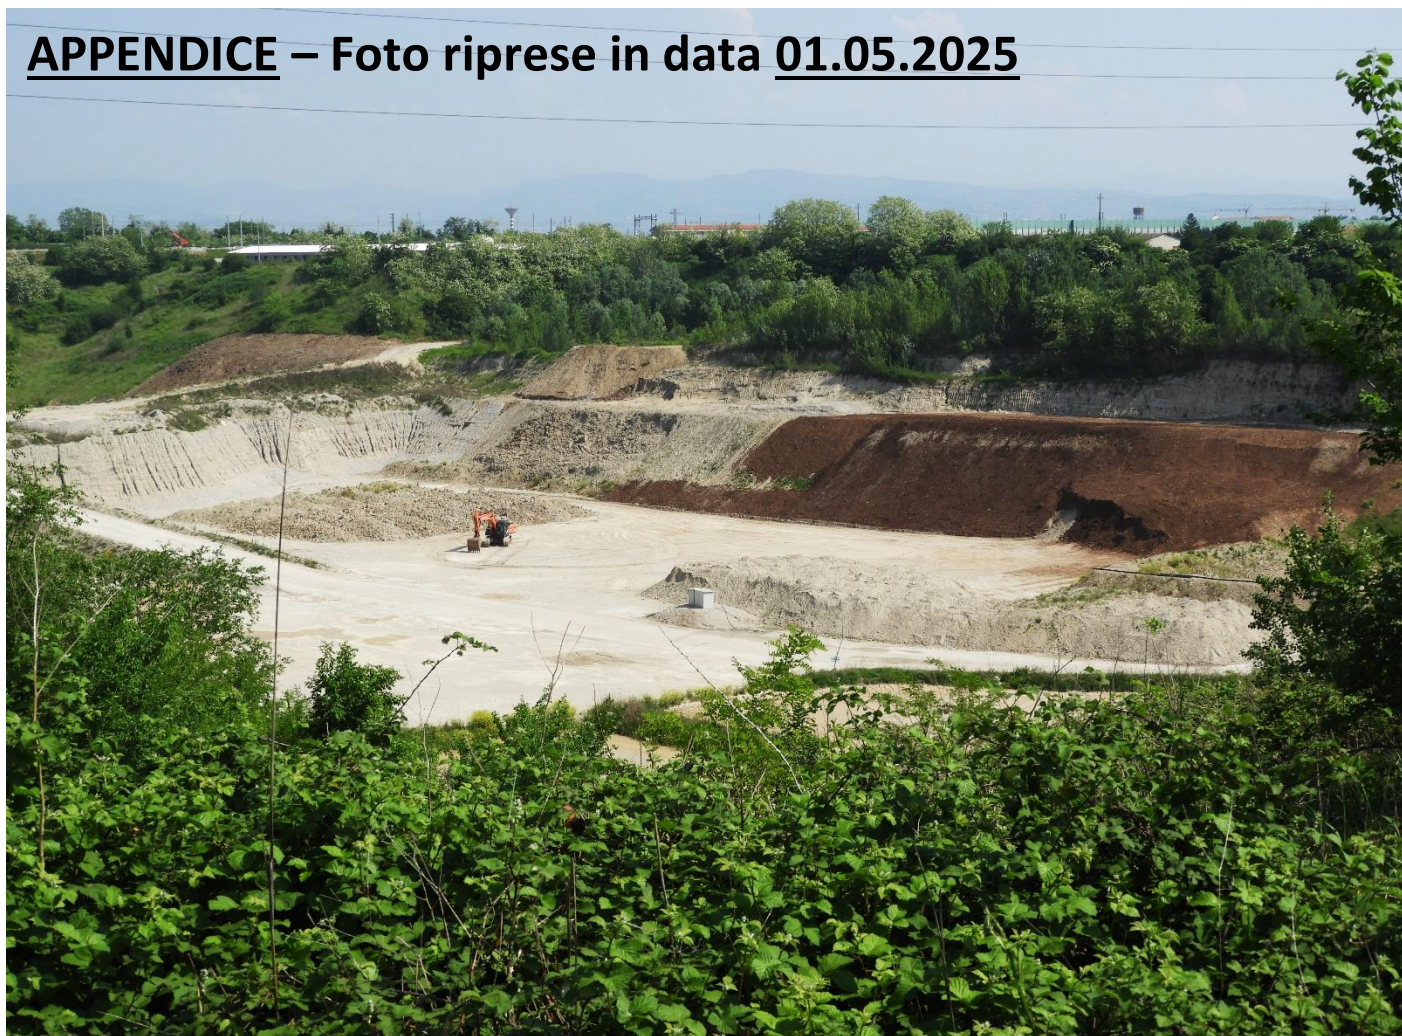
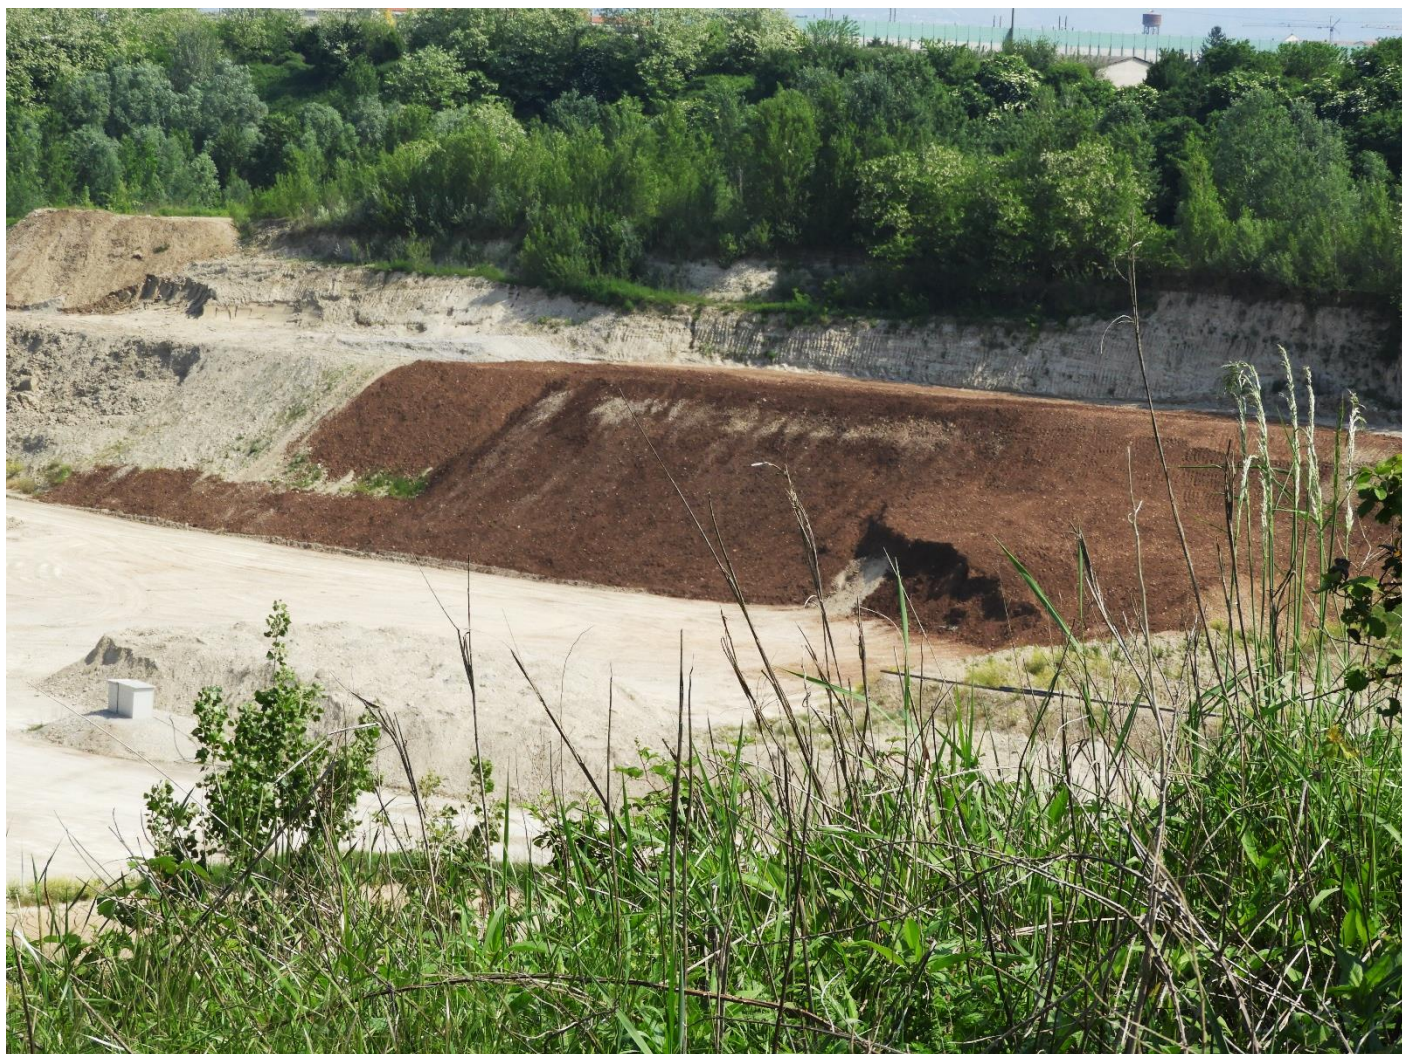
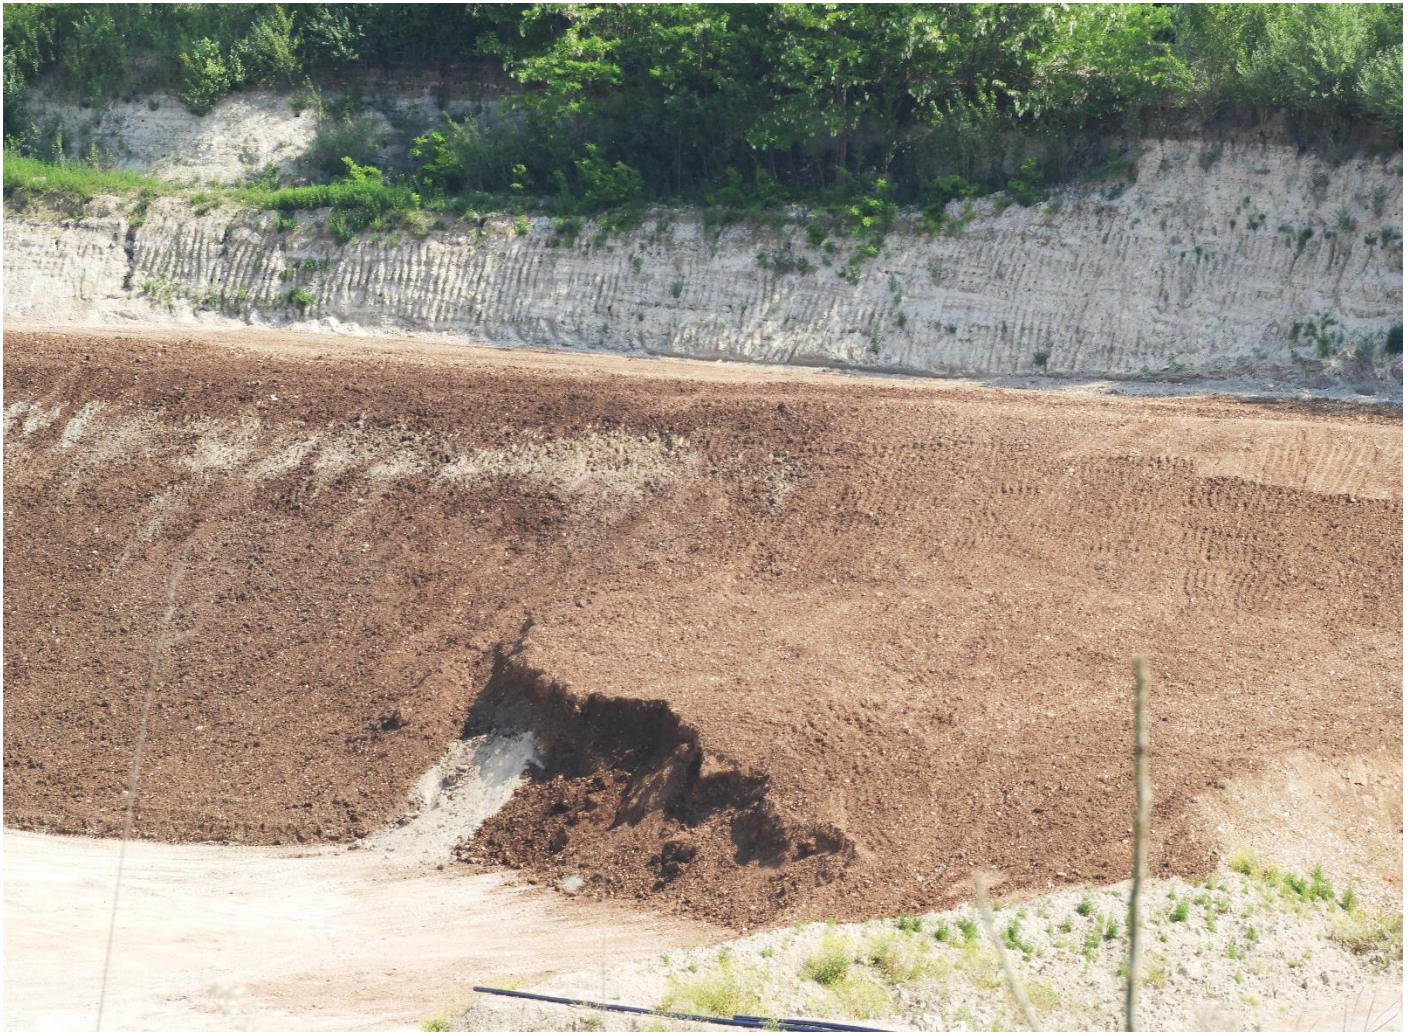
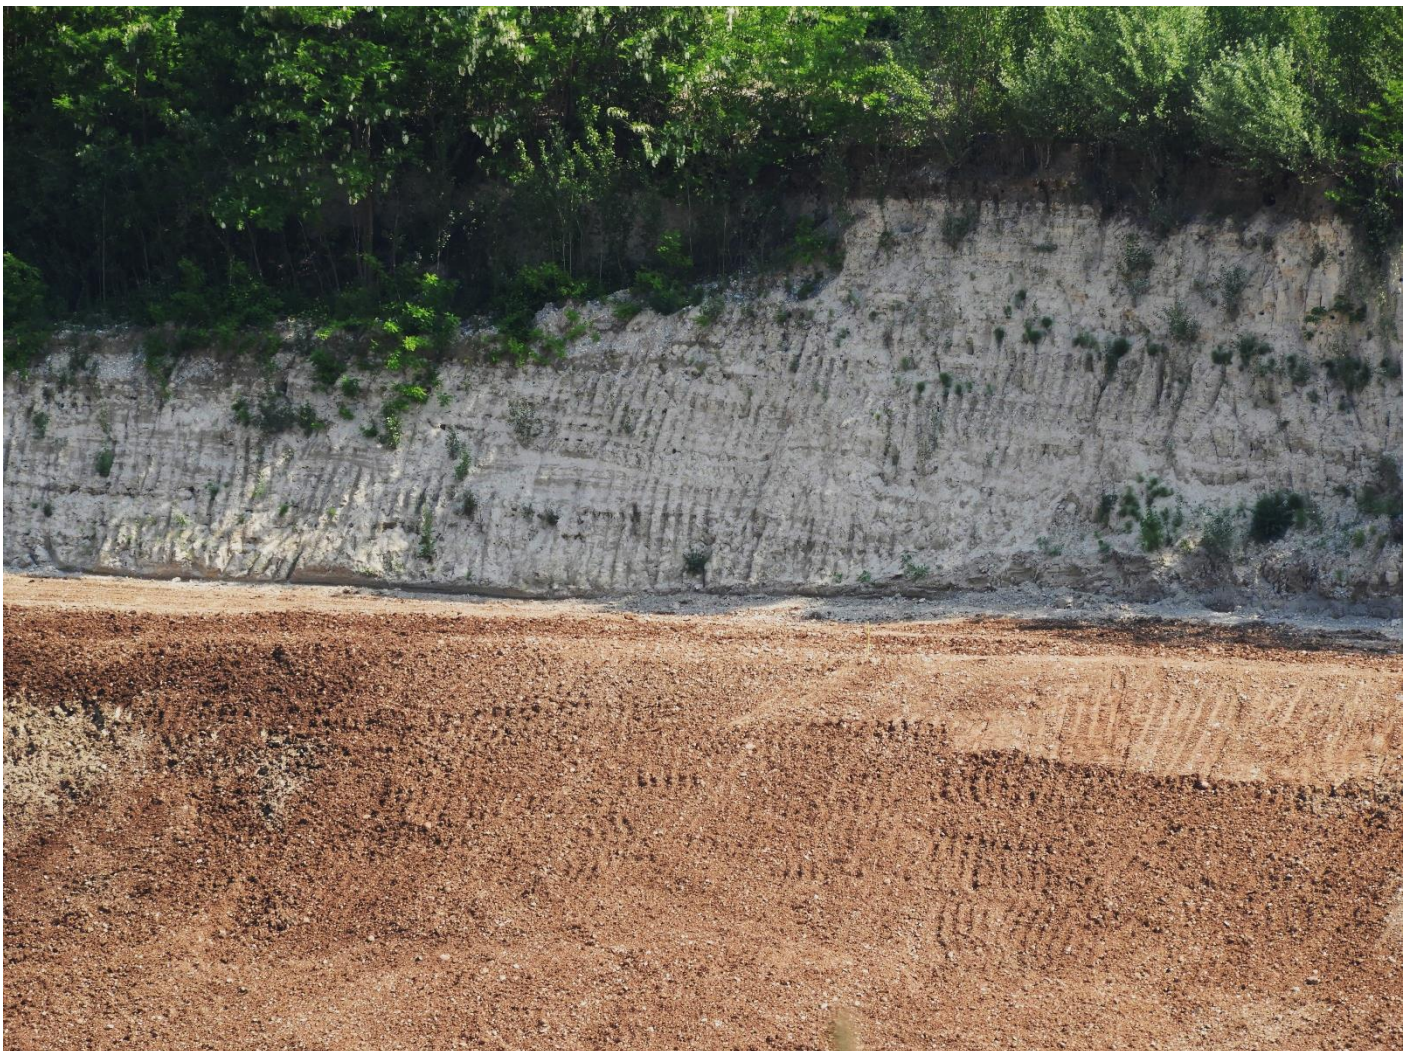
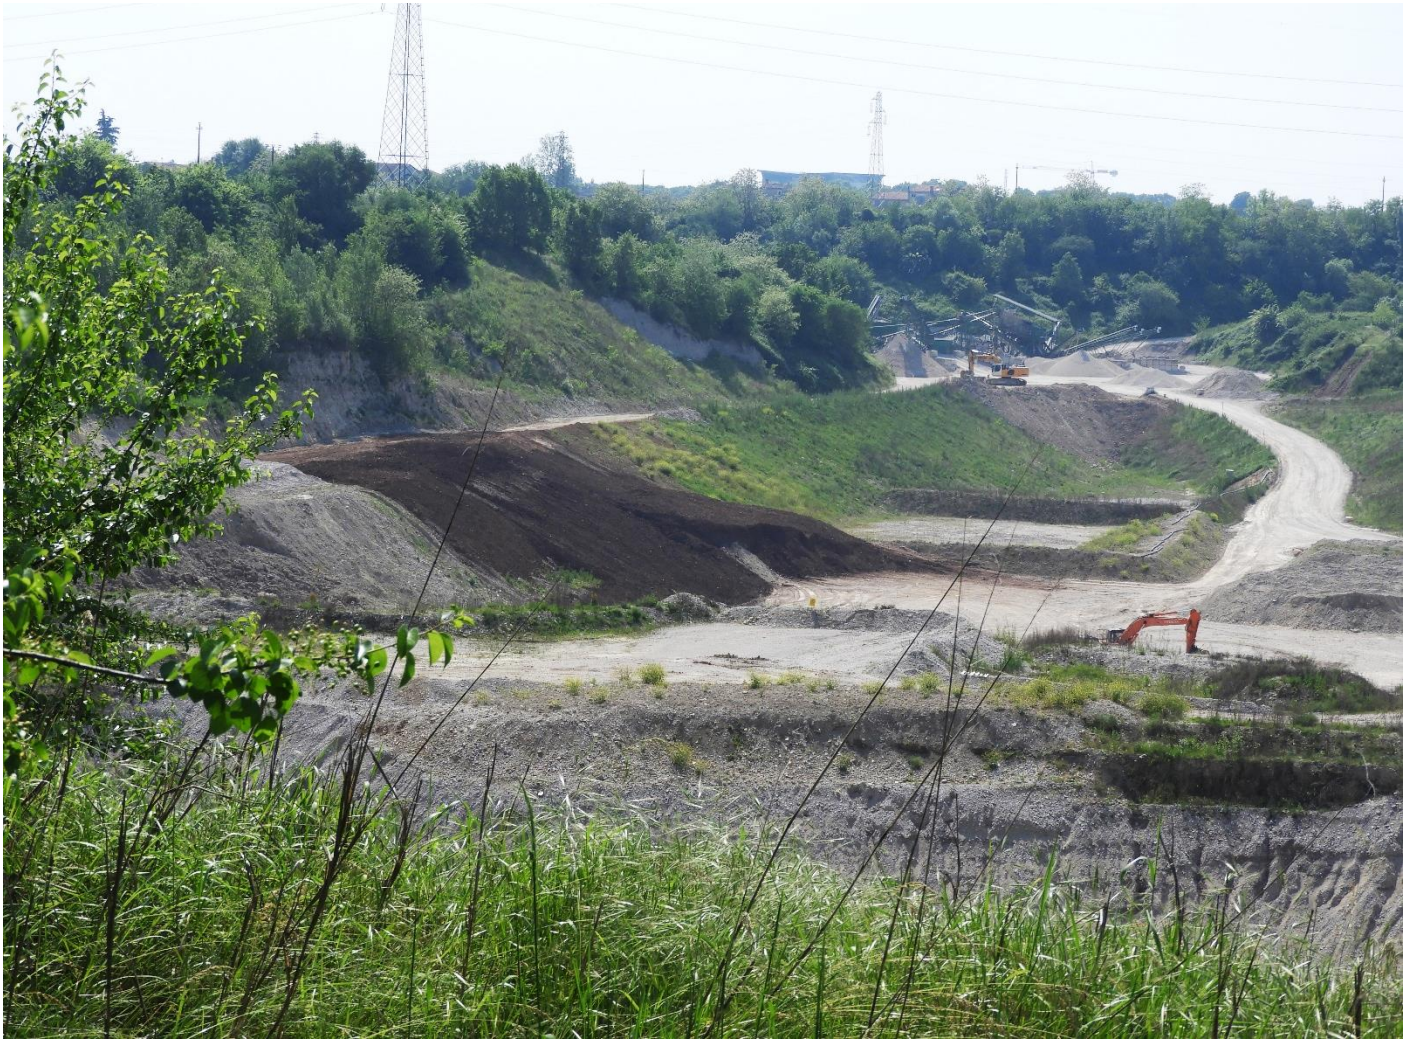
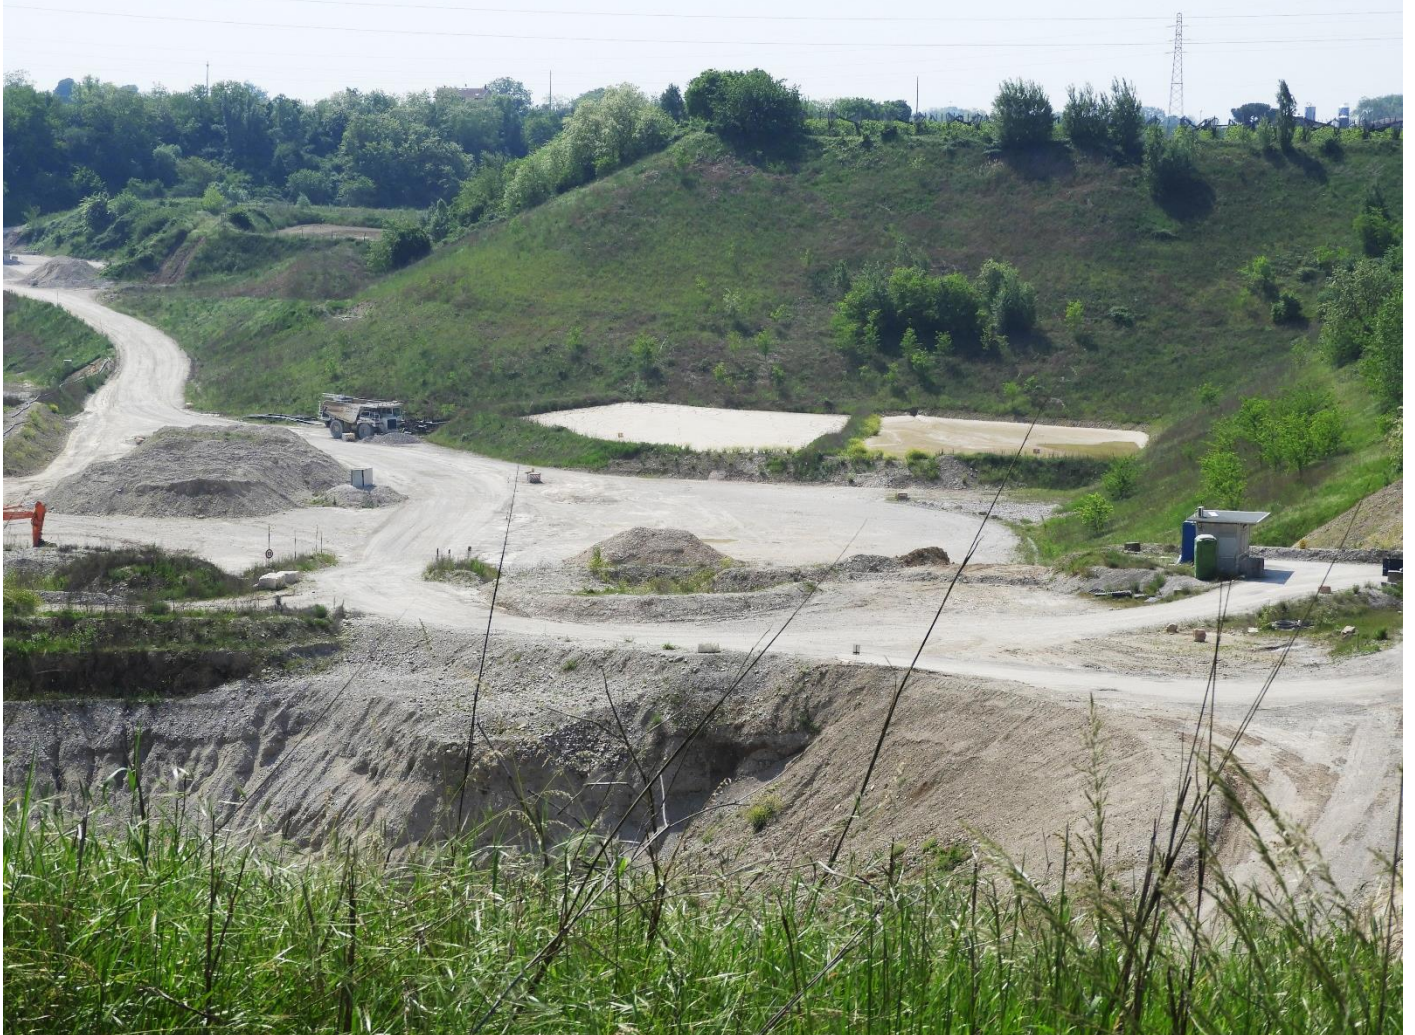
**APPENDICE – Foto riprese in data 01.05.2025**

E se in pochi mesi **hanno asportato dei limi di lavorazione della ghiaia** (vedi la ripubblicazione delle foto del 01.05.2025 come riportate in APPENDICE) con delle tecniche **di scavo "in verticale"** e non a strati **"orizzontali"**, parrebbe essere ben evidente che... **NESSUNA proroga deve essere concessa ai termini già stabiliti del 31.12.2024 e del 31.12.2026.**
