**COME SALVARE
CASELLE**

Rinnovo - URGENTE - di richiesta di accesso agli atti del FINTO Recupero Ambientale dell'ex Cava Siberie, in conseguenza dell'approvazione della DGRV n. 332 del 6.3.2012 e segnalazione di "ERRORI" contenuti nel Parere Commissione VIA n° 388 del 1.2.2012 - Con richiesta di verifica di stabilità alle norme antisismiche della scarpata riprofilata -

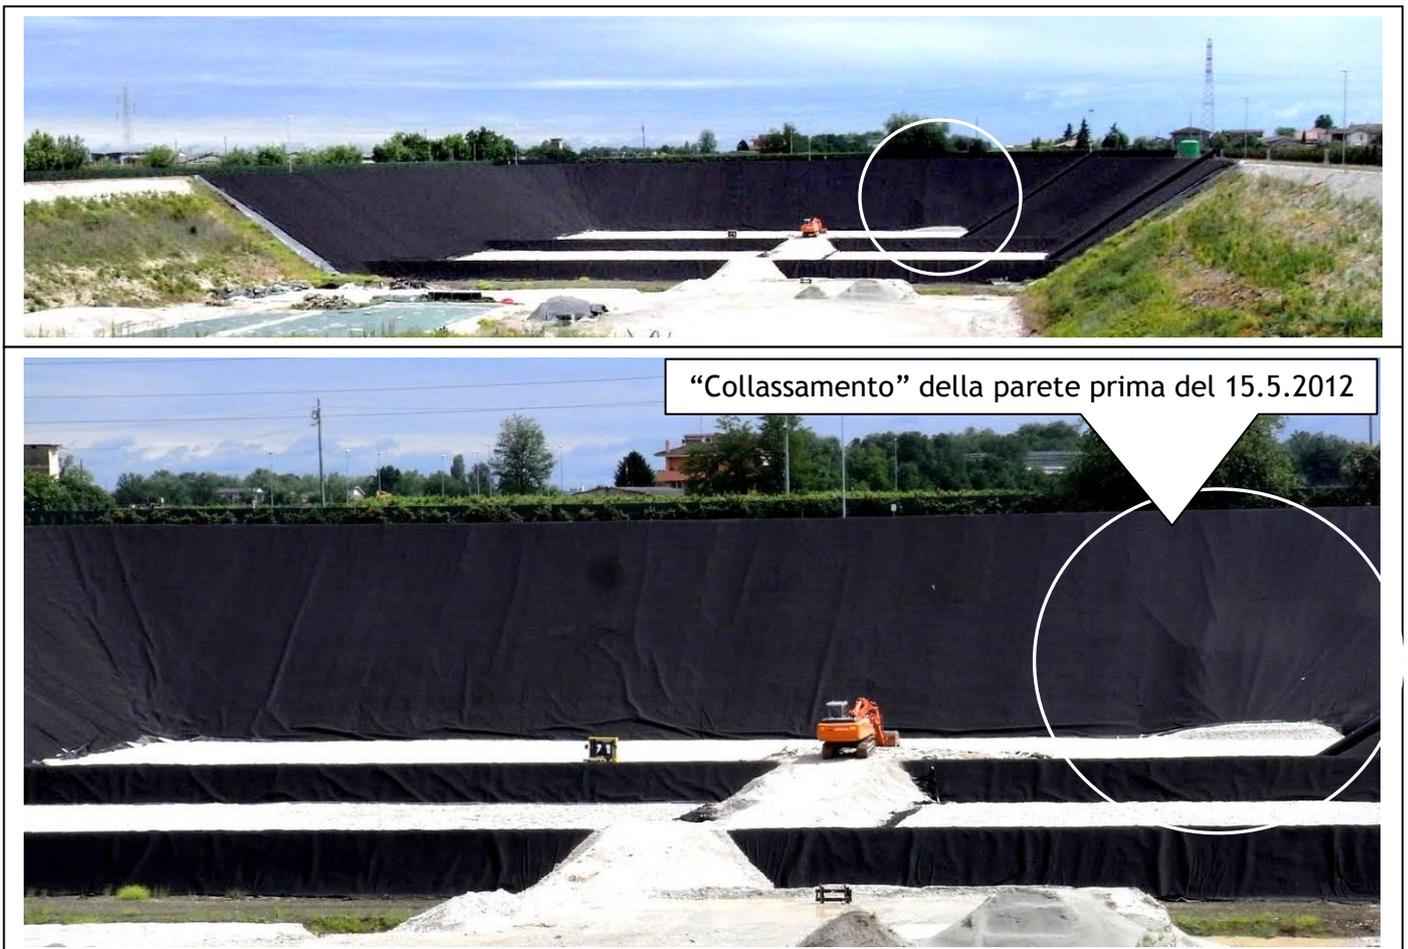
“Collassamento” della parete prima del 15.5.2012

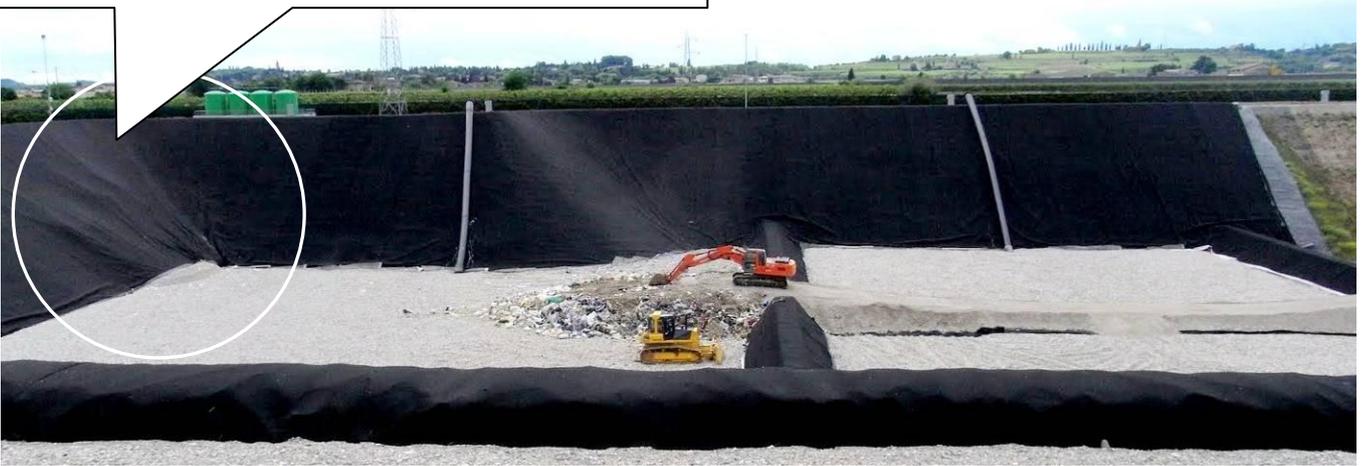
“Collassamento” della parete prima del 15.5.2012

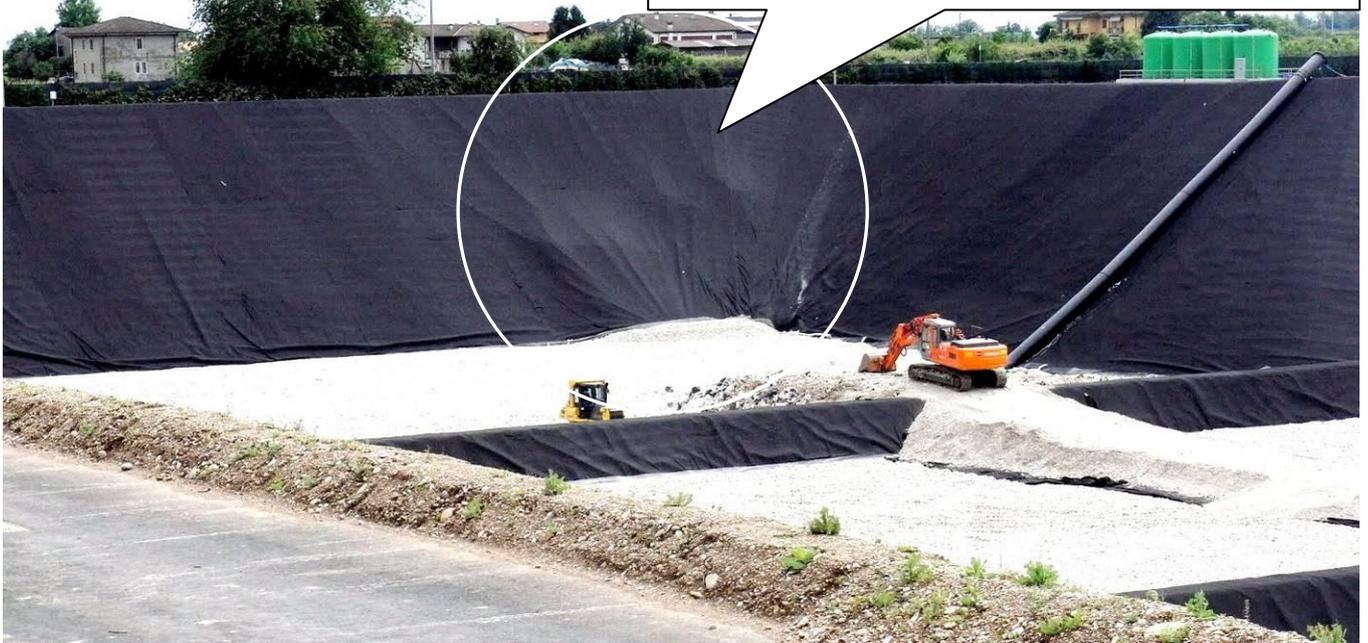
Da queste foto è evidente che la parete sud era già “collassata” **prima del 16 maggio 2011**, come è evidente che il materiale collassato ha modificato la base della discarica... “sollevando” lo strato di ghiaia e quello sottostante dell’argilla, con probabili problemi di tenuta dell’impermeabilizzazione.

“Collassamento” della parete prima del 15.5.2012

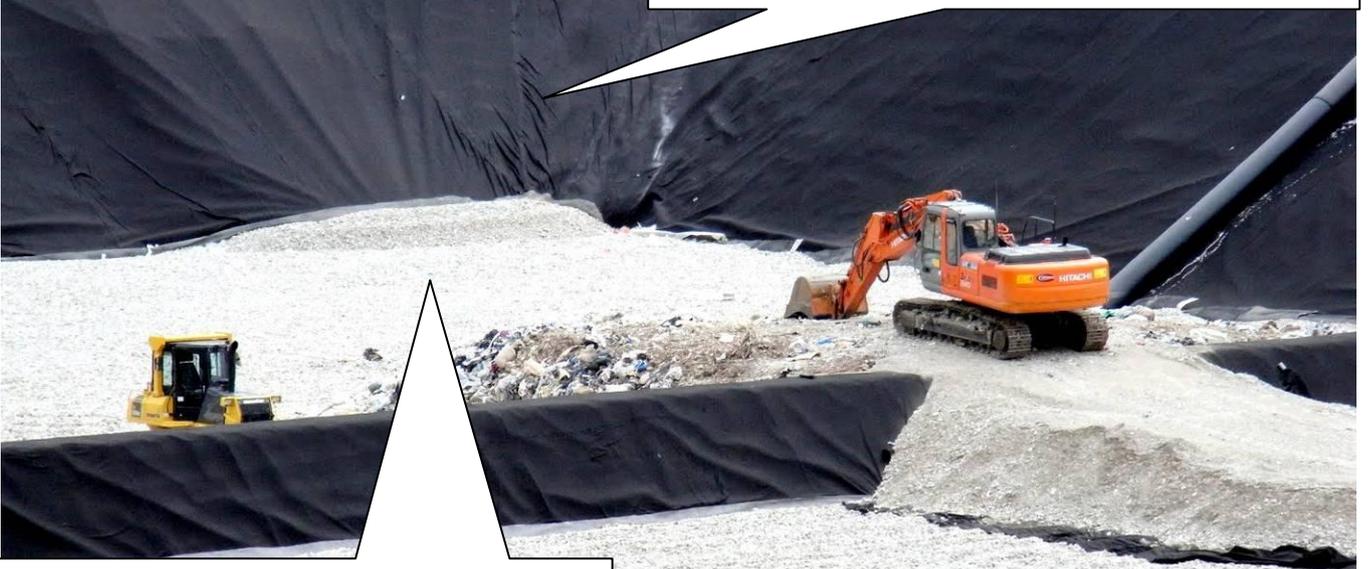
“Sollevamento” della base della discarica

Nonostante i “collassamenti” erano già iniziati, lo stesso, era iniziato il conferimento dei rifiuti

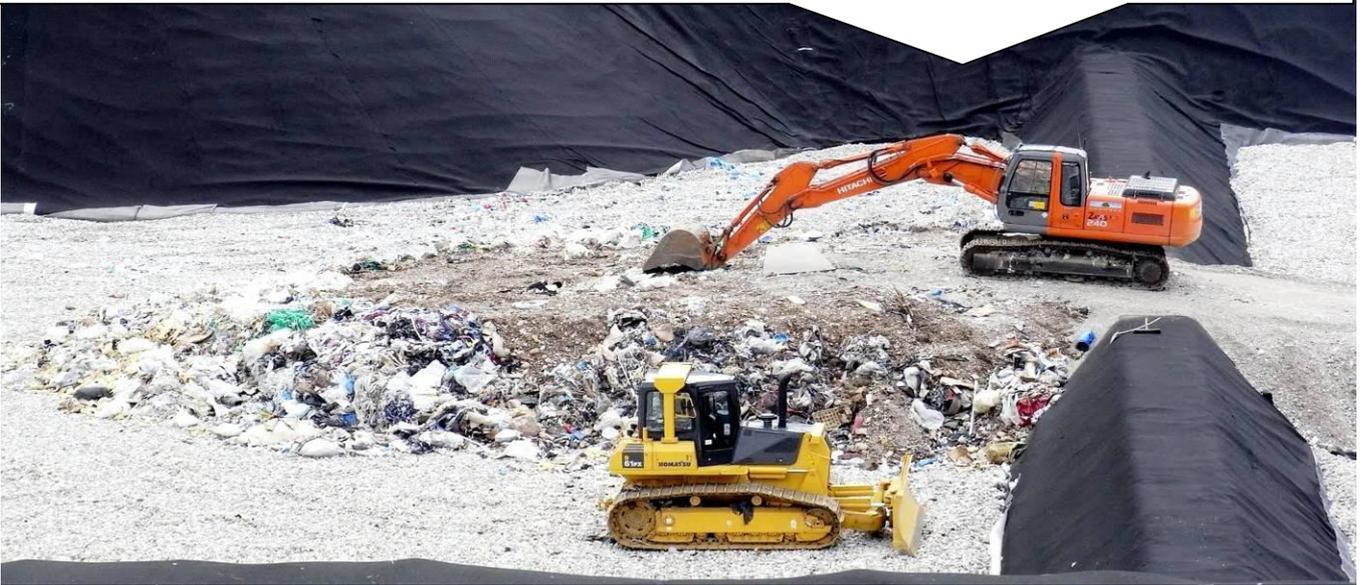
Solo oggi il sottoscritto si è accorto che nelle foto del **16 maggio 2011** era già evidente un “collassamento” delle pareti, ma dopo nemmeno 10 giorni dall’inizio del conferimento dei rifiuti dopo l’intervento della Procura della Repubblica, in data **25 Maggio 2011**, l’ex Cava Siberie, veniva sottoposta a Sequestro Giudiziario ex art. 321 C.P.P. e “sotto sequestro” vi rimase fino al **23 Giugno 2011**, dopo la quale data sono iniziati di nuovo, sia il conferimento rifiuti che il “puntellamento” della pareti, nonostante i “collassamenti” fossero già iniziati nella prima metà del mese di maggio.

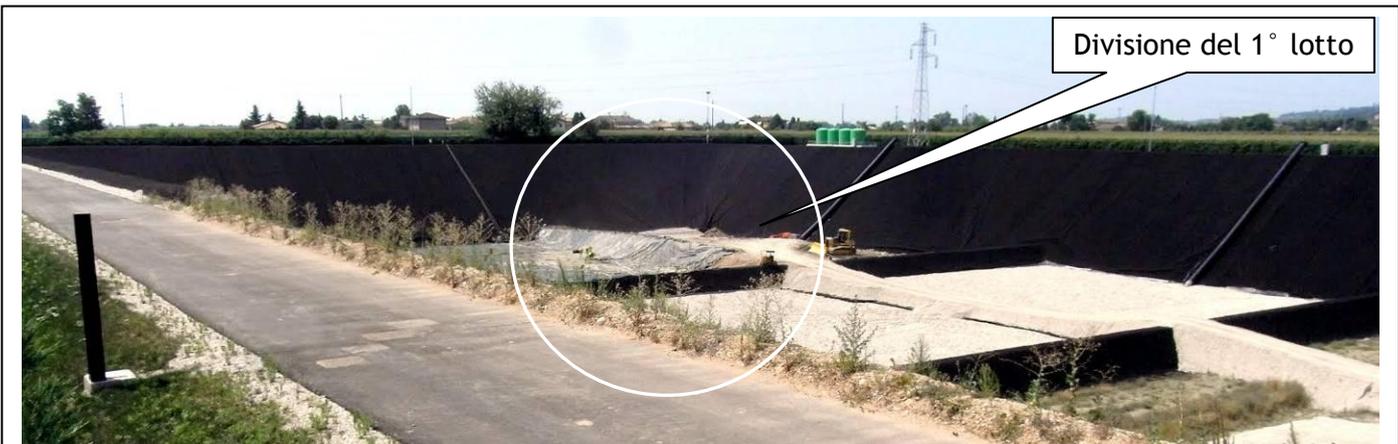
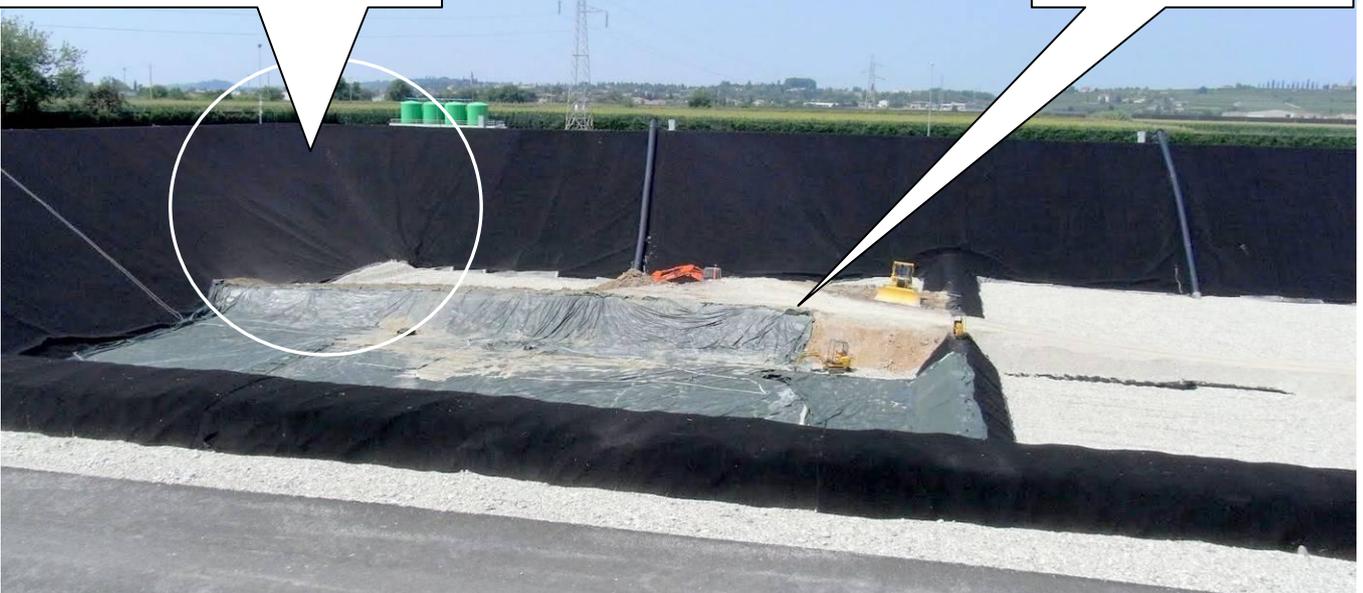
Nonostante che il “collassamento” delle pareti si fosse già manifestato e il problema era ormai evidente, il “1° lotto” fu diviso un due zone costruendo con della ghiaia e/o con dei rifiuti, un setto “divisorio”.

Divisione del 1° lotto

“Collassamento” della parete

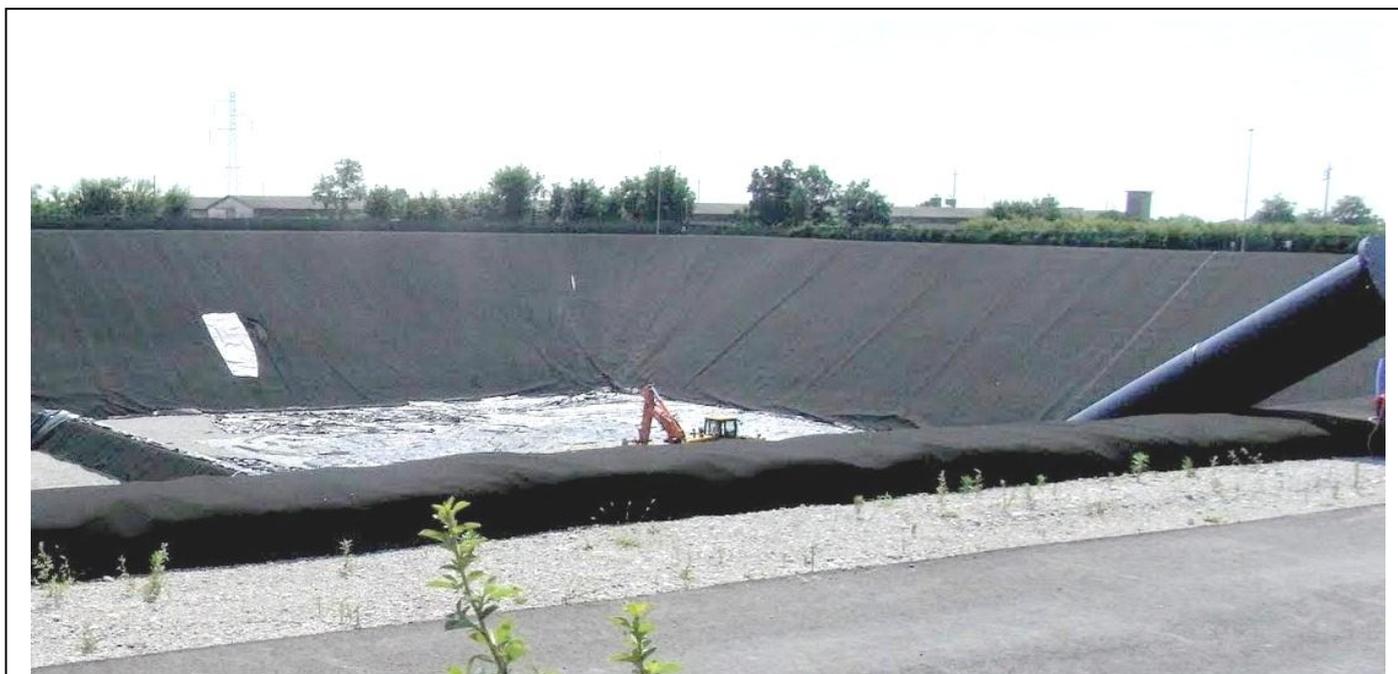
Ma mentre tentavano di “puntellare” la parete Sud, nel frattempo iniziava a muoversi anche la parete Est, dove però i “collassamenti”, qui furono evidenti da subito... causa distacco telo di copertura.

“Collassamento” della parete

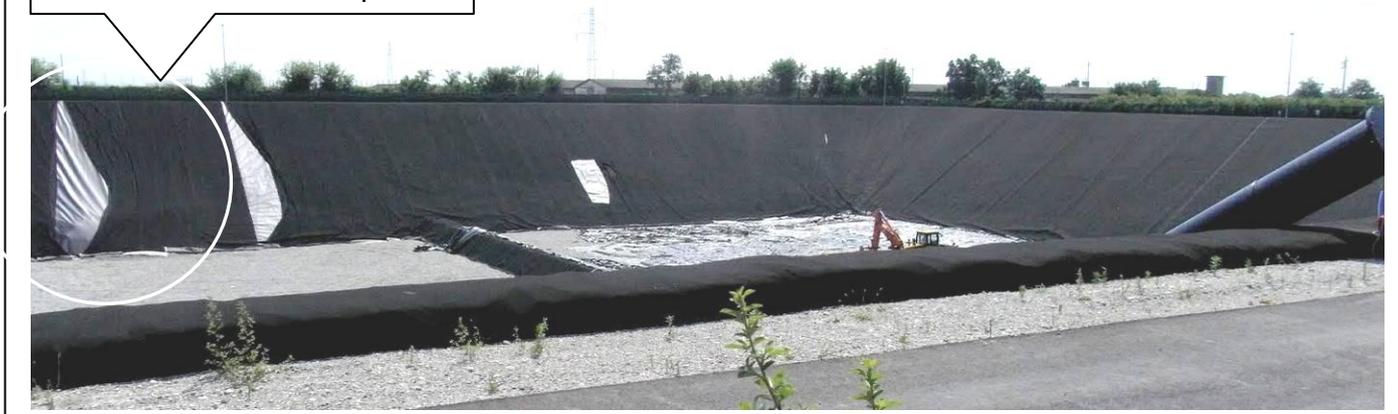
Invece di risolvere il problema che si era manifestato due mesi prima di quanto dichiarato dalla Geo Nova nei primi giorni del mese di Luglio 2012 (forse in un estremo tentativo di impedire maggiori e nuovi “collassamenti”) venne dato l’ ordine di scaricare dei rifiuti sull’intera base della parete Sud, creando una specie di sostegno alla base della parete senza prima verificare la tenuta dell’impermeabilizzazione.

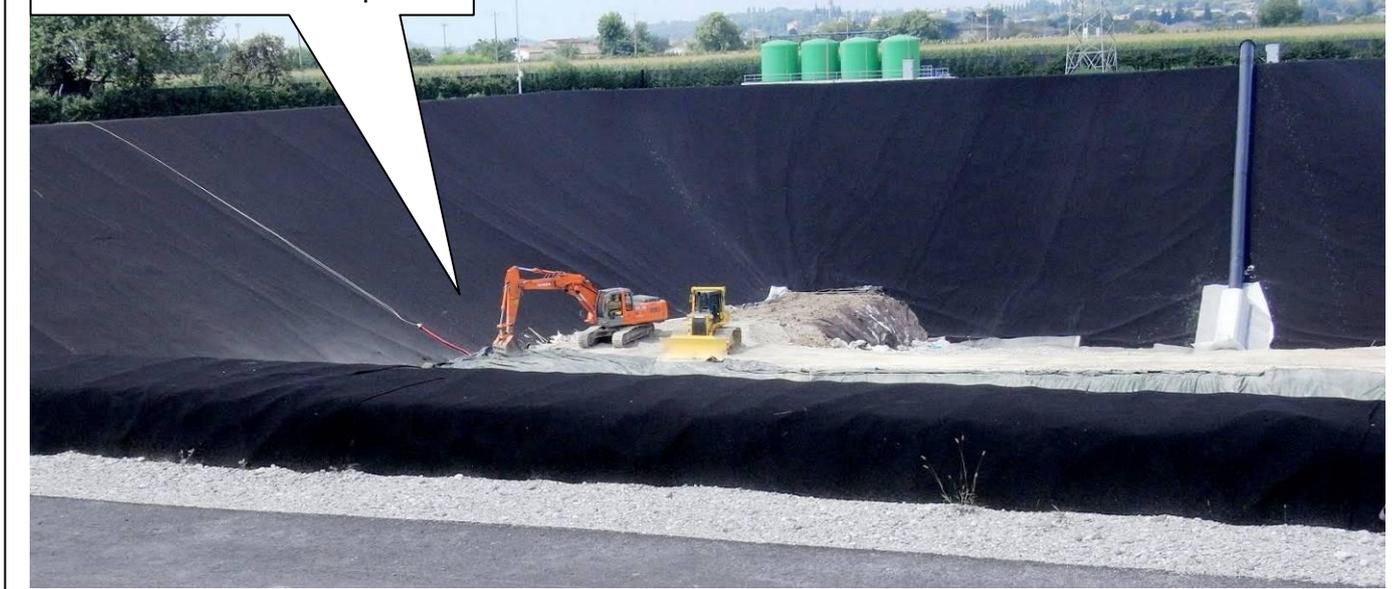
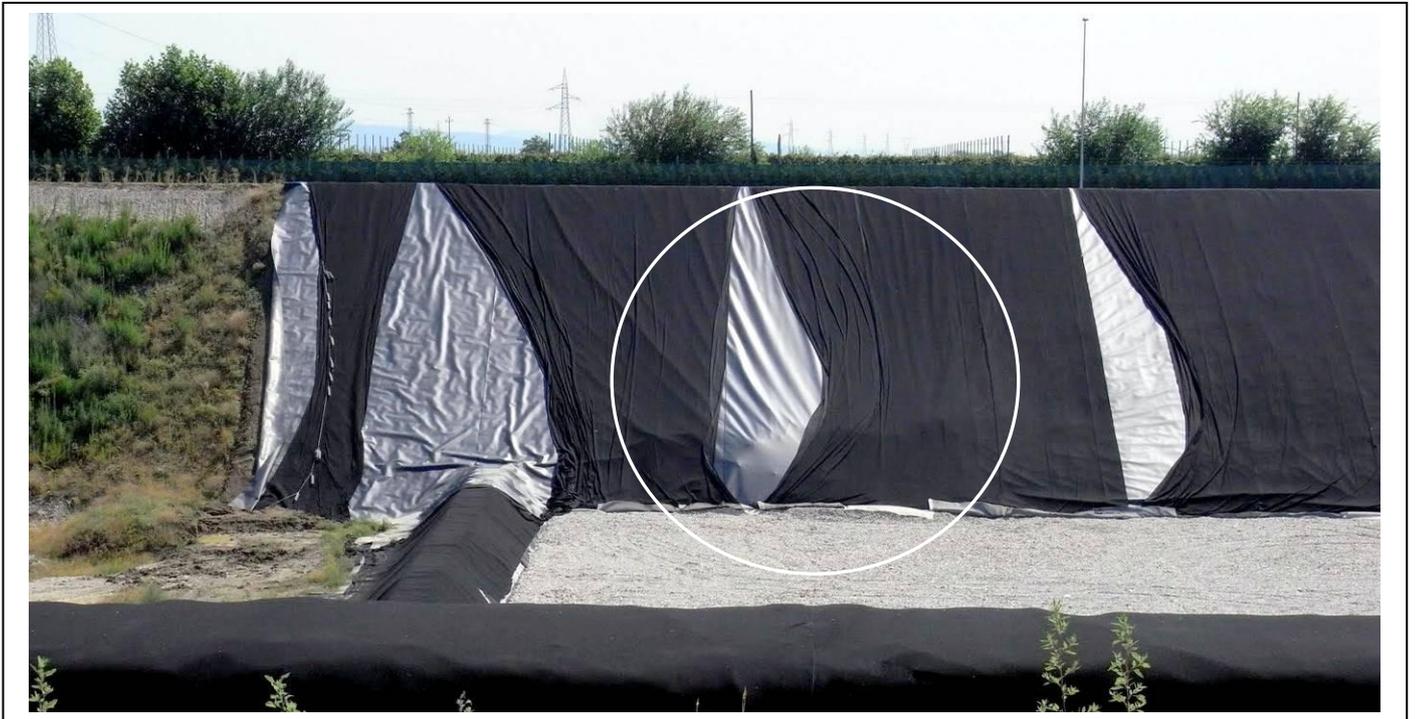
“Puntellamento” della parete

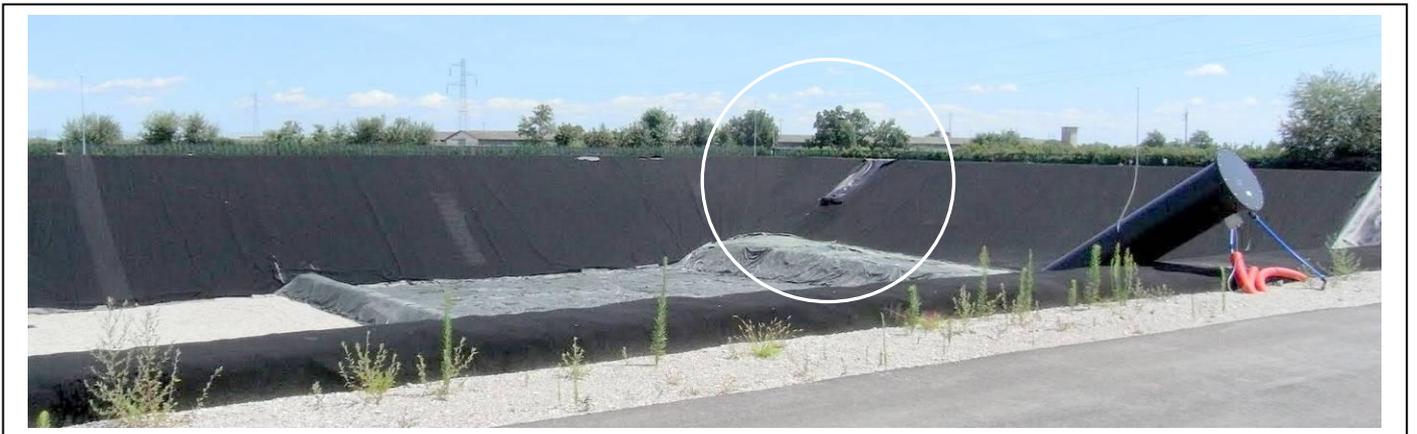
Fino alla data odierna il sottoscritto non si era accorto che i “**collassamenti**” erano già iniziati ancora a partire nella prima metà del mese di Maggio 2011, in quanto fino ad oggi, il sottoscritto ho creduto che i primi “**collassamenti**” fossero avvenuti nei primi giorni di Luglio 2011, quando questi divennero evidenti, come risulta dalle immagini sopra riportate, evidenti... per gli “**strappi**” sul telo nero di ricopertura.

Ma il peggio doveva ancora arrivare, perché nonostante su tutta l'intera parete Sud fosse stato creato un “**sostegno**” utilizzando dei rifiuti e realizzando una contro parete, anche qui ai primi di Agosto 2011 divennero evidenti altri e nuovi “**collassamenti**” dove, oltre a quello iniziato a Maggio, ne appare un altro.

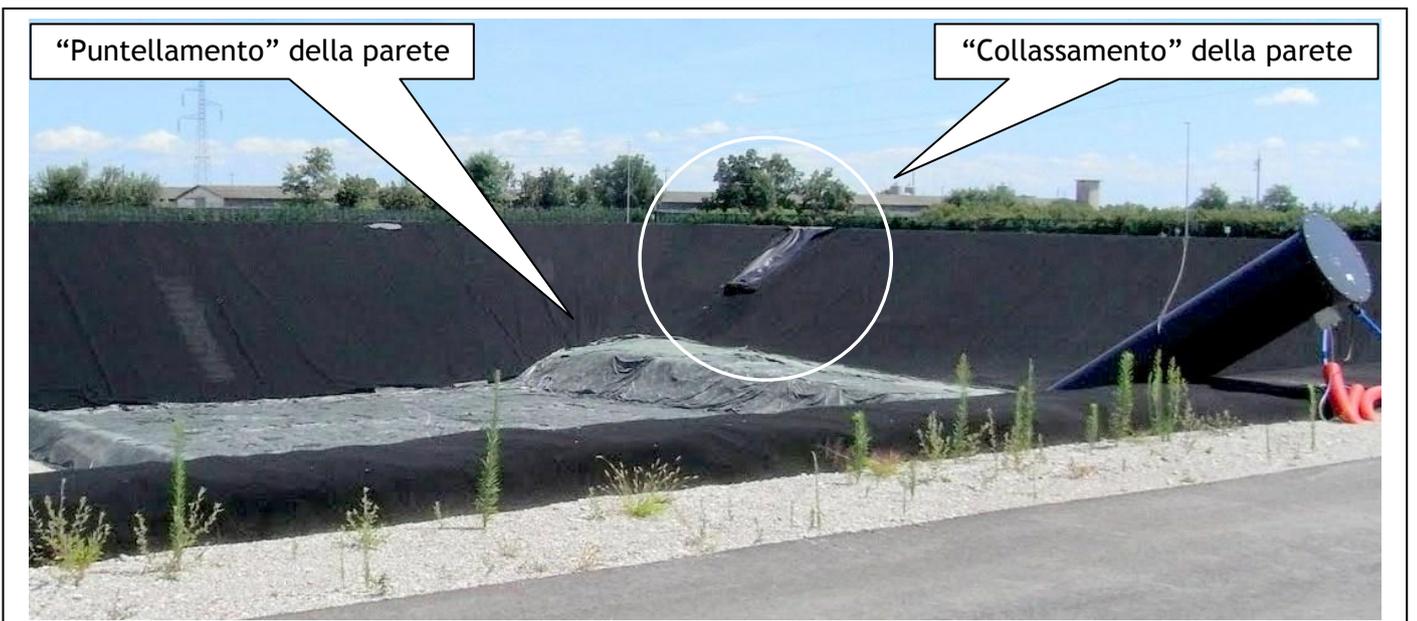
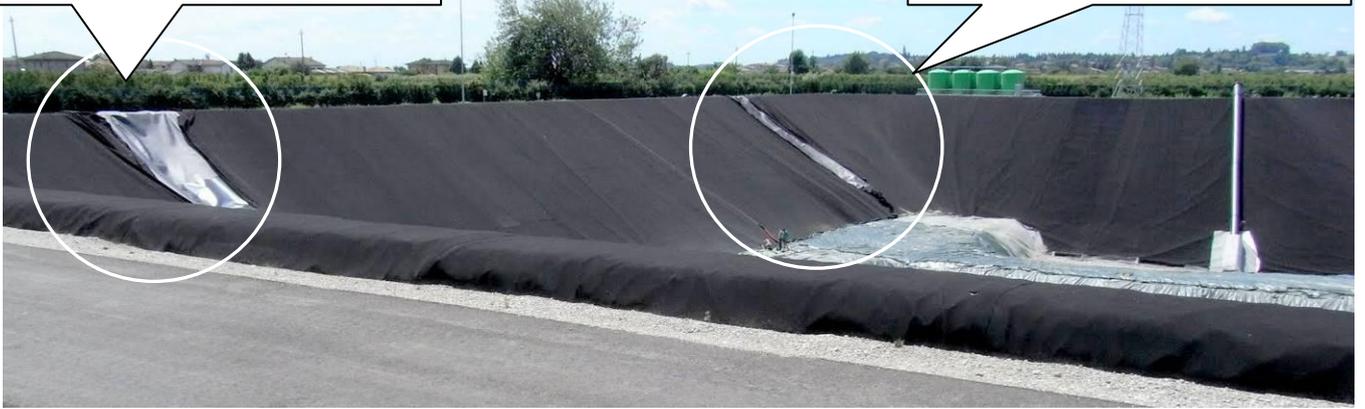
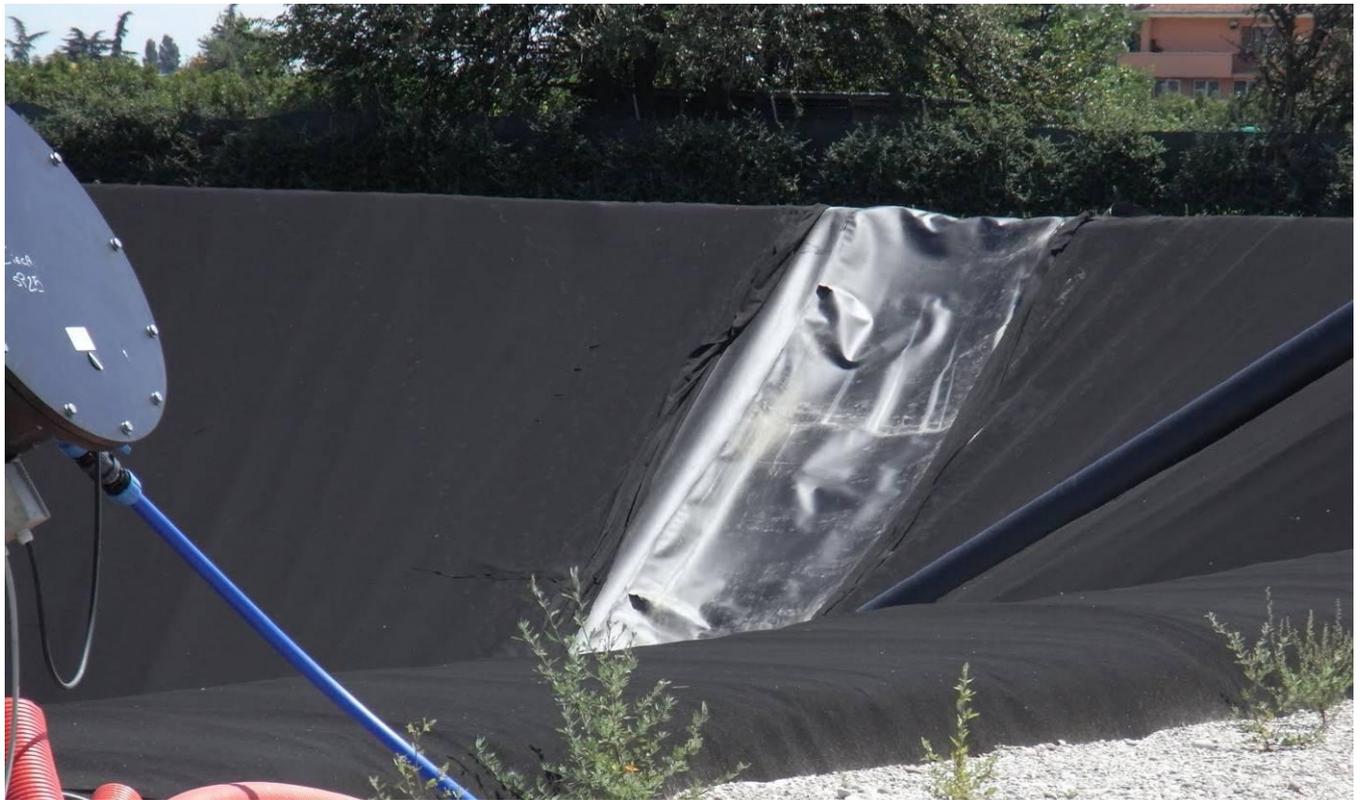
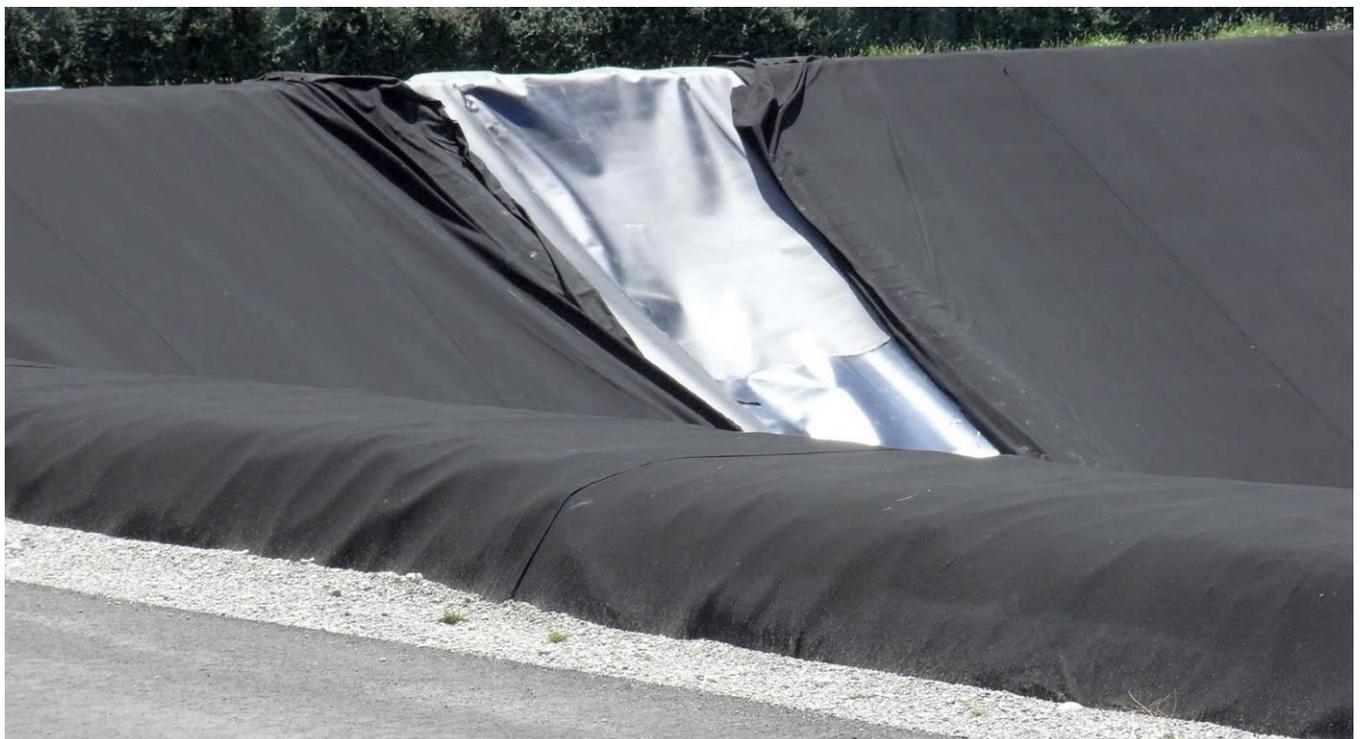
“Collassamento” della parete

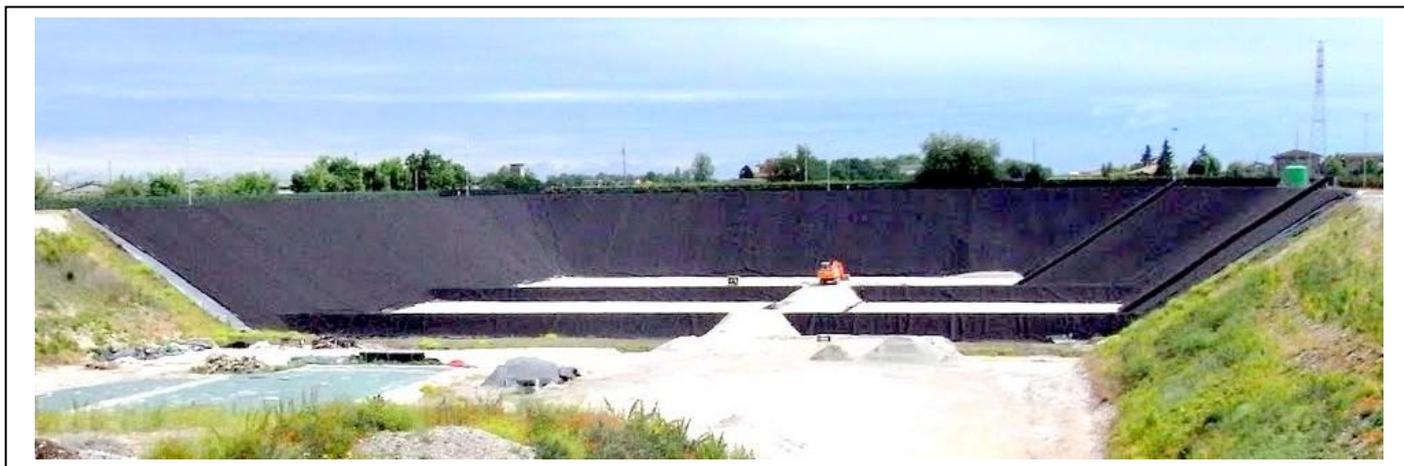
Scoprire solo oggi che i “collassamenti” erano **già iniziati** nella prima metà del **mese di Maggio 2011** e scoprire solo oggi che i Direttori dei Lavori e il Responsabile del Procedimento erano già a conoscenza di quanto stava accadendo - visto che avevano tentato di impedirne dei nuovi **creando dei “sostegni” con dei rifiuti** - credo debba essere evidenziato **nella gravità assoluta** di quanto allora... già accaduto.

Dopo i lavori di ripristino della impermeabilizzazione delle pareti, ad oggi, la situazione nel cantiere di quello che dovrebbe diventare una Discarica di Rifiuti... è rappresentata dalla sottostante immagine:

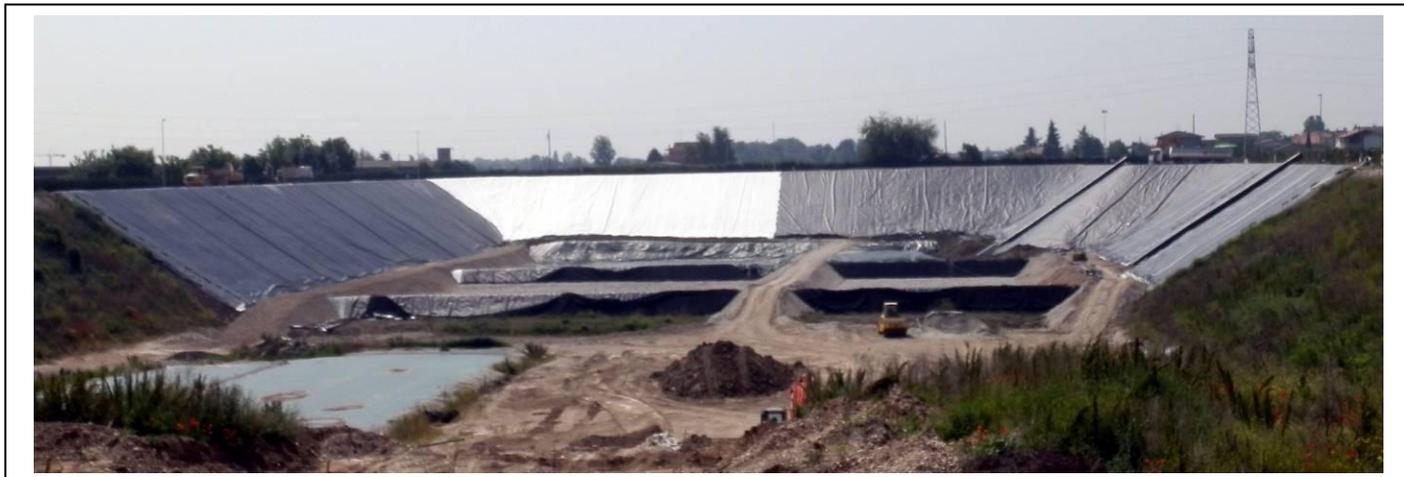
Da queste immagini è evidente che alle basi delle pareti sono state realizzate dei nuovi “puntelli” e di questi se evidenzia che quello sulla parete Ovest è stato realizzato **prima** di ripristinare la parete e **senza prima** risanare la parte della parete... ricoperta dal materiale ghiaioso poi depositato alla base.

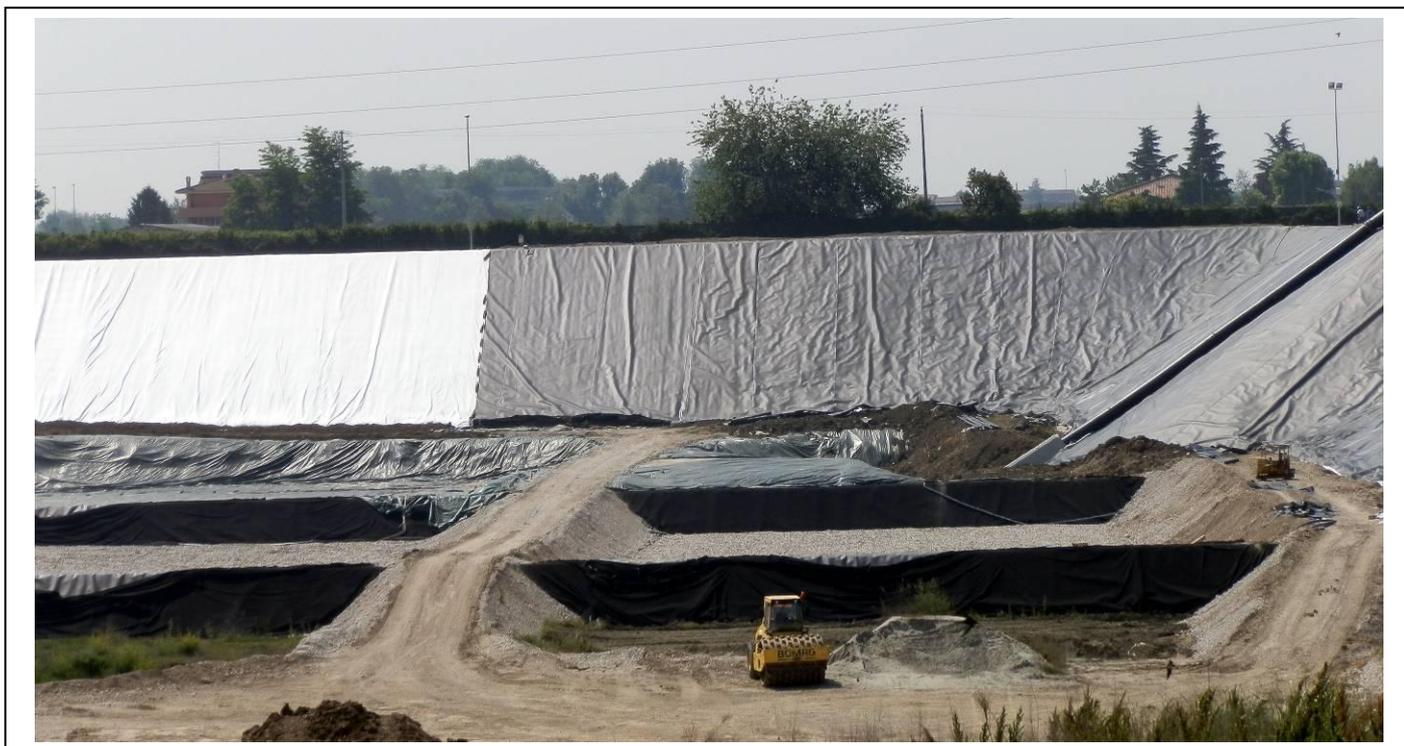
Anche da questa foto - dopo l'inizio dei lavori di ripristino - è evidente che il "collassamento" della parete Ovest, ha "sollevato" la base di quella che dovrebbe essere una Discarica di Rifiuti, con lo stesso identico fenomeno, già evidente nelle foto della prima metà del Maggio 2011, un "sollevamento" che sarebbe da approfondire, visto che questo potrebbe aver danneggiato l'impermeabilizzazione.

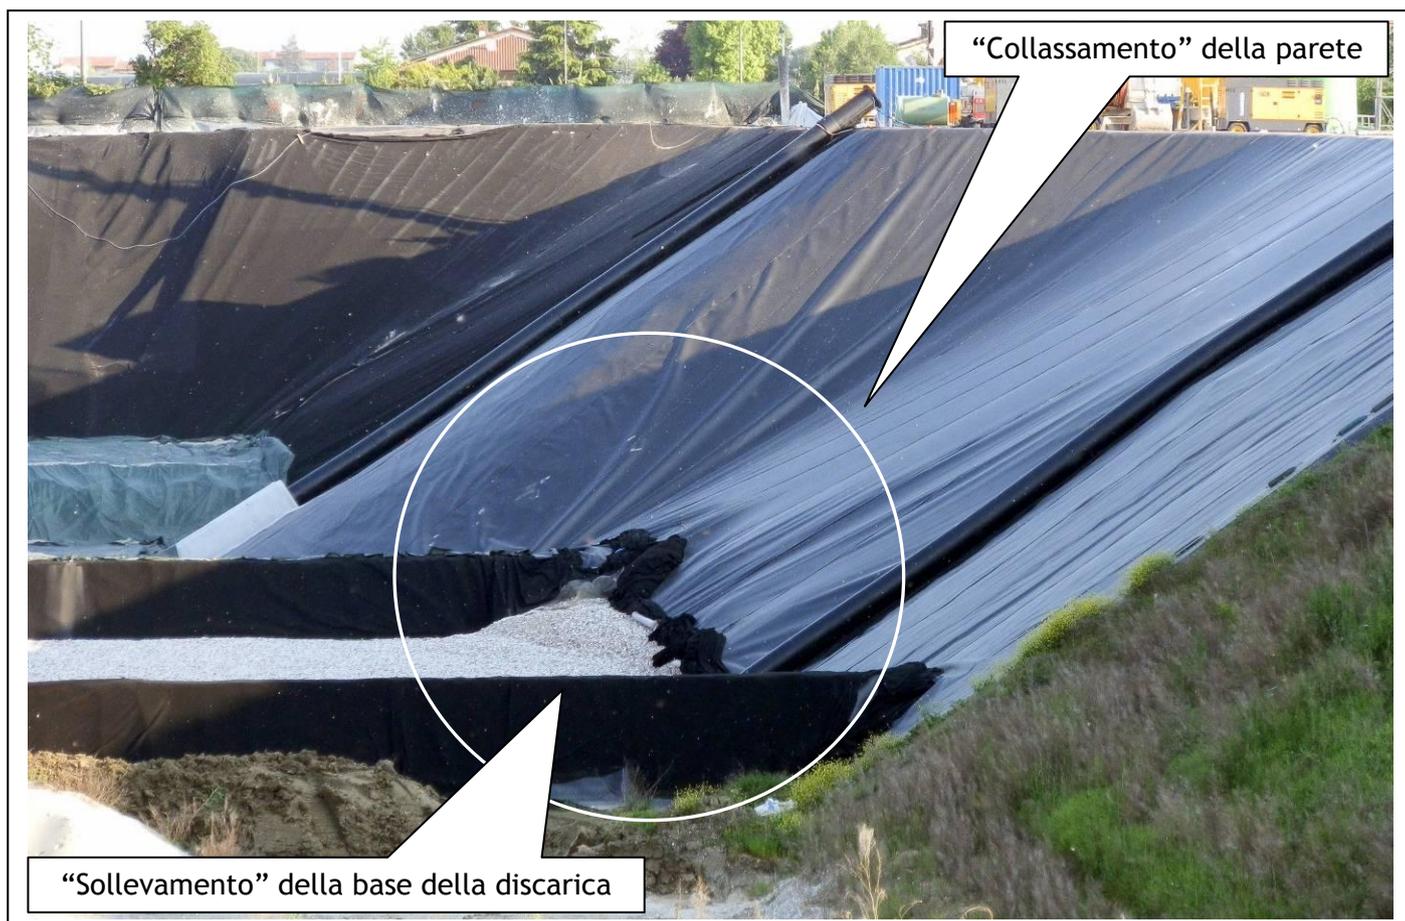
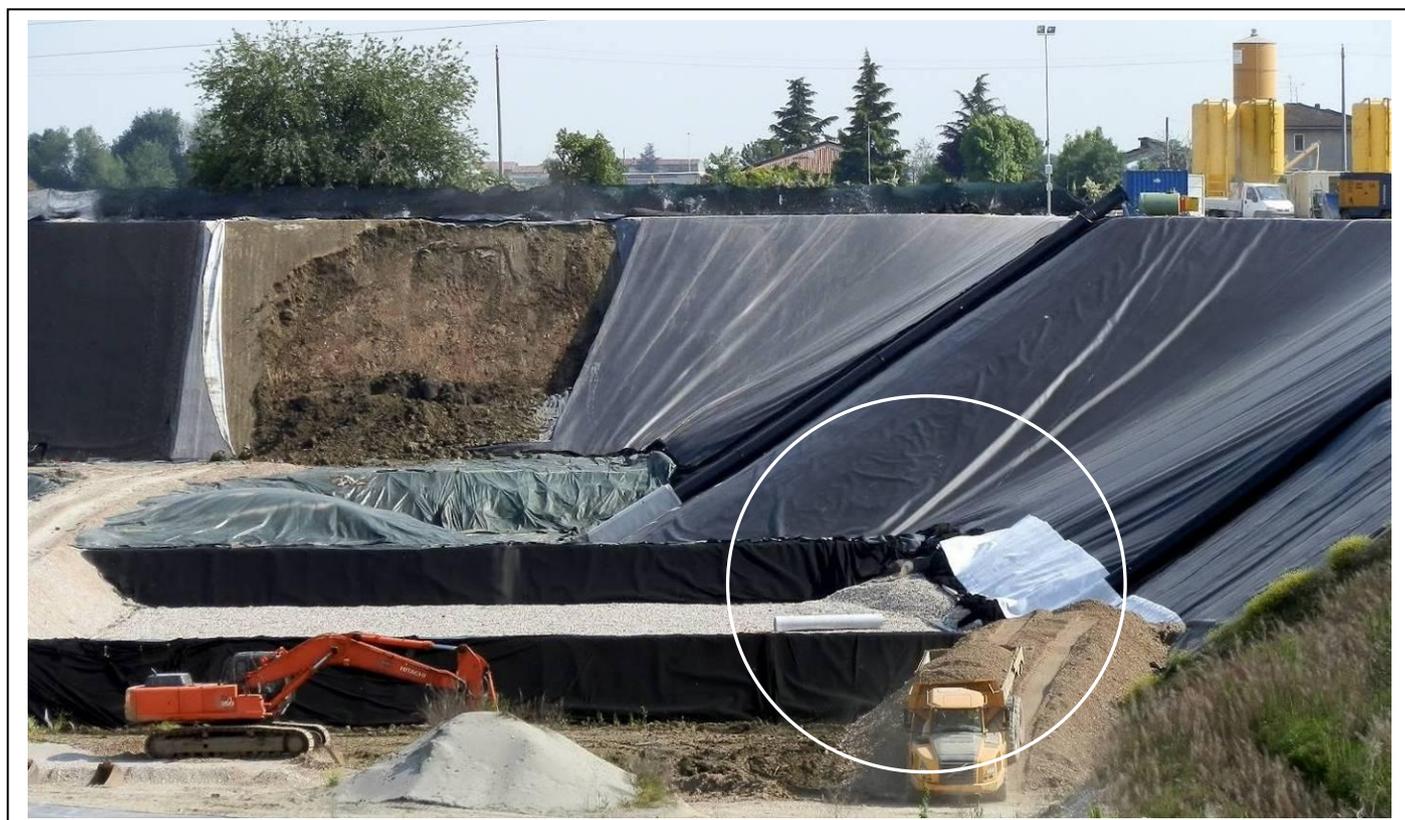
La parete Ovest (come sopra riprodotta) è "collassata" durante i recenti lavori e qui sotto, in questa altra immagine, è evidente che, prima di ripristinare la parete è stato creato questo "puntello", con della ghiaia, coprendo però in questo modo quella parte della parete e della base che era collassata e senza che su questa parte poi ricoperta... fosse stato prima effettuato alcun intervento di ripristino.

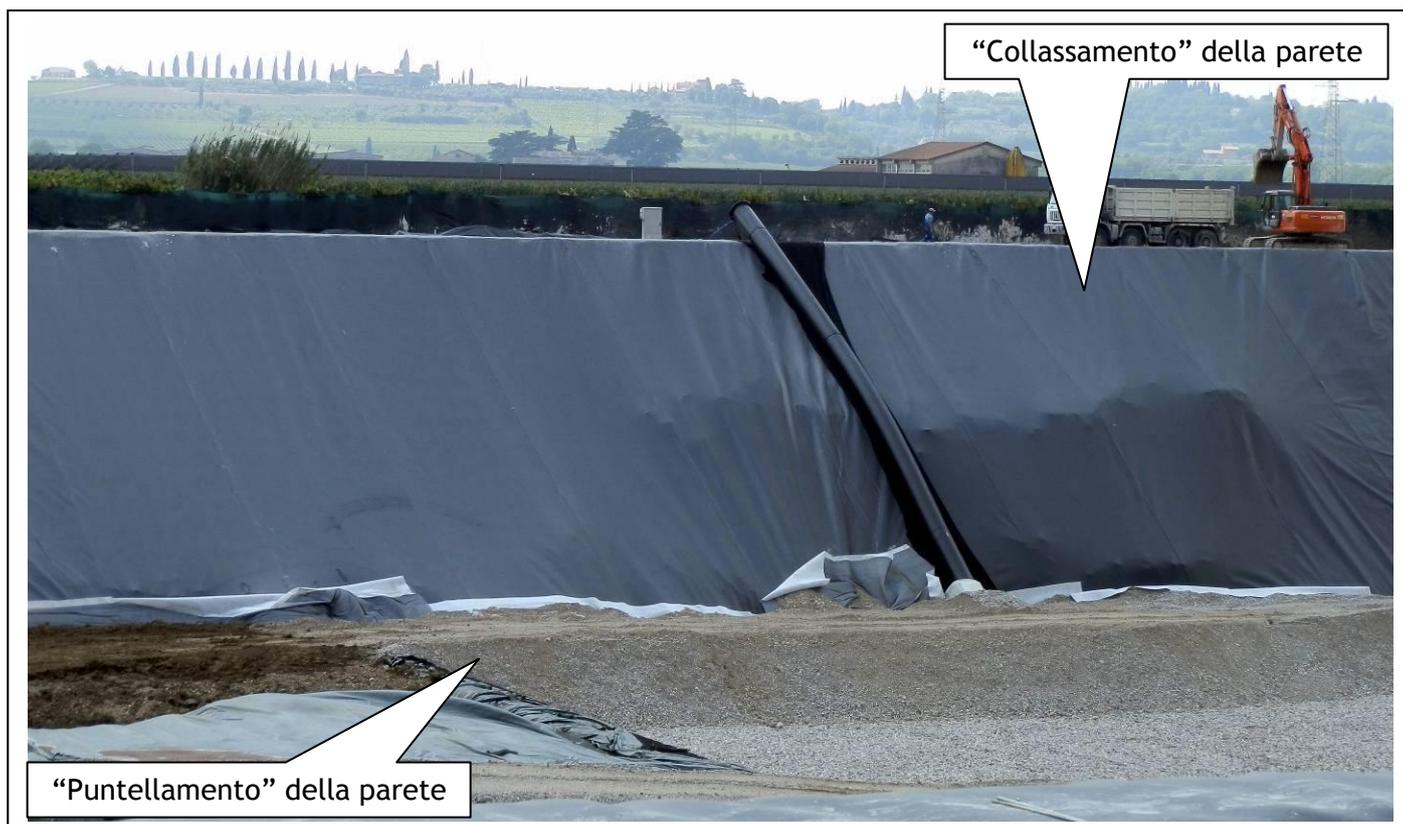
Da questa altra immagine è evidente che (A) prima è stata coperta la base della parete Ovest con della ghiaia e poi (B) sono stati effettuati gli interventi di ripristino della impermeabilizzazione sulla parete, ma senza che alcun intervento fosse stato effettuato alla base della parete, in particolare anche nella zona della base del fondo della discarica che è evidente che si era “sollevata”... ma non ripristinata.

Un intervento, sulla parete Ovest, ben diverso da quello che era stato effettuato sulla parete Est dove l'intera parete dalla base fino alla sommità era stata interamente “risanata” e pertanto con la ricopertura della base della parete Ovest con la ghiaia, si ritiene che l'intervento di ripristino non sia stato correttamente eseguito e che possano esservi ulteriori problemi nelle prossime settimane e/o mesi.

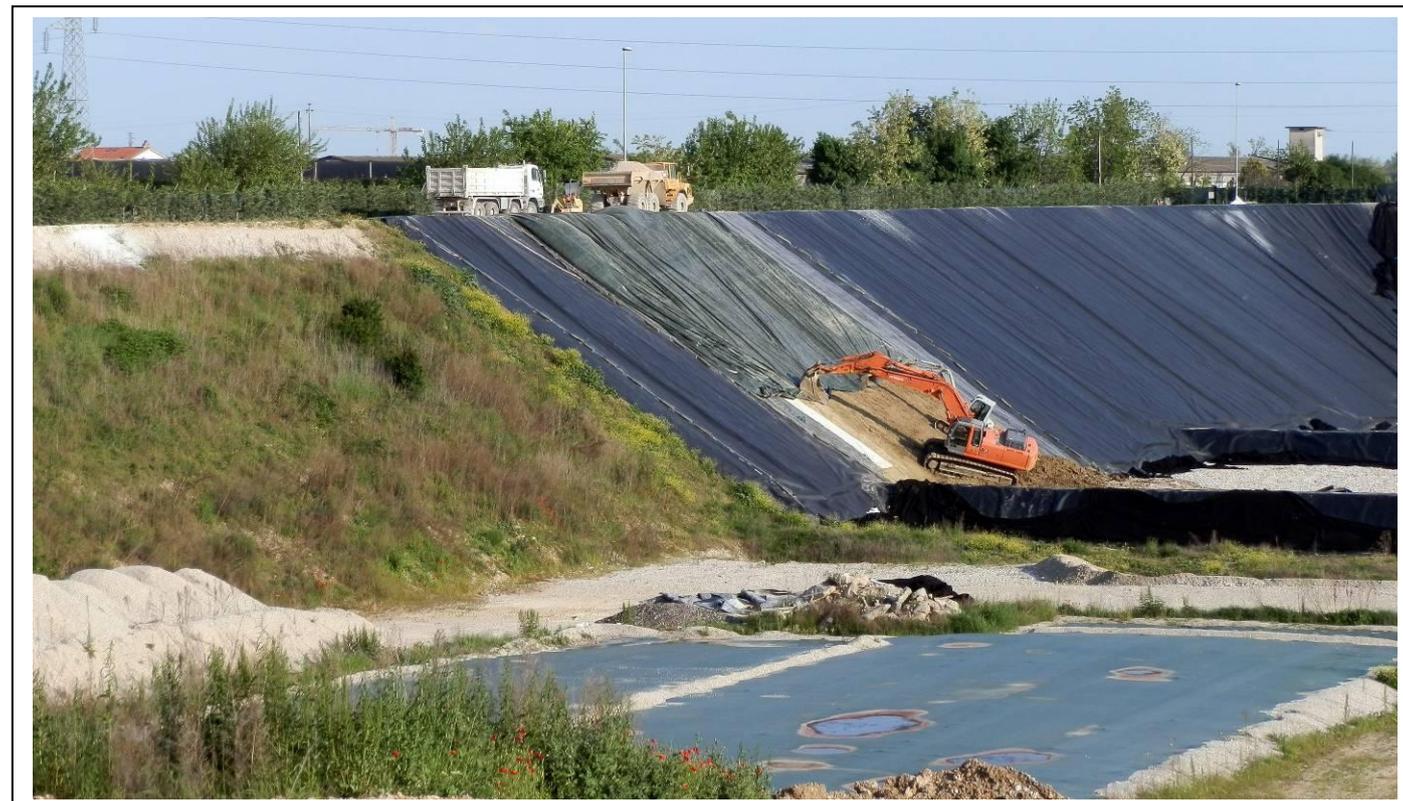
A differenza di quello che è successo sulla parete Ovest, sulla parete Est l'intervento di ripristino era stato effettuato sull'intera parete (vedi sopra) e il “puntello” con la ghiaia è stato successivamente posizionato alla base della parete... e solo dopo che l'intera parete era stata ripristinata (vedi sotto).
