**COME SALVARE
CASELLE**

Rinnovo - URGENTE - di richiesta di accesso agli atti del FINTO Recupero Ambientale dell'ex Cava Siberie, in conseguenza dell'approvazione della DGRV n. 332 del 6.3.2012 e segnalazione di "ERRORI" contenuti nel Parere Commissione VIA n° 388 del 1.2.2012 - Con richiesta di verifica di stabilità alle norme antisismiche della scarpata riprofilata -

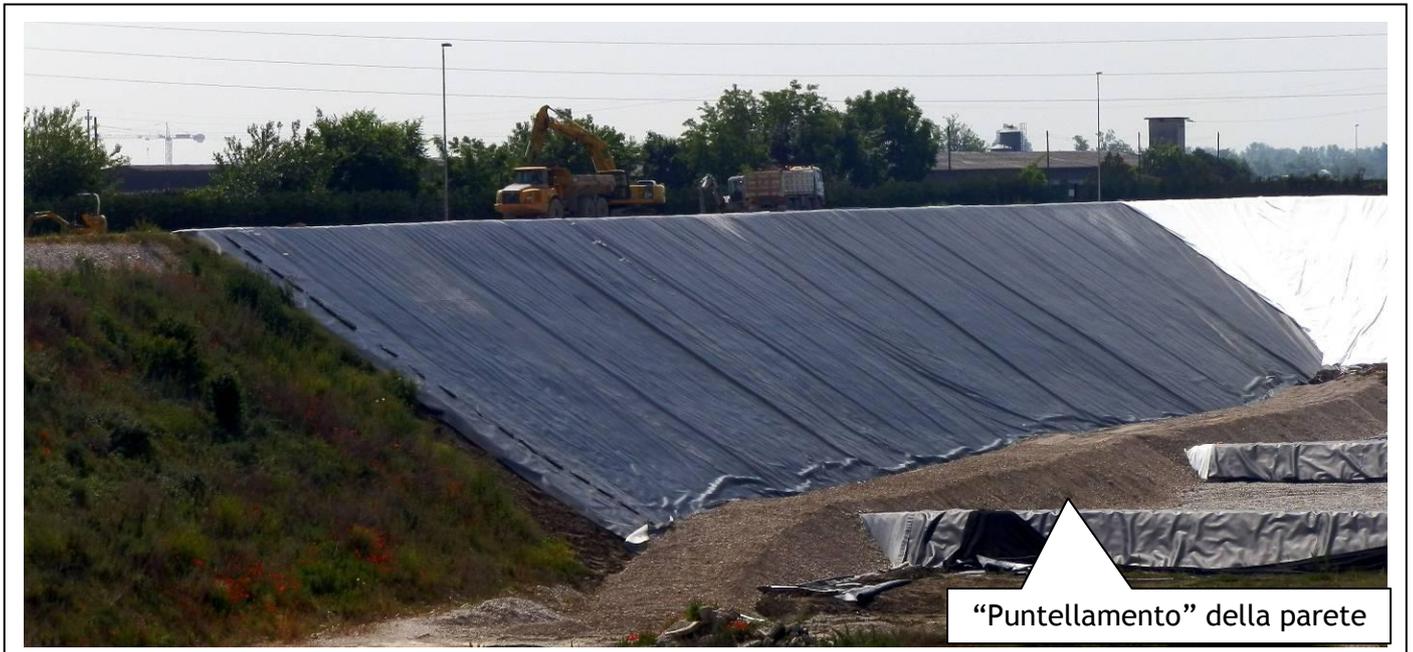
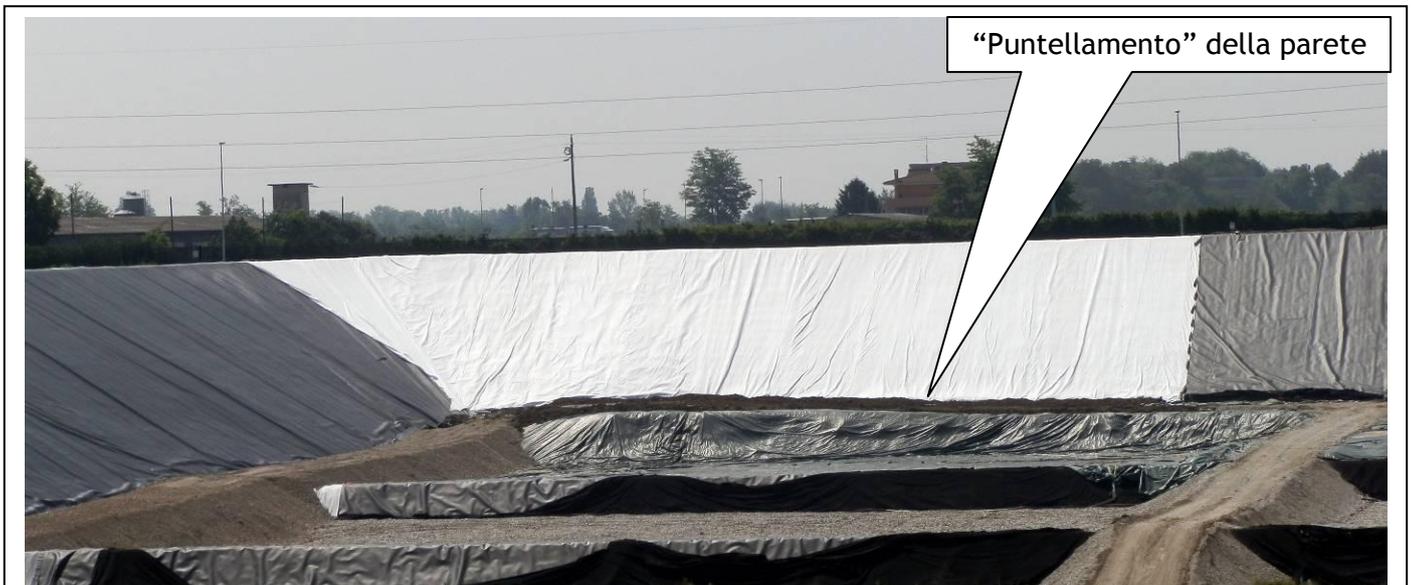
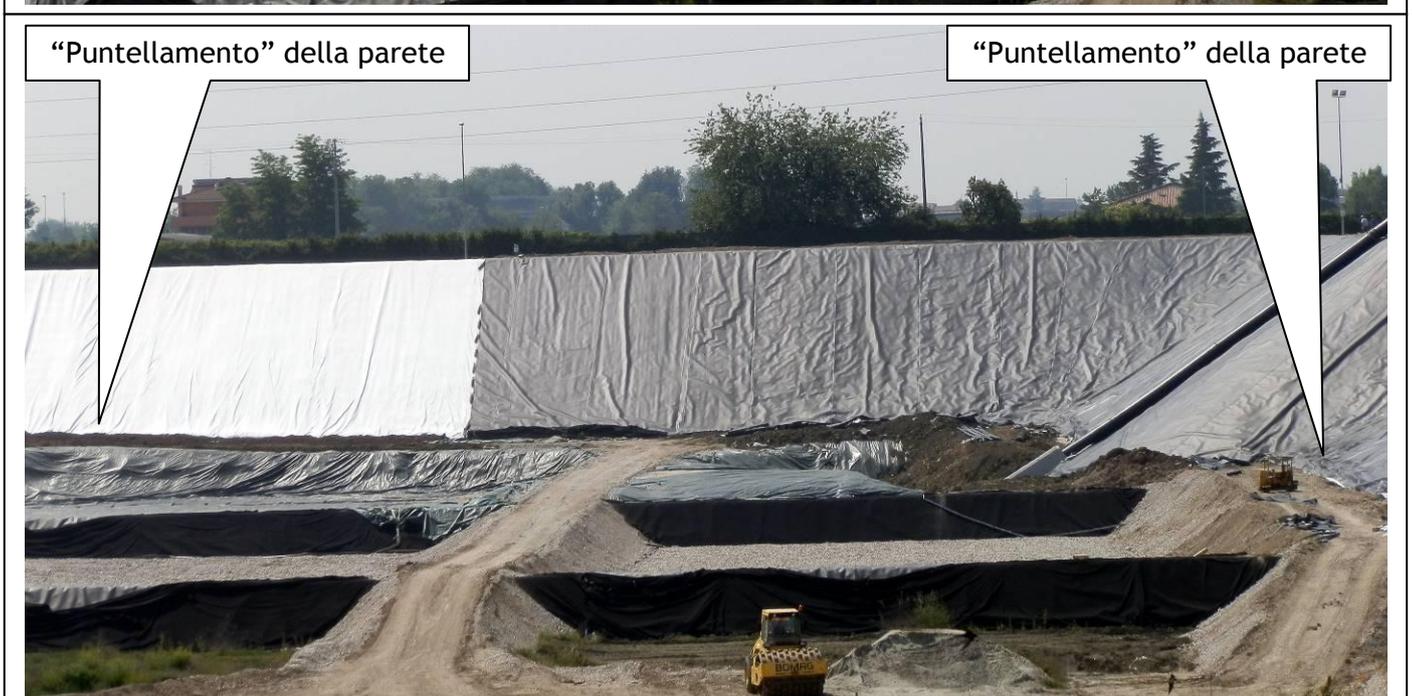
Anche sulla parete Sud, è evidente che la parte della parete che è stata ripristinata riguarda solo quella parte che sporge sopra il “puntello” che qui era stato realizzato alla base della parete con i rifiuti che sono rimasti lì senza essere spostati in altra sede per effettuare il risanamento totale dell’intera parete.

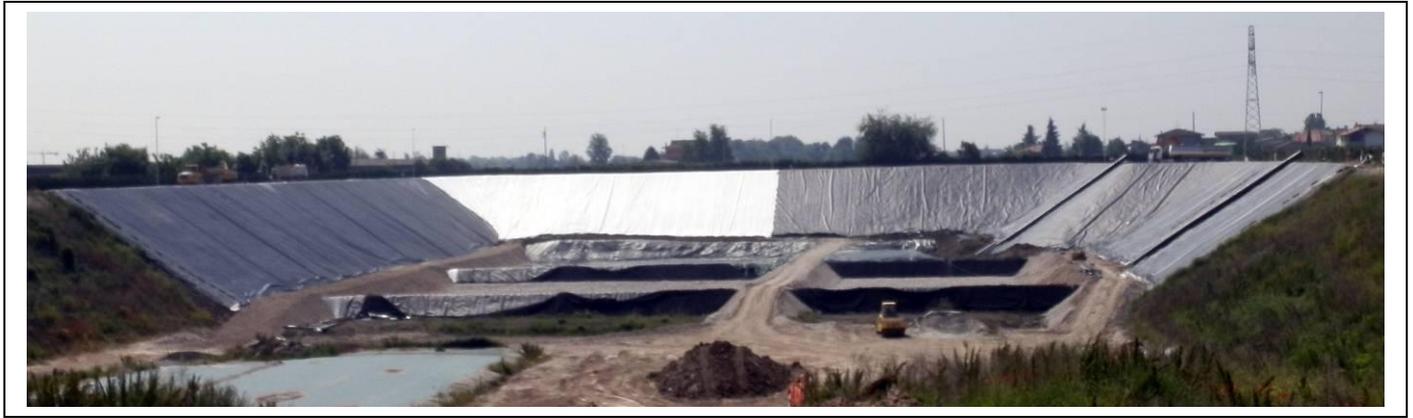
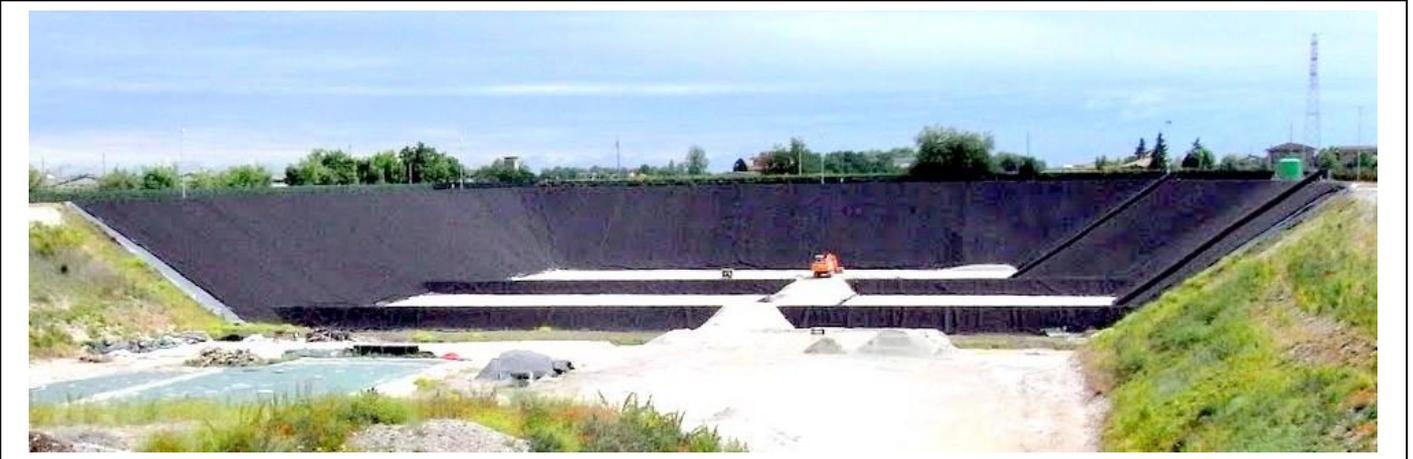
Si riportano ancora queste due immagini per evidenziare, alla data odierna, com'è la situazione del cantiere di quello che dovrebbe diventare una Discarica di Rifiuti (vedi sopra) e di come era il cantiere alla data del 16 maggio 2011 (vedi sotto) poche settimane dopo che i lavori avevano superato, con esito positivo, il collaudo strutturale di quanto era stato eseguito, iniziando così il conferimento dei rifiuti.

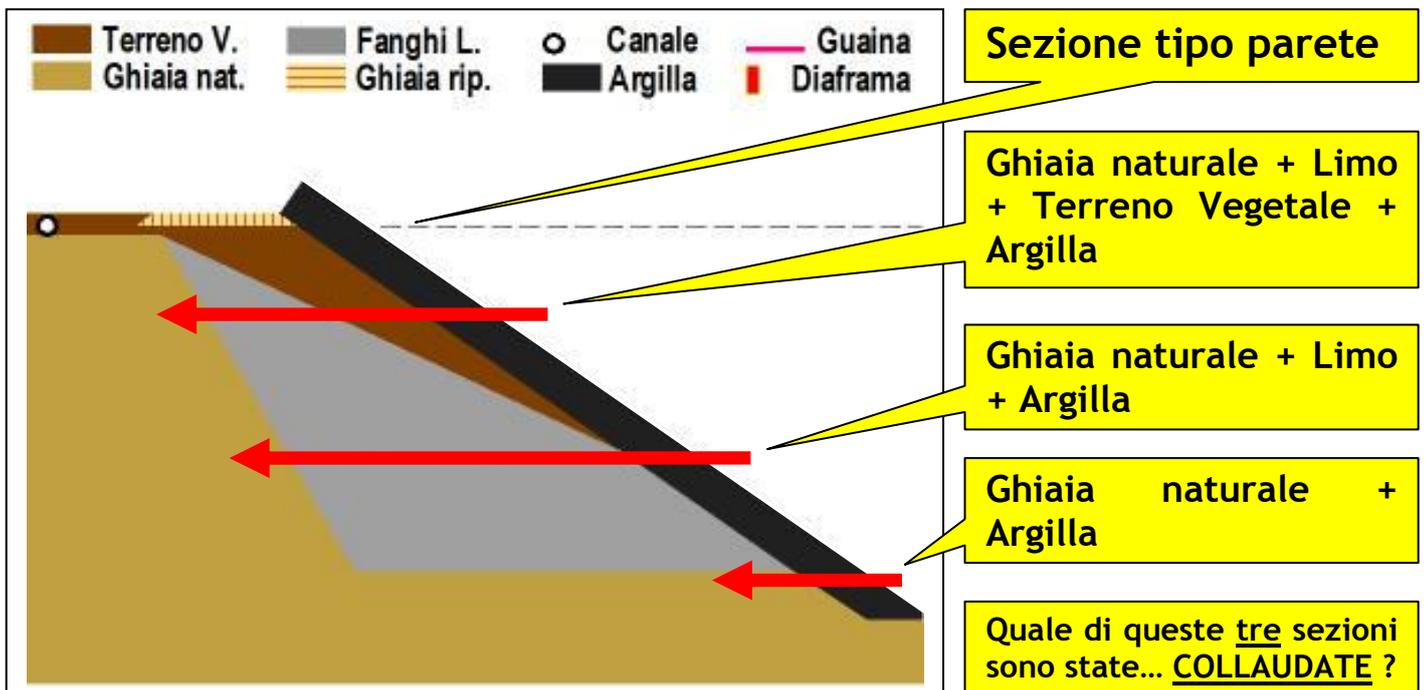
Come già evidenziato nella precedente lettera del 17 Maggio 2012, il sottoscritto, insiste - di nuovo - nel sostenere che il problema del "collassamento" delle pareti della Discarica di Rifiuti devono essere cercate sul materiale che è stato utilizzato per la risagomatura delle parete, costituite da **Terreno Vegetale** e da **Limi di lavorazione della ghiaia**, sul quale materiale incoerente è stata stesa l'argilla che dovrebbe impermeabilizzare la Discarica di Rifiuti, problema, sotto rappresentato in questo schema.

Ed è evidente che se non si risolve il problema di questi materiali incoerenti che sono ancora lì sotto lo strato di argilla, il problema dei "collassamenti" è solo sospeso e tra poco potrebbe essere - di nuovo - necessario un altro intervento per ripristinare - di nuovo - l'impermeabilizzazione delle pareti.

Al sottoscritto, viene continuamente negato l'accesso agli atti, in particolare l'accesso a tutte le Relazioni, gli Elaborati Grafici e quant'altro è stato presentato all'esame della Commissione VIA ma nonostante questo, il sottoscritto insiste che tutte le pareti della Discarica **devono essere totalmente demolite**, asportando i "Limi di lavorazione della Ghiaia" e il "Terreno Vegetale Naturale" utilizzato per la risagomatura della pareti... **fino ad arrivare alla Ghiaia "Naturale"** come rappresentato nello schema come qui riprodotto a lato. Solo dopo questo intervento potranno essere, di nuovo, risagomate le pareti della Discarica.

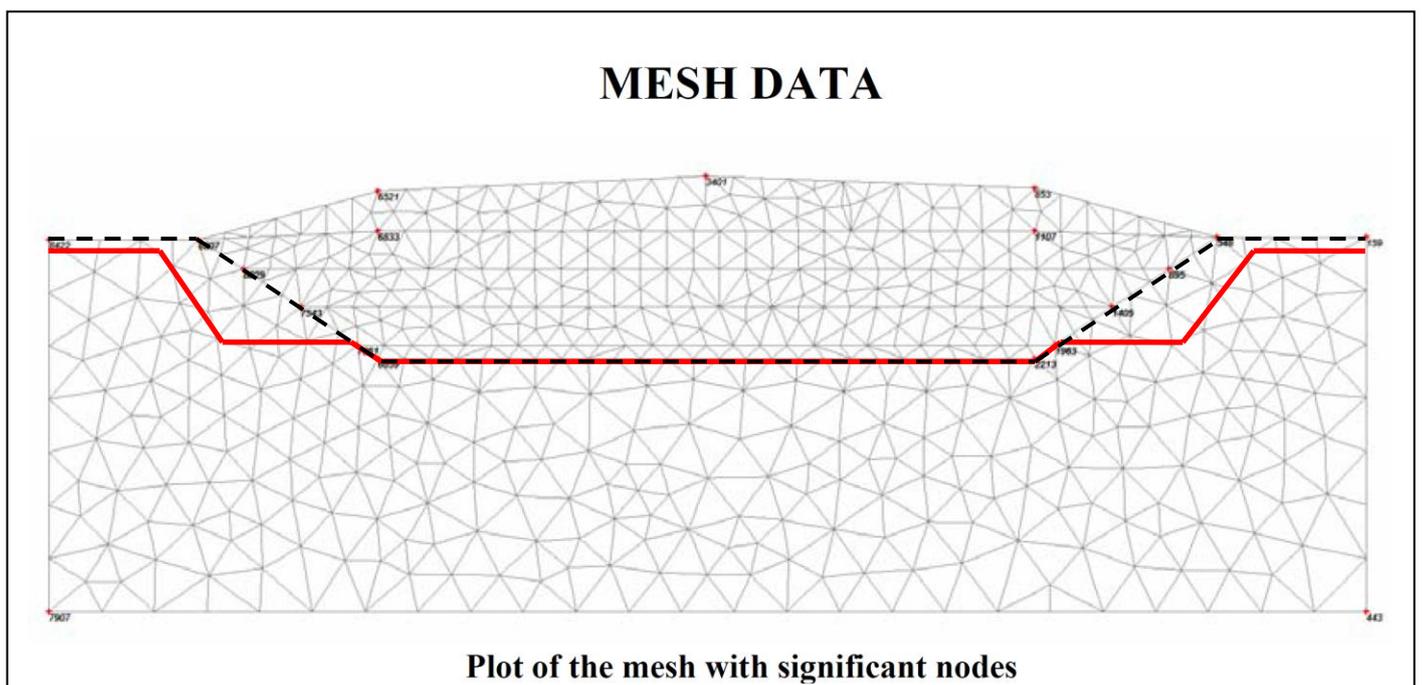
Il quanto riportato alla pagina 30 dell'Allegato "A4" andrebbe verificato e rianalizzato, dato che **non corrisponde a verità che le pareti della discarica siano costituite da "ghiaia"**, la quale esiste ma solamente secondo lo schema come indicato con la linea rossa riportata su questo schema grafico.

Material Properties

Material: Ghiaia
 Strength Type: Mohr-Coulomb
 Unit Weight: 22 KN/m3
 Cohesion: 0 KPa
 Friction Angle: 37 degrees
 Water Surface: Water Table
 Custom Hu value: 1

Secondo questo schema la **linea tratteggiata nera** sarebbe il limite della ghiaia naturale costituita da depositi alluvionali stabili da millenni, in realtà questo limite della Ghiaia stabile, è rappresentato dalla **linea rossa** e il materiale che si trova tra la linea rossa e la linea tratteggiata nera, altro non è che **Limo derivante dalla lavorazione della ghiaia e Terreno vegetale naturale**, che a parere del sottoscritto, è la vera causa del "collassamento" delle pareti, evidenziato dal "collassamento" dell'argilla soprastante.

Per ultimo e visto i recenti terremoti, credo vada di nuovo segnalato che i **calcoli antisismici** sono stati effettuati ponendo come base di calcolo che **le pareti della Discarica siano costituite da Ghiaia**, come riportato nell'Allegato: **"A4" Relazione Geotecnica**, dove alla pagina 35: **"Verifiche di Stabilità della scarpata riprofilata"** viene riportato che il materiale utilizzato sarebbe stata, appunto, **"Ghiaia"**.

In realtà, come continuo a segnalare dal 2010, il materiale utilizzato per la risagomatura delle pareti **non è Ghiaia naturale**, ma è solo del **Terreno Vegetale** steso sopra dei **Limi di Lavorazione della ghiaia** che erano stati utilizzati per la prima risagomatura dell'ex Cava.

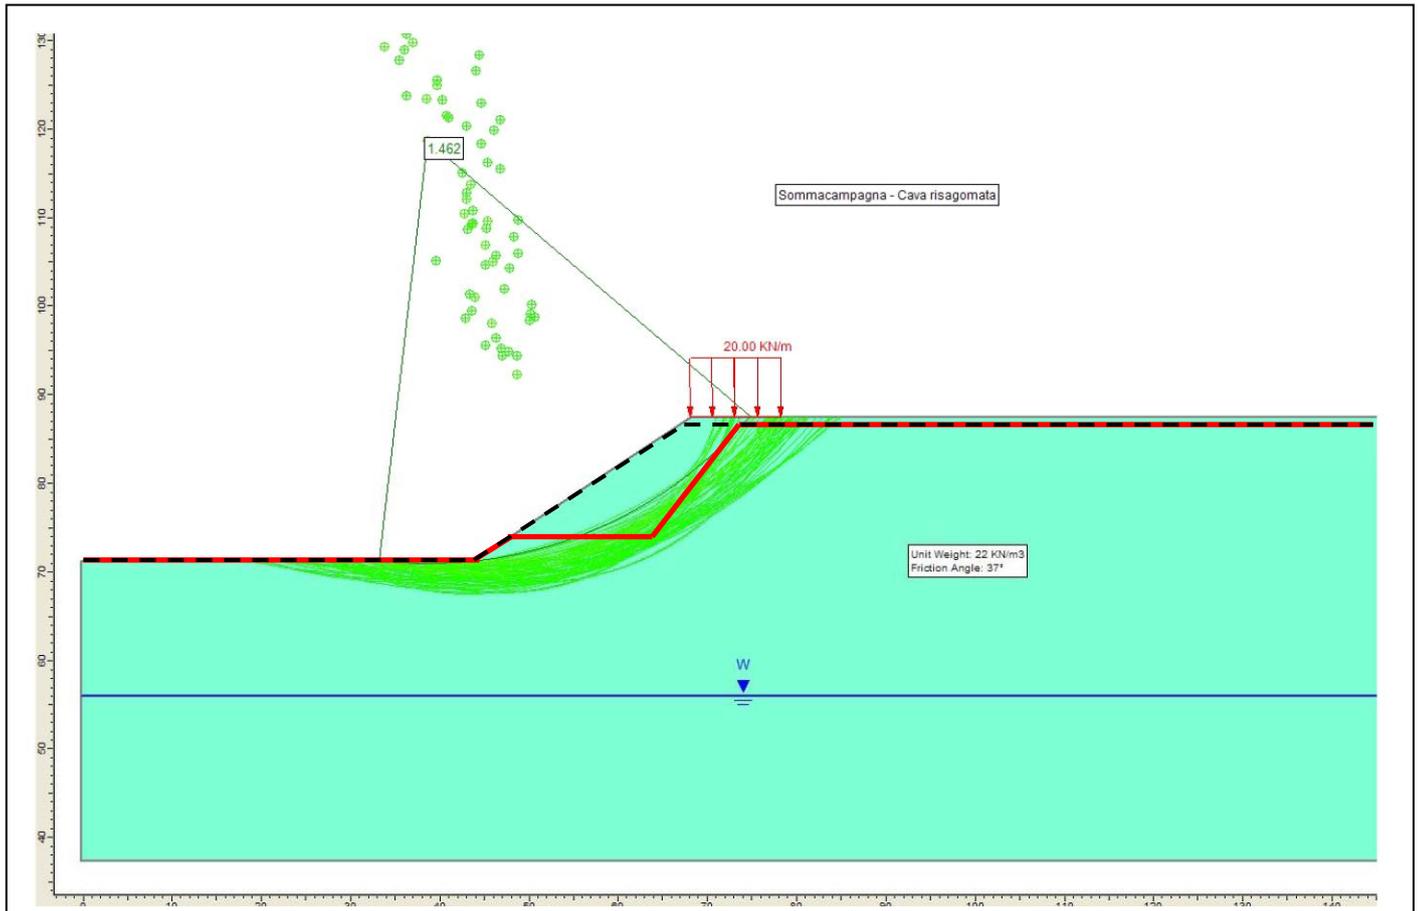
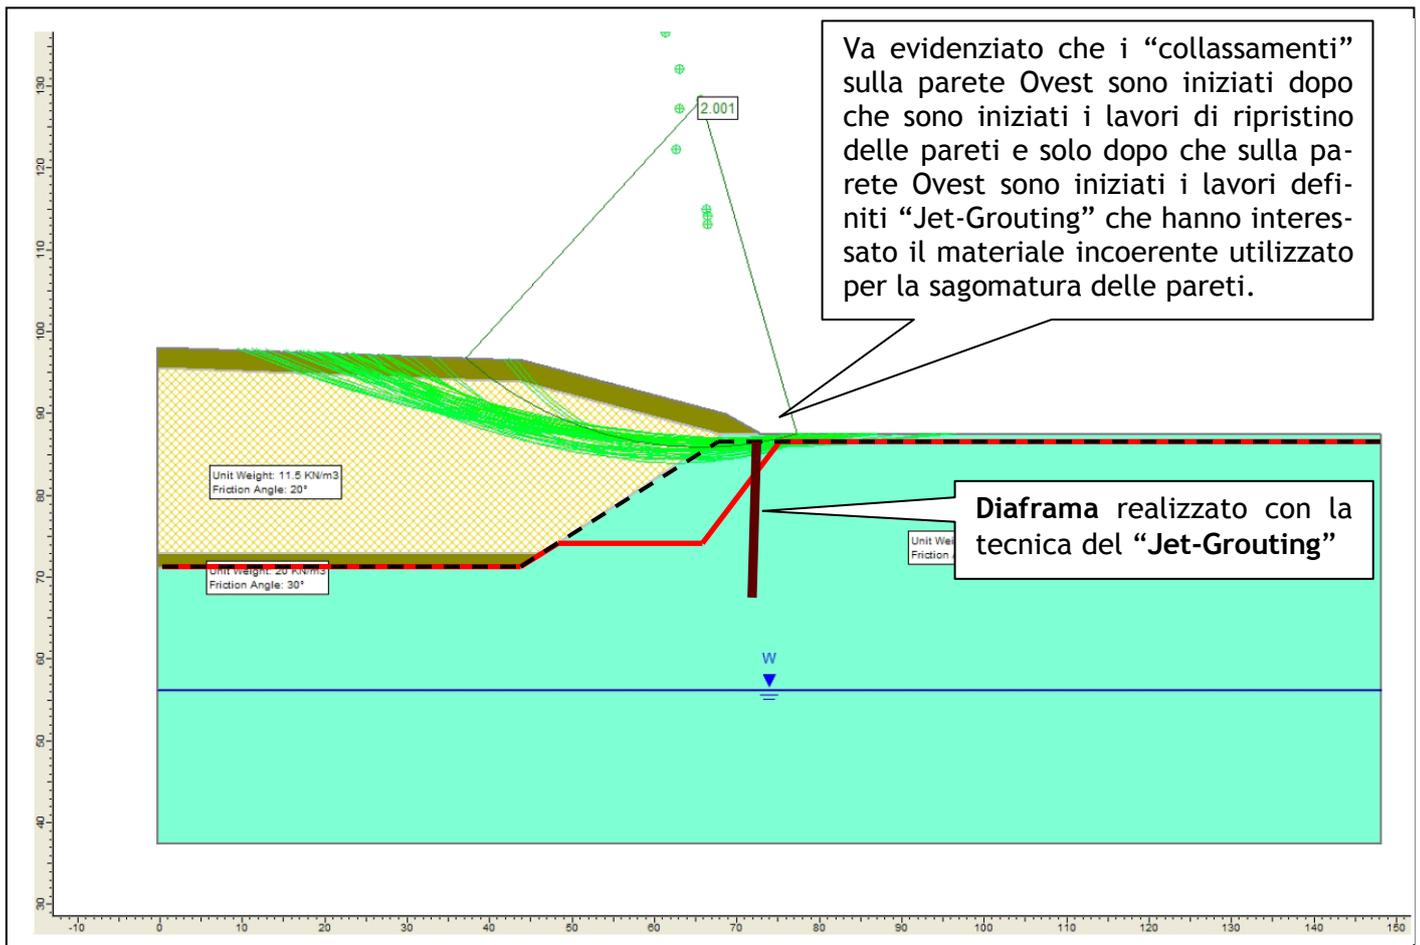
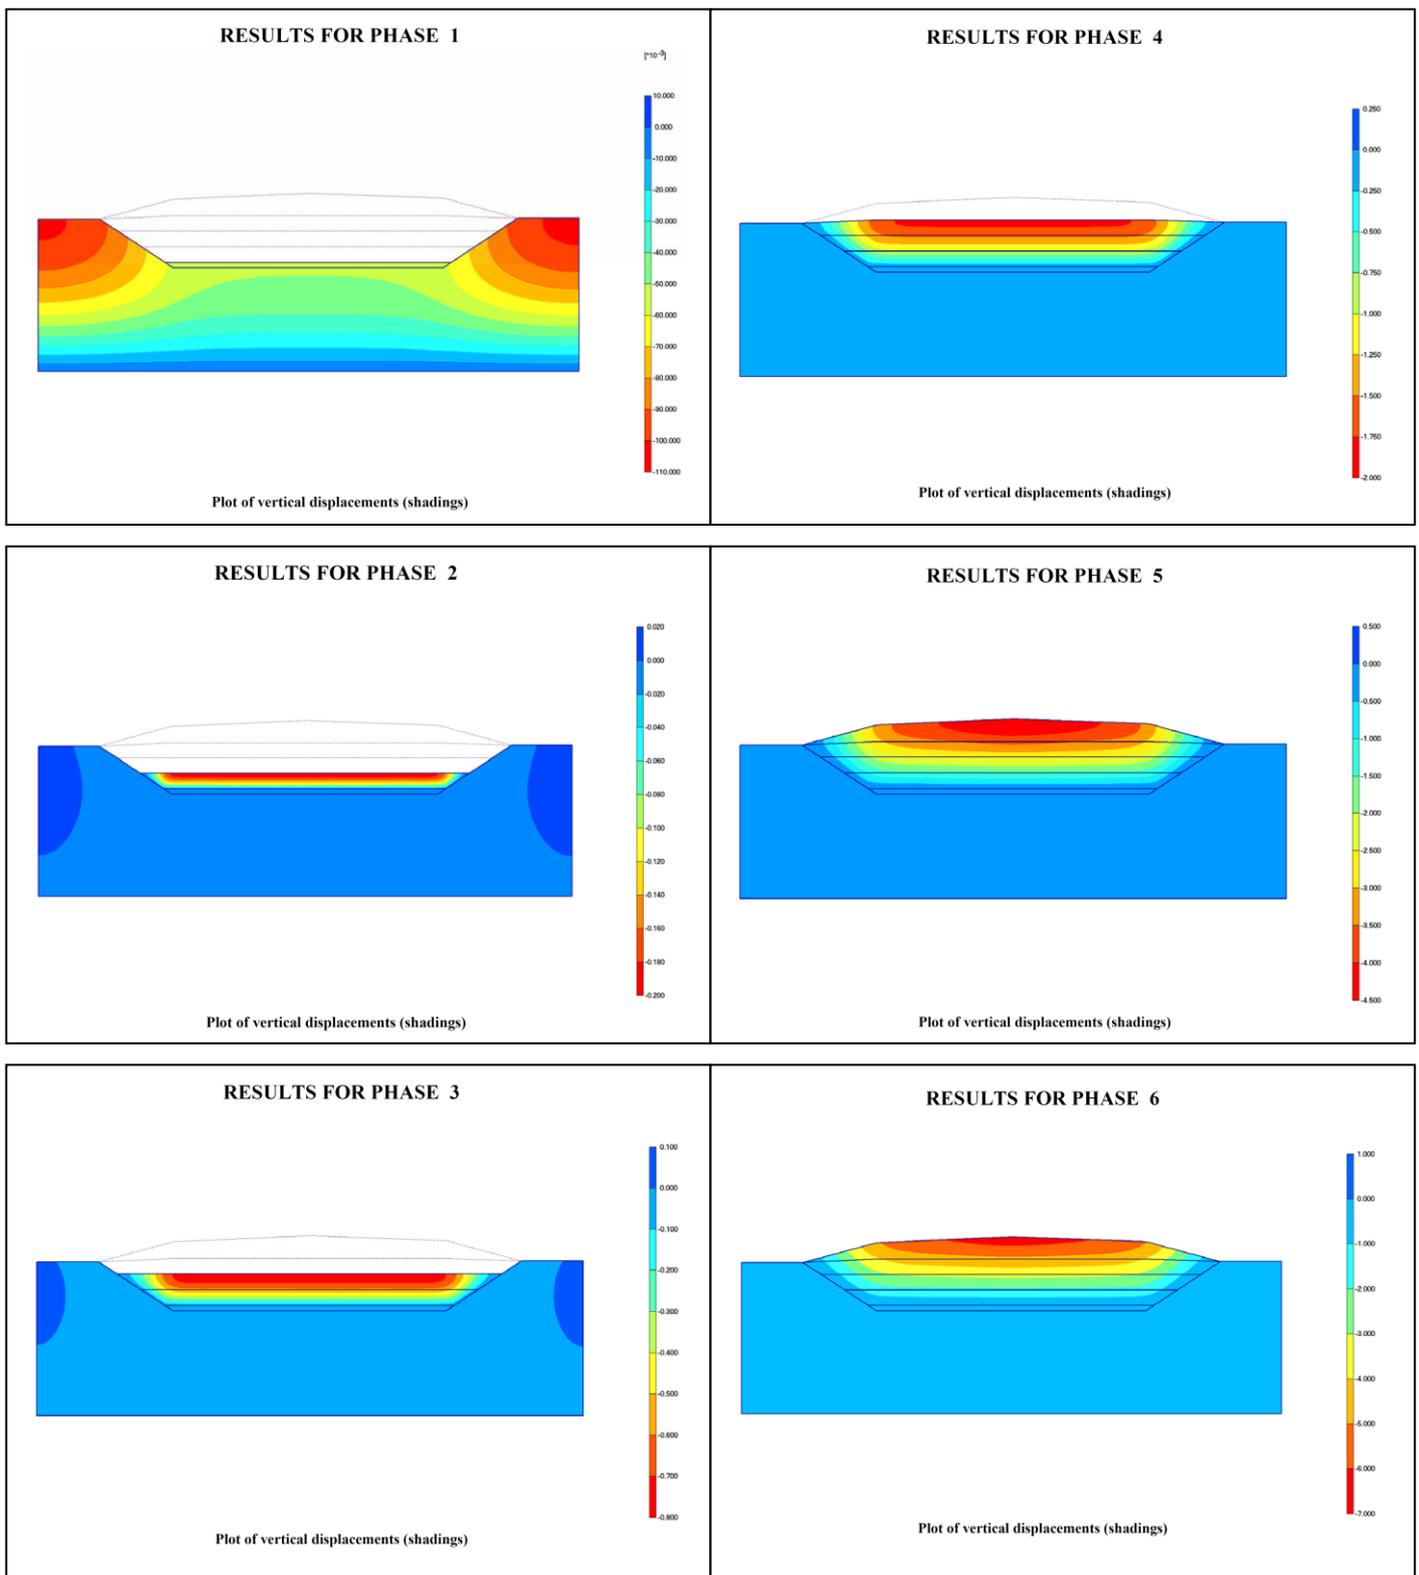
Sempre a titolo di esempio si riportano altri schemi tratti dall'Allegato "A4" - Relazione Geotecnica evidenziando con linea nera tratteggiata come secondo i progettisti sarebbe il limite della Ghiaia Naturale ed evidenziando con linea rossa qual è invece il limite vero della Ghiaia naturale, ricordando che nell'area posta tra le due linee, per ripristinare le pareti, è stato utilizzato Limo di lavorazione della ghiaia e del Terreno Vegetale Naturale incoerente e suscettibile a problematiche... se bagnato.

Sempre a titolo di esempio si riportano questi altri schemi, anche questi sempre tratti dall'Allegato "A4" - **Relazione Geotecnica** evidenziando **con linea nera tratteggiata** quale secondo i progettisti sarebbe il limite della Ghiaia Naturale ed evidenziando **con linea rossa** come invece... è il **limite VERO della Ghiaia naturale**, ricordando che nell'area posta tra le due linee, per ripristinare le pareti, è stato utilizzato **Limo di lavorazione della ghiaia** e del **Terreno Vegetale Naturale incoerente** e suscettibile a problematiche... **se bagnato**.

Credo che tutto questo vada evidenziato e che la verifica alle problematiche sismiche debba essere rivista e riesaminata prima di procedere ancora.
