GEONOVA SPA – Discarica Siberie, Comune di Sommacampagna (VR)
	VERBALE DI SOPRALLUOGO rev 00 del 10.10.2011 – PSC rev. 1.1 del 16.03.2010

PROT. 2013_0596 del 03/10/2013

Impianto:	Data :	Ora :	Giorno della settimana:
Rifiuti non Pericolosi, località Siberie di Sommacampagna (VR)	03/10/2013	10:15 – 12:00	giovedì

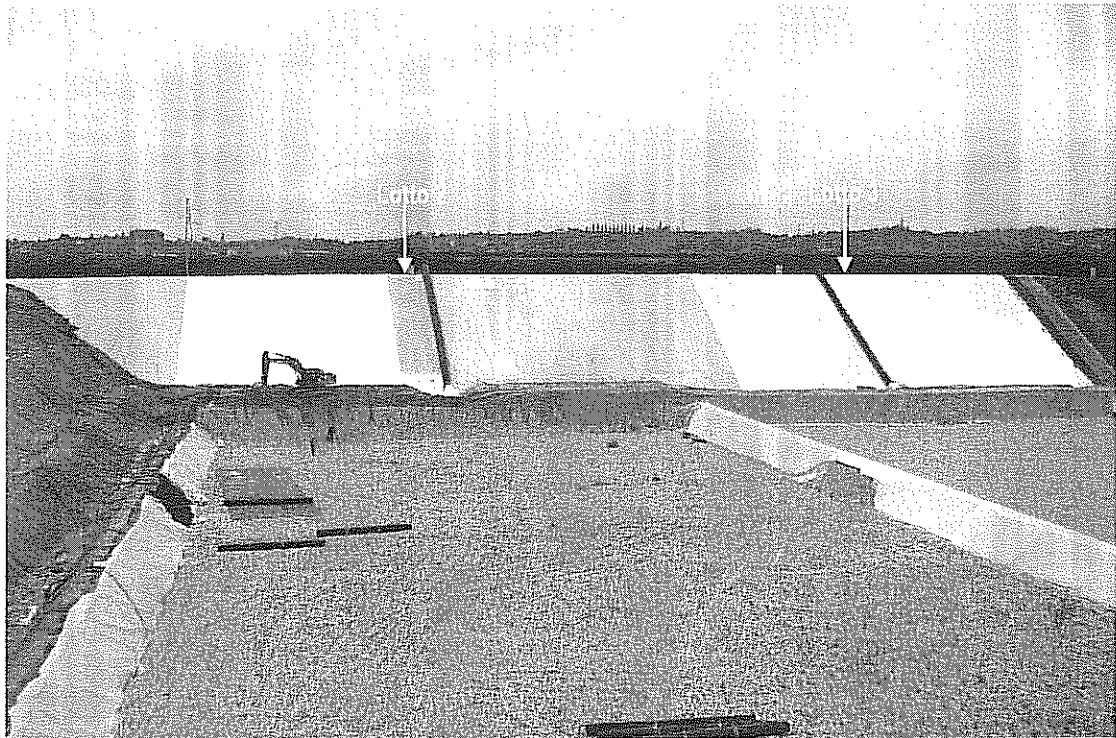
1. Verifica delle operazioni di ripristino della funzionalità dell'impermeabilizzazione delle sponde del lotto 2.
Nel corso del sopralluogo è stata visionata la conclusione dei lavori di sistemazione delle sponde est ed ovest del lotto 2, che risultavano telate con manti in TNT da 500.
2. Verifica dello stato delle scarpate libere del lotto 1, in fase di coltivazione, così come richiesto dalla Provincia di Verona con nota n. 92896 del 26/09/2013.

Foto 1: Sponde ovest dei lotti 2 e 3 (divisi dall'argine di separazione)

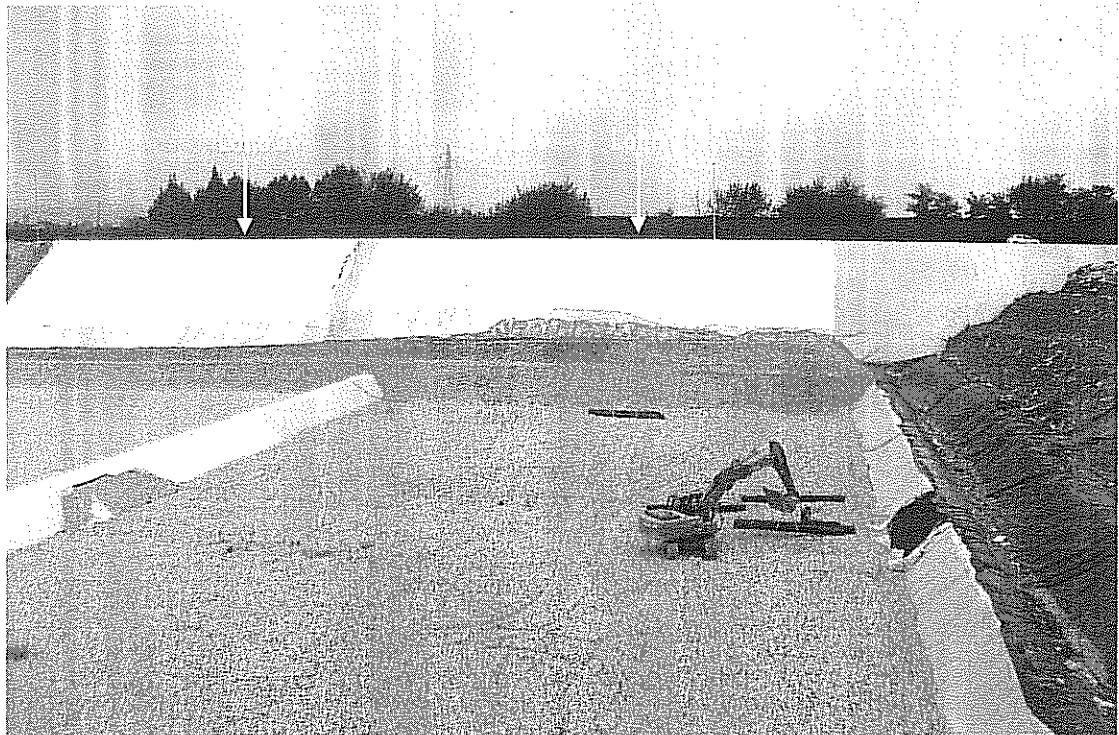
Foto 2: Sponde est dei lotti 2 e 3 (divisi dall'argine di separazione)

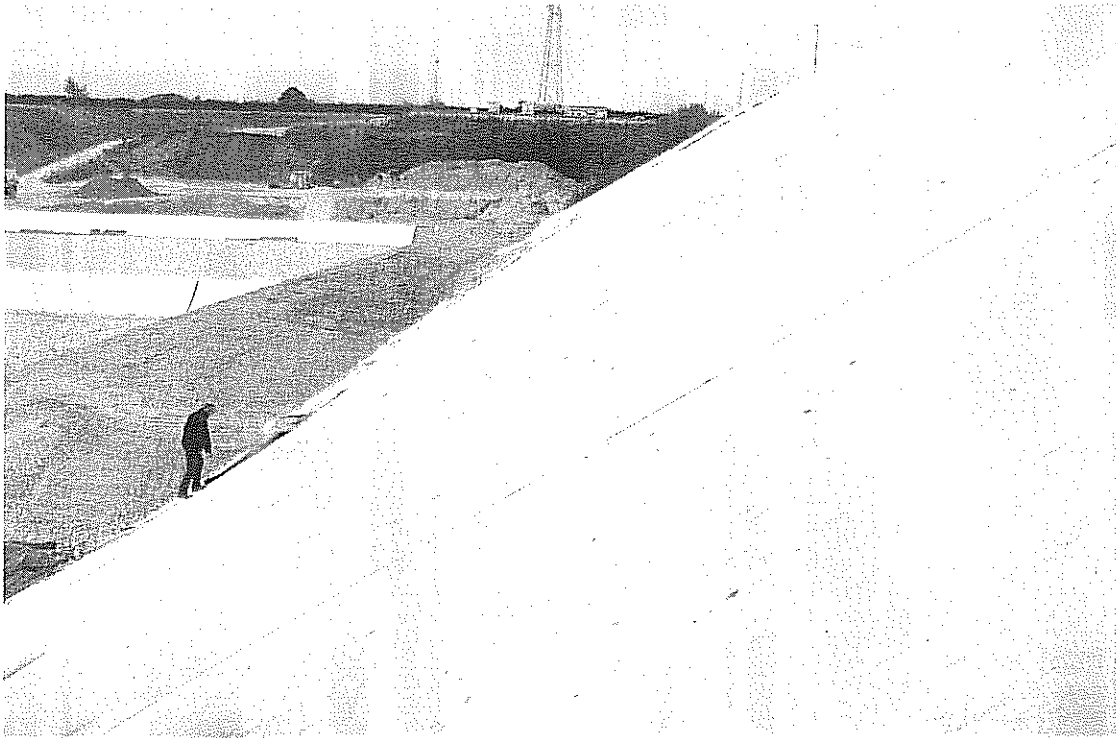
Nel corso del sopralluogo, congiuntamente con Il Responsabile Unico del Procedimento (RUP) e Responsabile del Servizio Ecologia del Comune di Sommacampagna, Geom. L. Gaspari, sono stati realizzati i controlli atti a verificare la conformità delle sponde libere del lotto 1, così come richiesto dalla nota della Provincia di Verona n. 92896 del 26/09/2013. Le verifiche sono state realizzate sia visivamente, sia camminando sopra i teli delle sponde libere est ed ovest del lotto 1, verificandone la continuità, la consistenza, l'assenza di interruzioni o l'eventuale presenza di concavità o convessità anomale. Le verifiche sono state realizzate senza intervenire sull'integrità dell'impermeabilizzazione costituita dai teli in TNT ed in HDPE poiché, al momento della verifica, non sono risultati all'esame evidenti indizi di presenza di danneggiamenti all'argilla di impermeabilizzazione delle sponde sottostanti.

Le verifiche così compiute hanno confermato l'assenza di anomalie ed il buono stato delle sponde libere del lotto 1.

Foto 3: Sponda est lotto 1 – fasi di verifica della scarpata libera

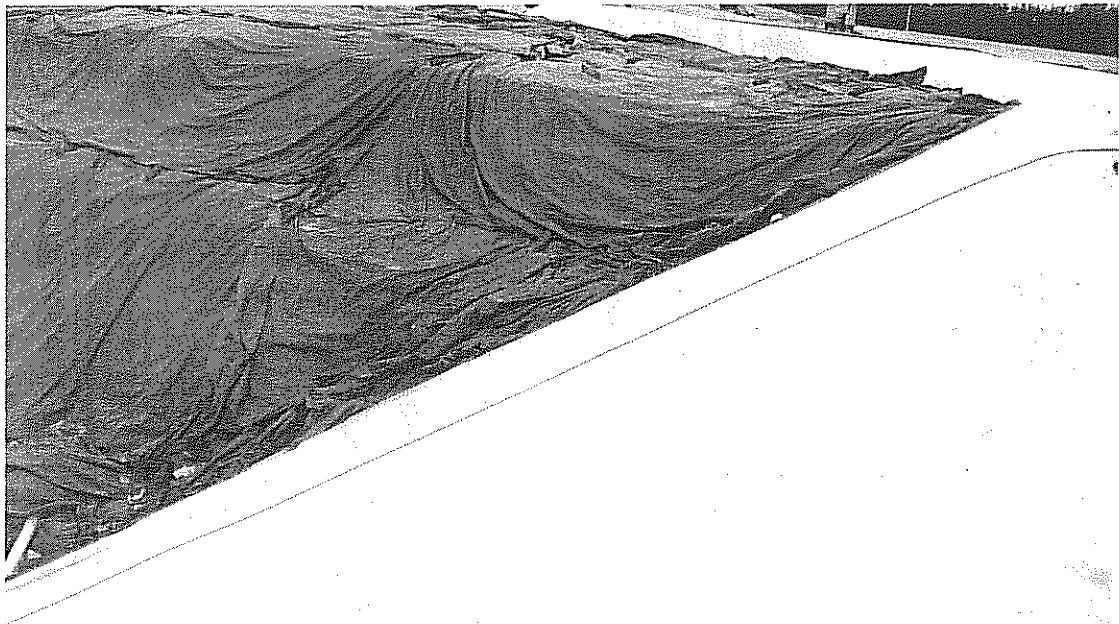
Foto 4: Sponda ovest lotto 1 – fasi di verifica della scarpata libera
