Oggetto: Comunicazione Provincia di Verona Prot. n. 0092896 del 26/09/2013 – Risposta.

GEONOVA SPA – Discarica Siberie, Comune di Sommacampagna (VR)

VERBALE DI SOPRALLUOGO
rev 00 del 10.10.2011 – PSC rev. 1.1 del 16.03.2010

PROT. 2013_0596 del 03/10/2013

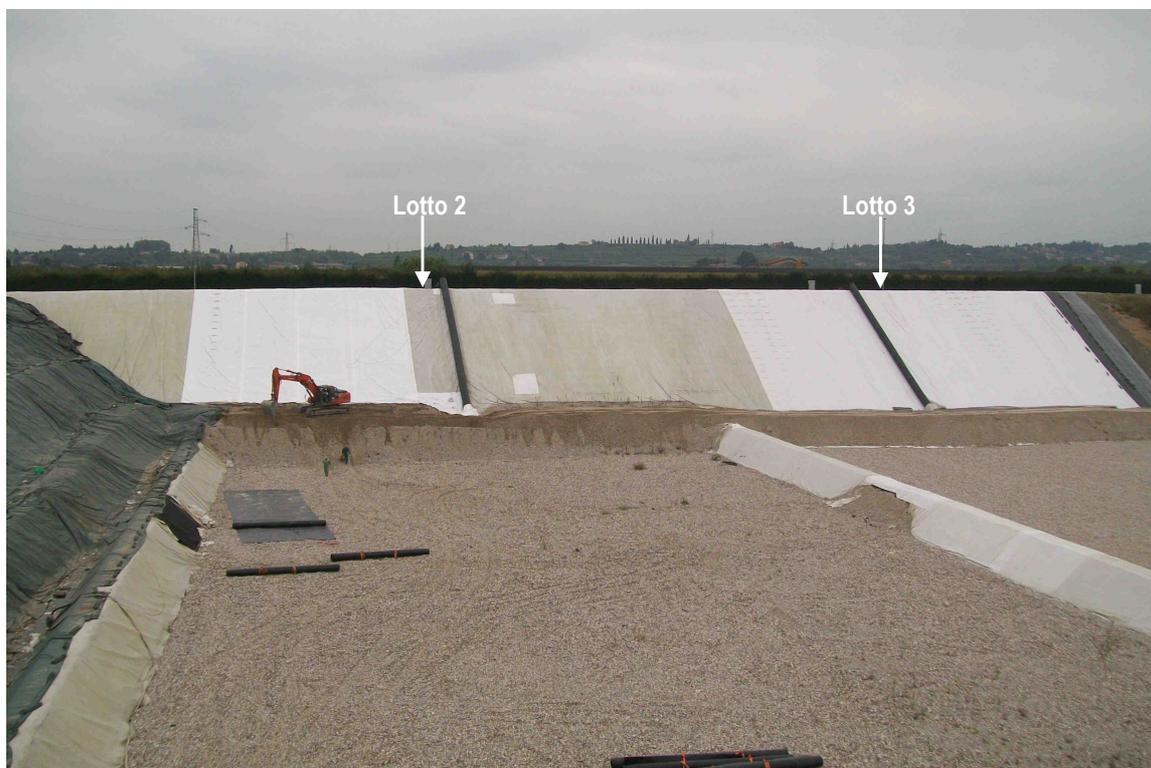
1. Verifica delle operazioni di ripristino della funzionalità dell'impermeabilizzazione delle sponde del lotto 2.
Nel corso del sopralluogo è stata visionata la conclusione dei lavori di sistemazione delle sponde est ed ovest del lotto 2, che risultavano telate con manti in TNT da 500.
2. Verifica dello stato delle scarpate libere del lotto 1, in fase di coltivazione, così come richiesto dalla Provincia di Verona con nota n. 92896 del 26/09/2013.

Foto 1: Sponde ovest dei lotti 2 e 3 (divisi dall'argine di separazione)

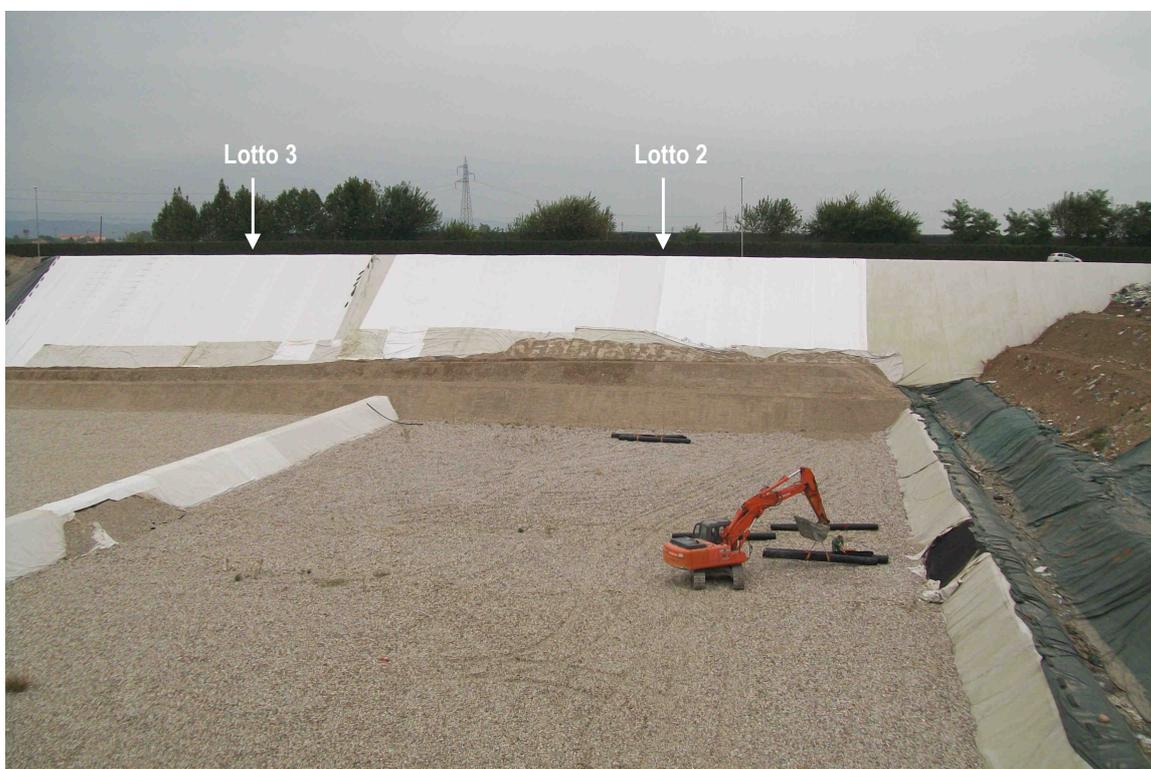
Foto 2: Sponde est dei lotti 2 e 3 (divisi dall'argine di separazione)

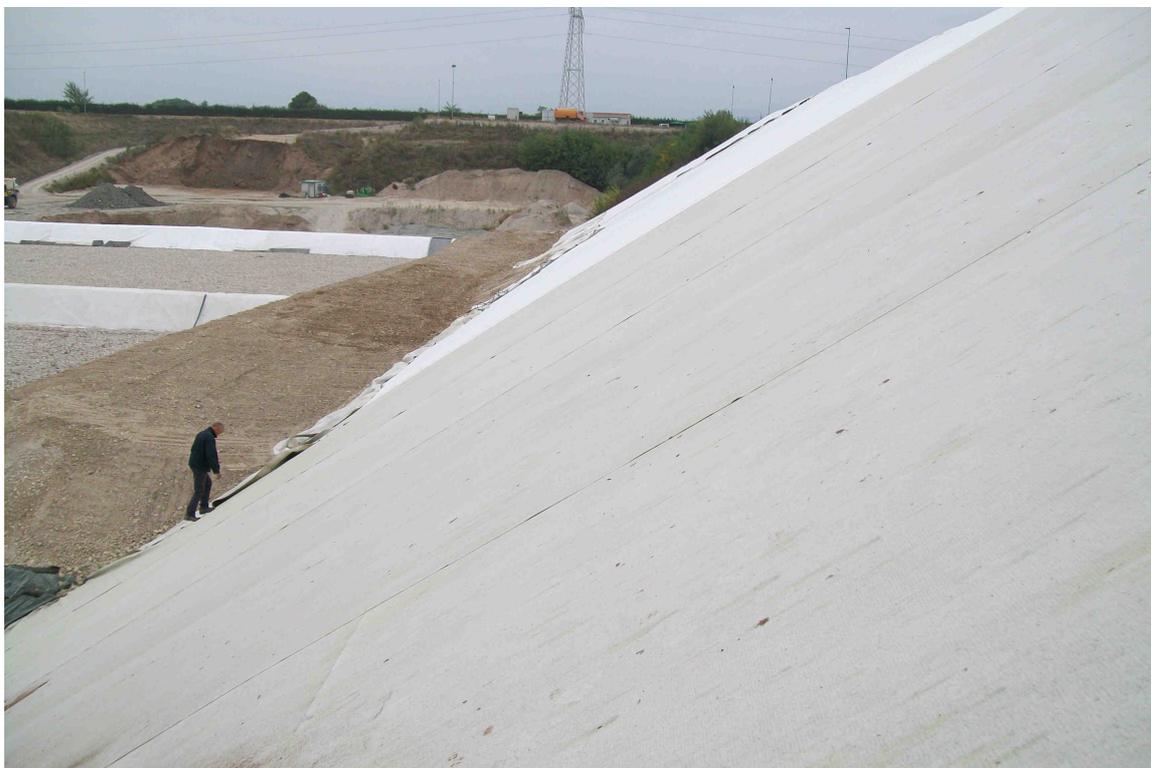
Nel corso del sopralluogo, congiuntamente con Il Responsabile Unico del Procedimento (RUP) e Responsabile del Servizio Ecologia del Comune di Sommacampagna, Geom. L. Gaspari, sono stati realizzati i controlli atti a verificare la conformità delle sponde libere del lotto 1, così come richiesto dalla nota della Provincia di Verona n. 92896 del 26/09/2013. Le verifiche sono state realizzate sia visivamente, sia camminando sopra i teli delle sponde libere est ed ovest del lotto 1, verificandone la continuità, la consistenza, l'assenza di interruzioni o l'eventuale presenza di concavità o convessità anomale. Le verifiche sono state realizzate senza intervenire sull'integrità dell'impermeabilizzazione costituita dai teli in TNT ed in HDPE poiché, al momento della verifica, non sono risultati all'esame evidenti indizi di presenza di danneggiamenti all'argilla di impermeabilizzazione delle sponde sottostanti.

Le verifiche così compiute hanno confermato l'assenza di anomalie ed il buono stato delle sponde libere del lotto 1.

Foto 3: Sponda est lotto 1 – fasi di verifica della scarpata libera
