Caselle d'Erbe, 10.05.2010

Oggetto: Cava Ceolara la cui “nuda proprietà” è del Comune di Sommacampagna
Richiesta di “NUOVI” accertamenti e di verifiche sul fondo e sotto le pareti.

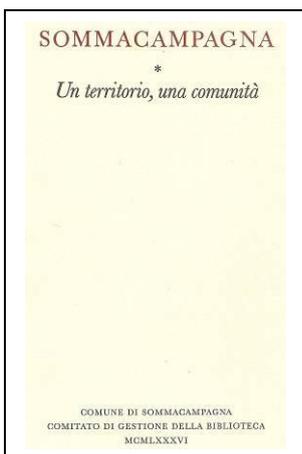
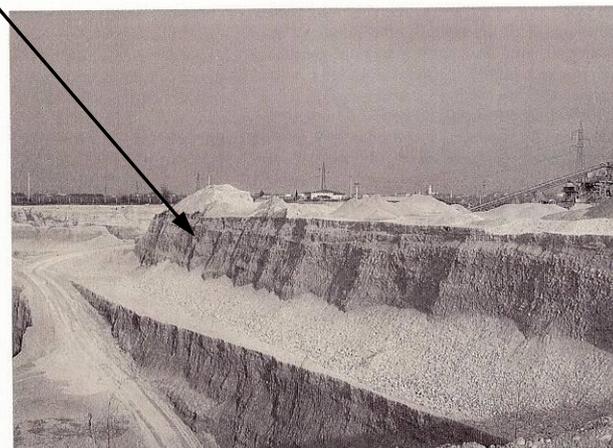
Trovare, ripeto per caso, conferma ai miei ricordi di 20/30 anni fa e poi trovarlo su una pubblicazione realizzata dal Comune di Sommacampagna - Comitato di Gestione della Biblioteca (anno 1986) questo non può che avvalorare la mia tesi: **che degli eventuali fanghi di lavorazione della ghiaia possano essere stati utilizzati per riempire un eventuale scavo che fosse stato realizzato nella falda acquifera.** (Falda che, nelle foto, sembra “più alta” di quota di quello che generalmente, viene dichiarano nelle Relazioni delle Cave)

Le 2 foto della pagina precedente in realtà possono essere composte in un'unica immagine, come sotto riprodotta:

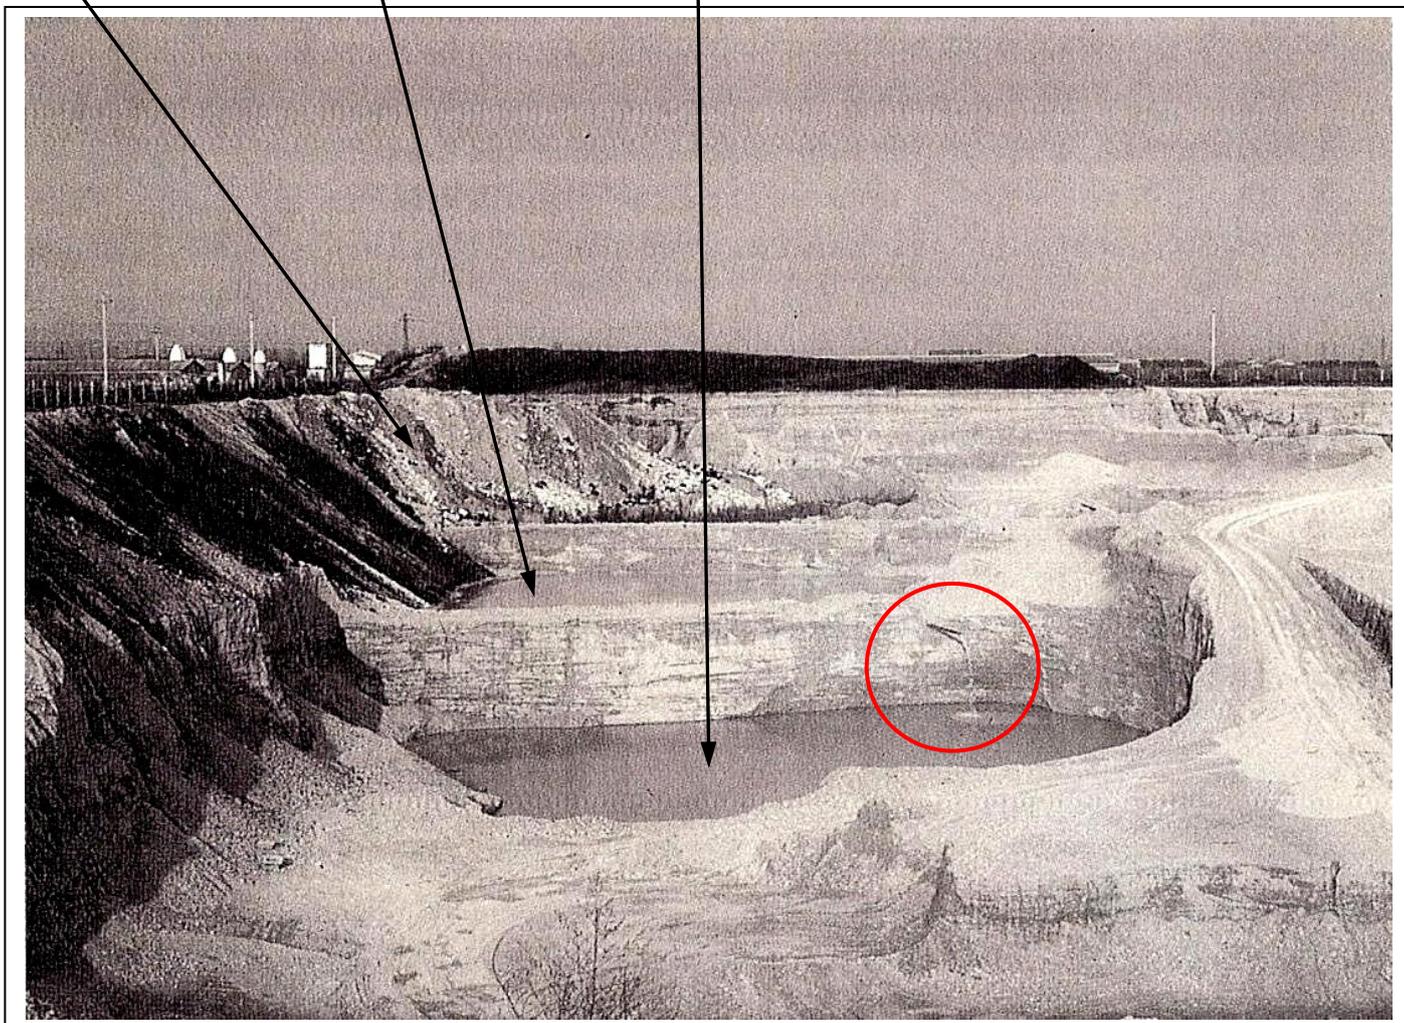
Un immagine presa da Ovest verso Est, dove a Nord dell'allora cava erano già presenti dei capannoni avicoli (ancora oggi esistenti) che permettono di individuare senza alcun dubbio la posizione di questi 2 laghetti, dove è evidente che tramite una tubazione, dal laghetto superiore cade dell'acqua in quello inferiore, che ripeto sembra essere uno scavo che apparirebbe essere stato realizzato dentro la falda acquifera. Ed in queste immagini... evidenzio ancora:

A_ qui sembra che... sulla parete della cava vi siano dei rifiuti

B_ qui sembra che... vi sia una vasca di decantazione dei fanghi

C_ qui sembra che... la falda d'acqua sia affiorante sul fondo

Il sottoscritto, dato che l'intera Cava Ceolara (questa rappresentata nell'immagine del 1986 e tutti i successivi e futuri ampliamenti dell'area escavata) dal 1999 è diventata proprietà del Comune di Sommacampagna, alla luce del rinvenimento di FANGHI di lavorazione della Ghiaia e/o LIMO di lavorazione della Ghiaia che stavano per essere "occultati" sotto le pareti della Cava Ceolara ai primi di giugno 2009, questo problema: di sapere cosa c'è SOTTO il fondo della Cava Ceolara, credo sia un problema da affrontare. Perché se hanno scavato sotto Cava Ceolara deve essere verificato cosa c'è SOTTO il fondo Cava Siberie, dato che in questa ex Cava... si vorrebbe realizzare una Discarica Rifiuti definiti non pericolosi e non putrescibili nel (finto) Recupero Ambientale dell'ex Cava Siberie.

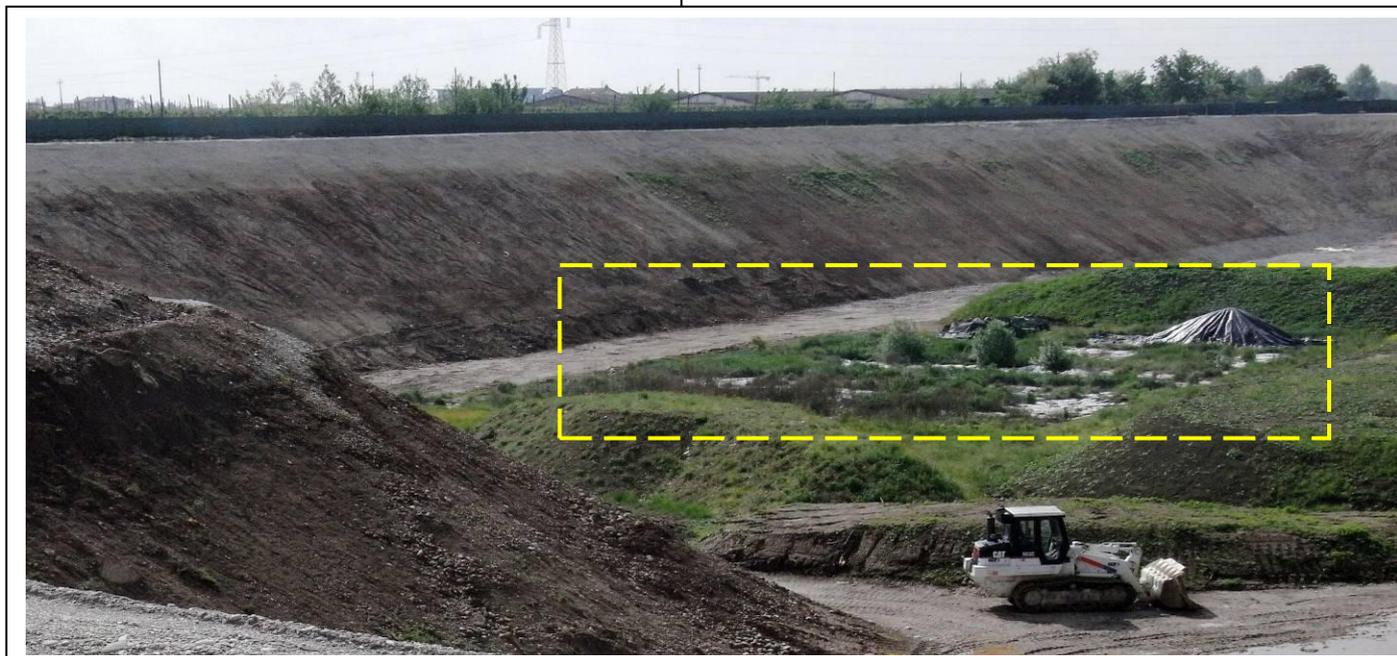
Sempre dall'immagine del 2001 nell'ingrandimento di "Cava Siberie" nel riquadro di colore giallo tratteggiato, si evidenzia l'area sotto la quale... sarebbe stato trovato del "materiale di riporto" che conteneva i rifiuti che sono stati considerati come inquinanti.

Oggi in merito a quell'inquinamento, il sottoscritto non è a conoscenza se "chi ha inquinato" sia stata la precedente ditta proprietaria: la SEV srl e/o dopo la cessione dell'area, avvenuta nel 1999, con atto notarile sia stato il nuovo proprietario: l'Amministrazione Comunale di Sommacampagna, gli stessi Amministratori Pubblici che hanno ideato il (finto) Recupero Ambientale dell'ex Cava Siberie per realizzare un "prato verde" sopra 724.000 metri cubi di rifiuti.

E' evidente, sempre visto quanto è successo nella Cava Siberie e nella Cava Ceolara, che **ulteriori verifiche ed analisi debbano essere compiute prima che i lavori in tutte e due i sedimi possano riprendere** e visto che dallo S.I.A. dell'ampliamento della Cava Betlemme **vi sono delle immagini aggiornate** credo che anche queste possano essere oggi ben utilizzate al fine di accertare se vi sono state e/o se vi sono **"altre violazioni"** nella Cava Ceolara.

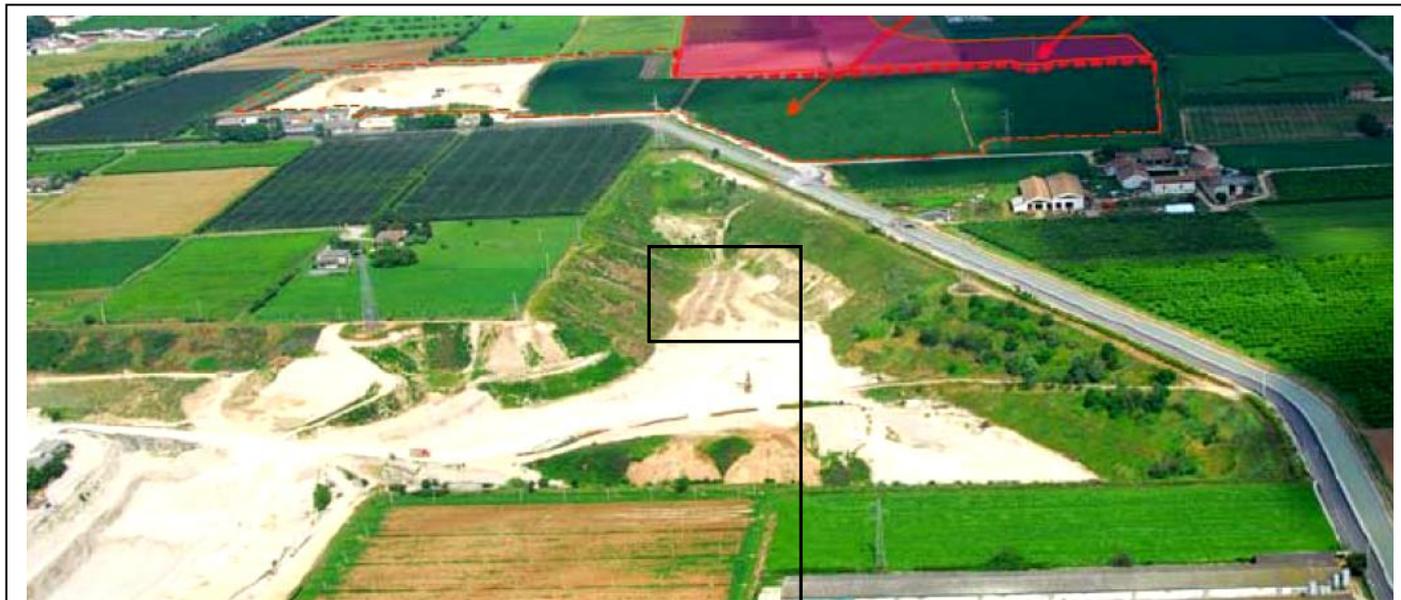
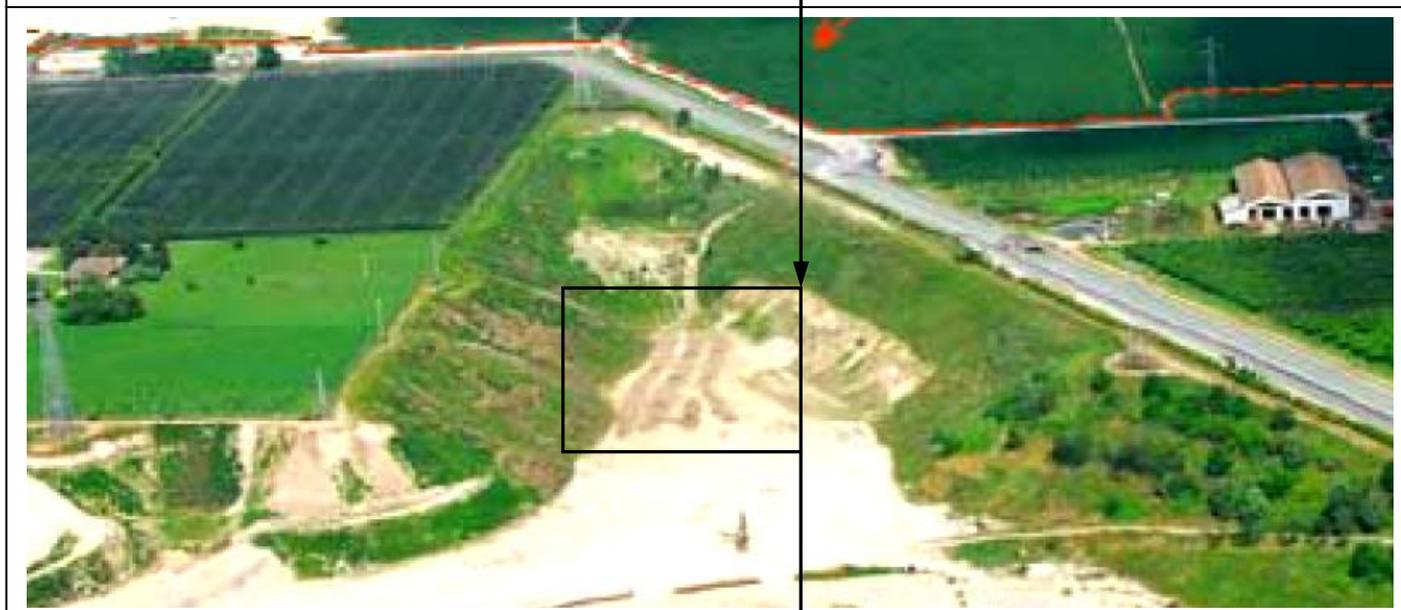
Alla **pagina 42 dello S.I.A.** della Cava Betlemme c'è una immagine e di questa vorrei quindi evidenziare un'area (indicata all'interno del riquadro nero) dalla quale luogo si potrebbe iniziare a partire per verificare **se sotto le pareti della Cava Ceolara esistono altri buchi** che possono essere stati riempiti di "fanghi" da lavorazione della ghiaia come questi erano stati realizzati sotto la parete ovest.

Nella suddetta immagine sono evidenti dei cumuli che potrebbero essere simili al materiale che era stato estratto dai "buchi" che erano stati realizzati sotto la parete ovest della Cava Ceolara che era stato depositato sul fondo della cava affinché il fango potesse asciugarsi ed essere meglio palabile, caricabile e scaricabile.

Dall'area sopra indicata **dovrebbe iniziare una indagine se sotto le altre pareti della Cava esistono altri "buchi" con "fango".**

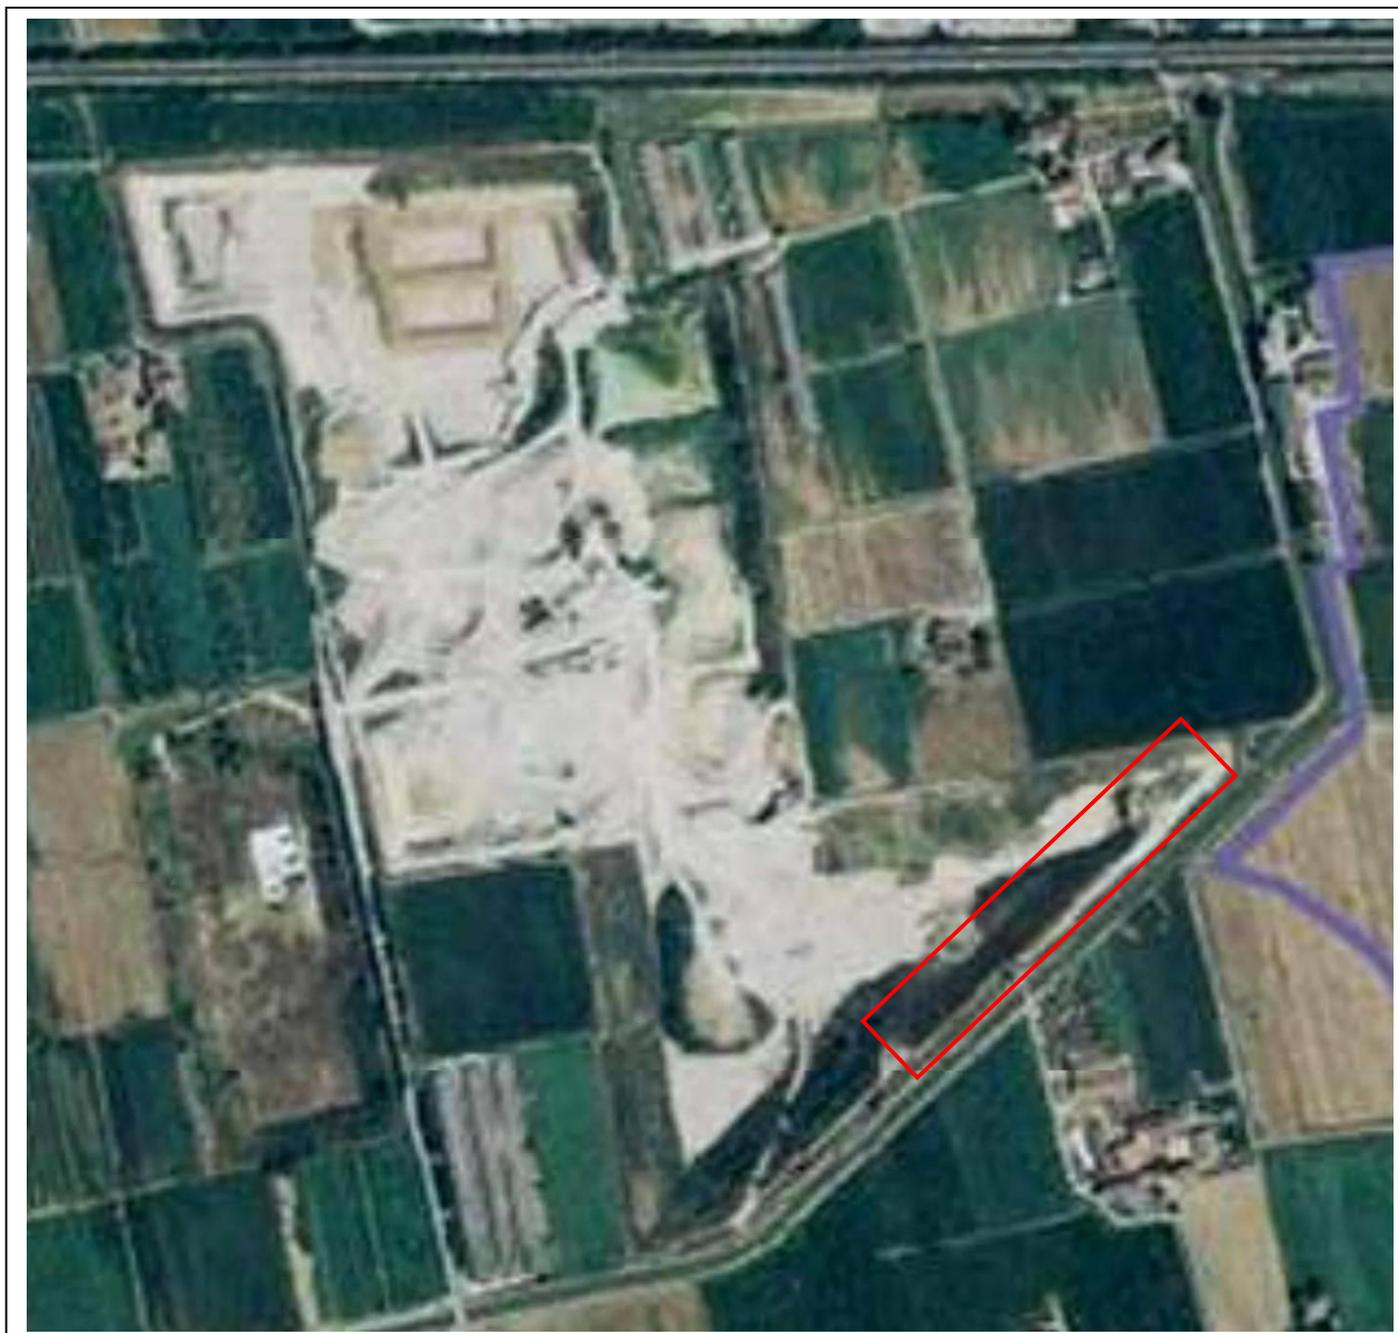
L'immagine più recente della Cava Ceolara è quella tratta dalla pagina 4 dello S.I.A. di Cava Betlemme, la quale immagine, anche se in bassa definizione, permette di avere una visione aggiornata della situazione in quella cava.

Ed in considerazione di quanto si qui espresso si chiede che la verifica sotto le pareti della Cava Ceolara abbiano da iniziare nella zona come indicata nelle due immagini sopra tratta dallo SIA di Cava Betlemme e quella sotto tratta da *Google Earth*, come sotto riportata. **Si chiede che la verifica inizi dalle aree ricomprese nel rettangolo rosso.**
