**RECUPERO AMBIENTALE EX CAVA SIBERIE MEDIANTE DISCARICA DI RIFIUTI (non ?) PERICOLOSI
IMMAGINI RIPRESE il 25 Aprile 2010 [alle ore 07,00]**

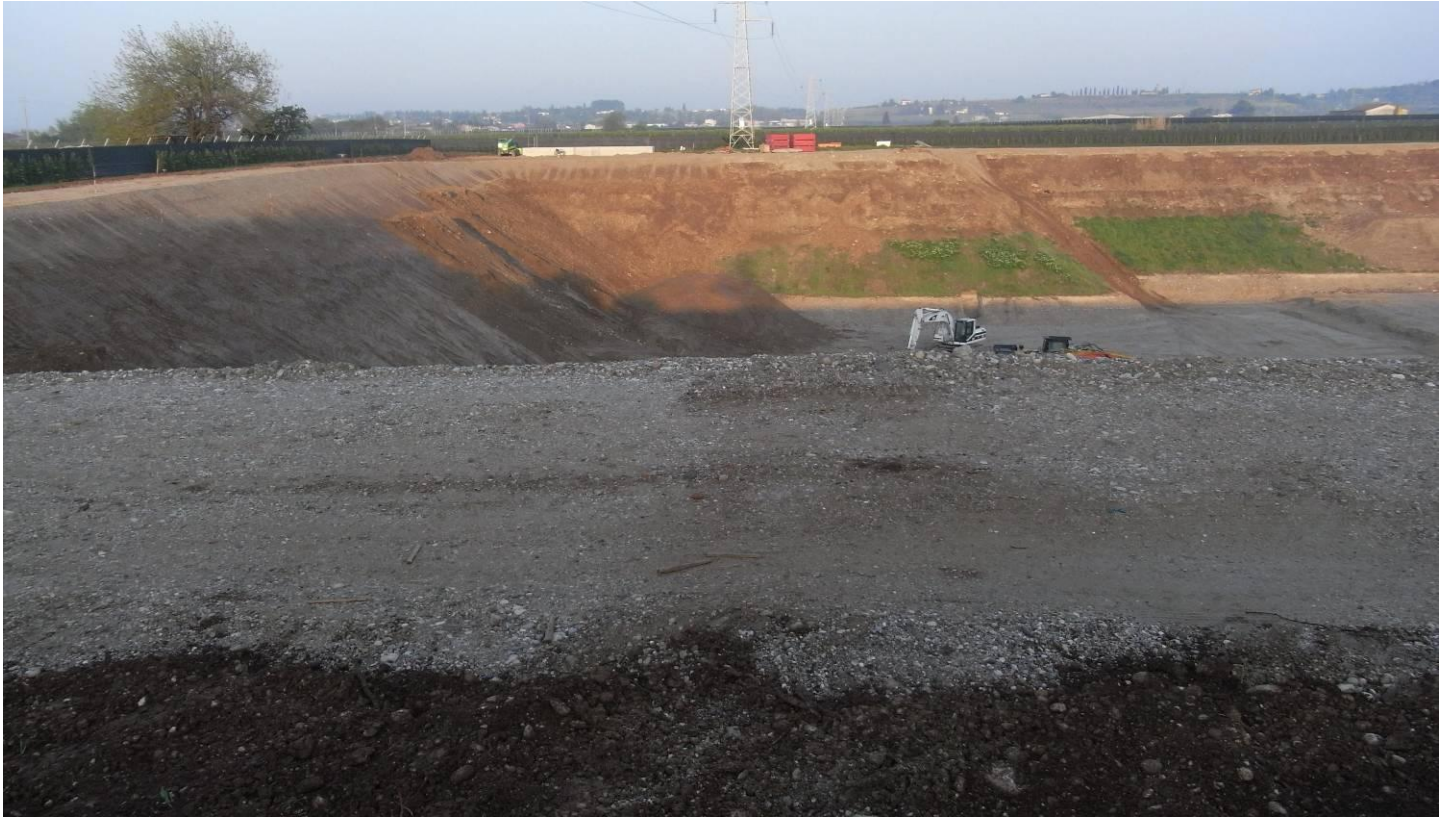
DETTAGLIO LATO SUD OVEST - risagomatura delle pareti dell'ex cava con stesura di: **Terreno vegetale limoso-sabbioso color marrone con ghiaia e rari ciotoli?**

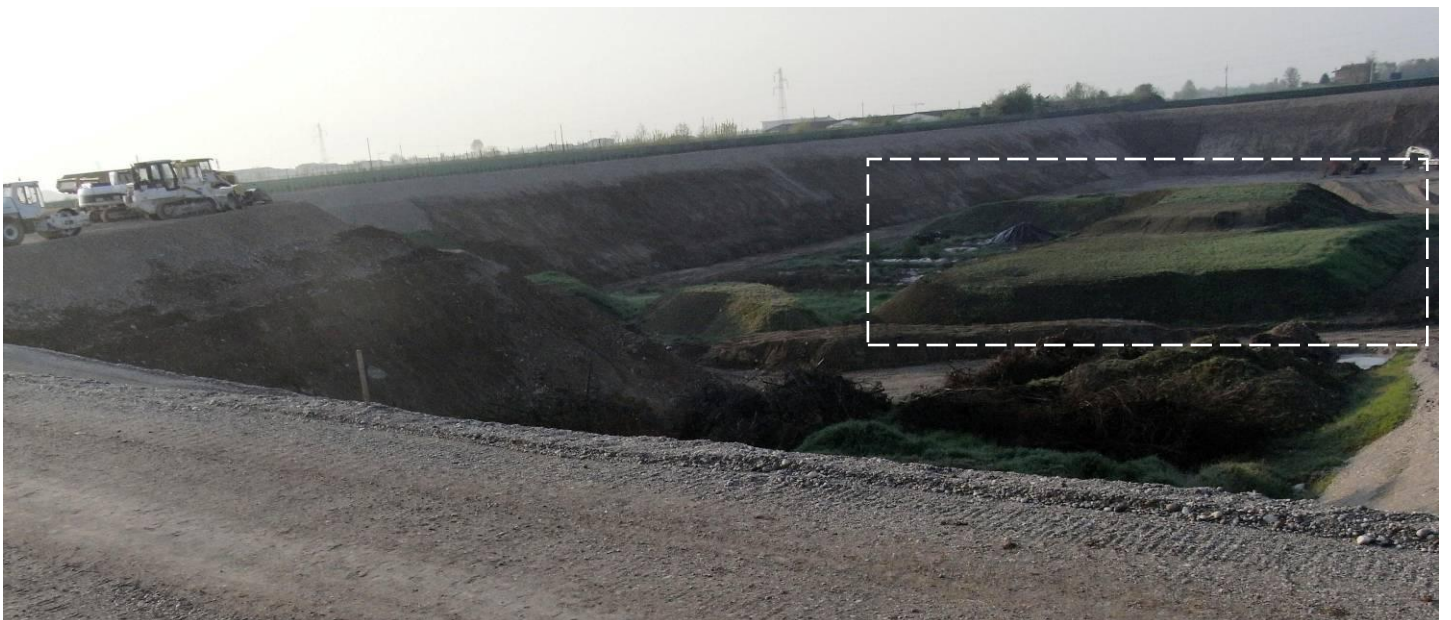
DETTAGLIO EX CAVA VISTA DA NORD

Nel riquadro l'argilla che dovrebbe servire alla realizzazione degli strati impermeabilizzanti della DISCARICA di RIFIUTI.
