**COME SALVARE
CASELLE**

Caselle d'Erbe, 30.08.2013

Oggetto:

“Collassamenti” delle pareti Discarica Siberie - INTEGRAZIONE

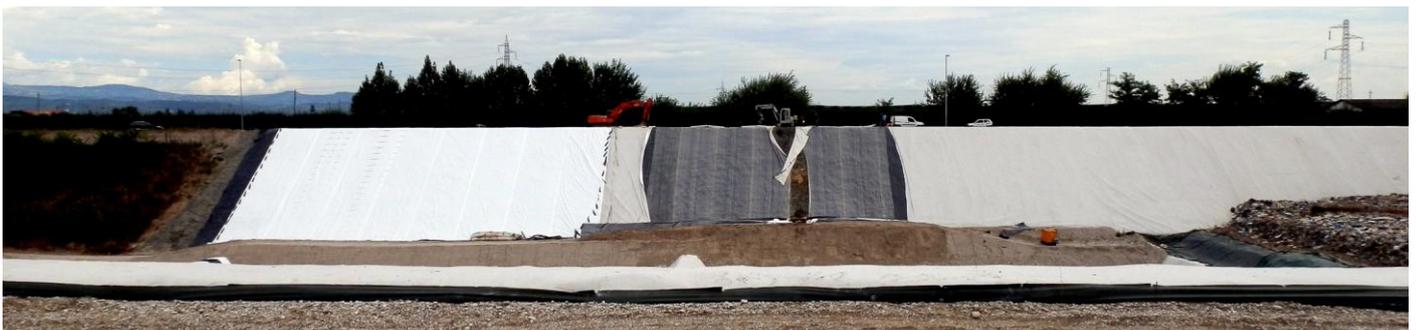
E che ci sia in atto un nuovo “collassamento” forse questo può essere confermato dal fatto che a metà del pomeriggio del 29 Agosto, (forse per impedire che diventi troppo evidente quanto era già iniziato sotto il telo) il “sostegno” che hanno realizzato alla base delle pareti con la ghiaia riportata, in questo tratto è stato innalzato con un’azione forse finalizzata ad impedire il nuovo scivolamento della parete.

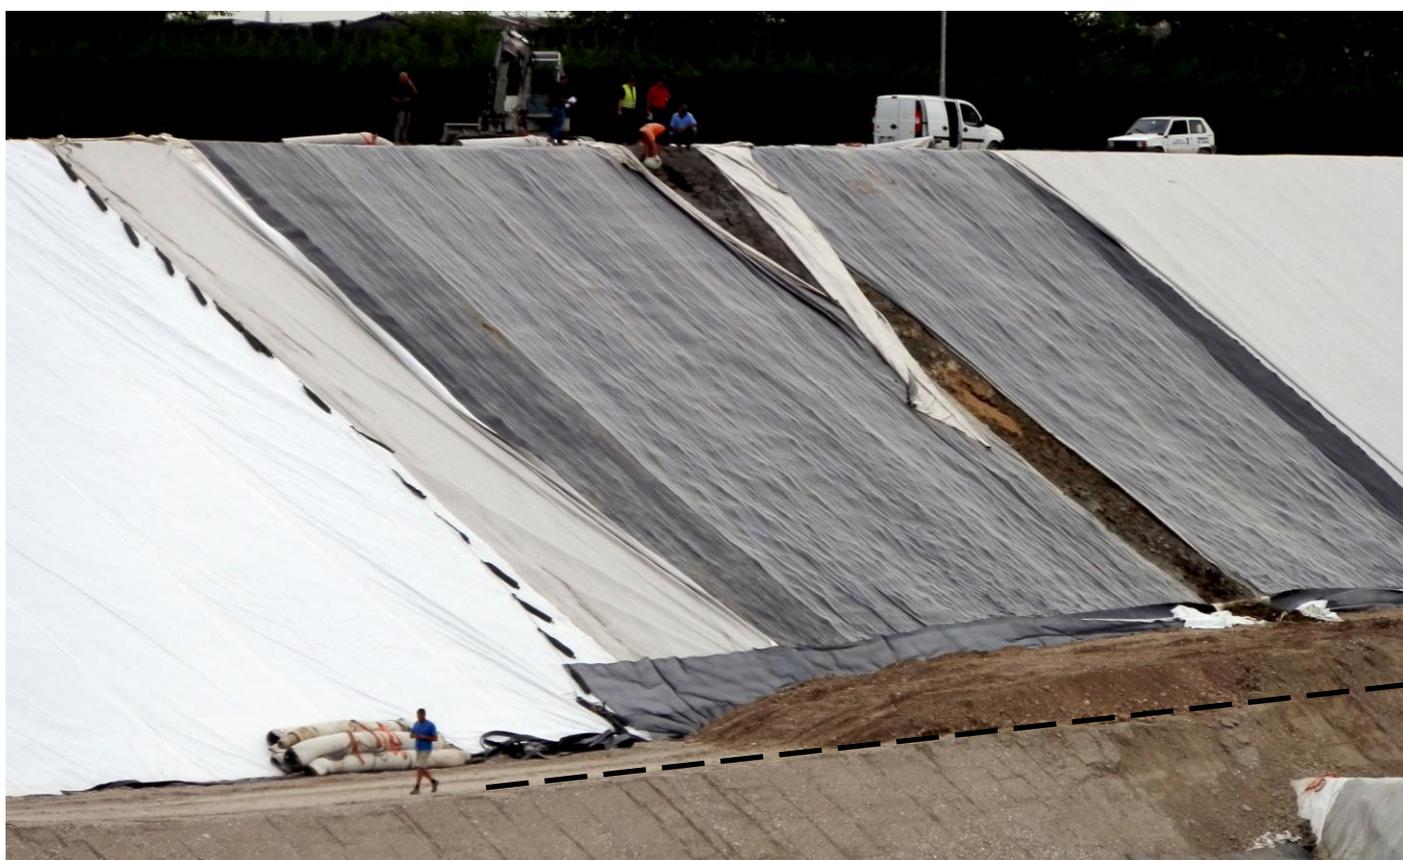
Anche da questo altro punto di vista... pare sia evidente che sia stata alzata la quota della ghiaia che è alla base della parete, ed è forse solo per aumentare l'azione contenitiva del "puntello"... che sia stata aumentata la ghiaia nella zona dove si era verificato il "collassamento" di martedì 27 Agosto.

Il sottoscritto ritiene che l'azione più corretta - per ripristinare la stabilità dell'argilla - sarebbe stata quella di **asportare tutto il materiale "ammalorato"** e che era scivolato verso il fondo della Discarica, poi indagare sulle cause del "collassamento" e dopo ripristinare lo strato di argilla su materiale idoneo.
