Caselle d'Erbe, 30.08.2013

**Procedimento Penale: 10/013862 RGNR**

**“Collassamenti” delle pareti Discarica Siberie - INTEGRAZIONE**

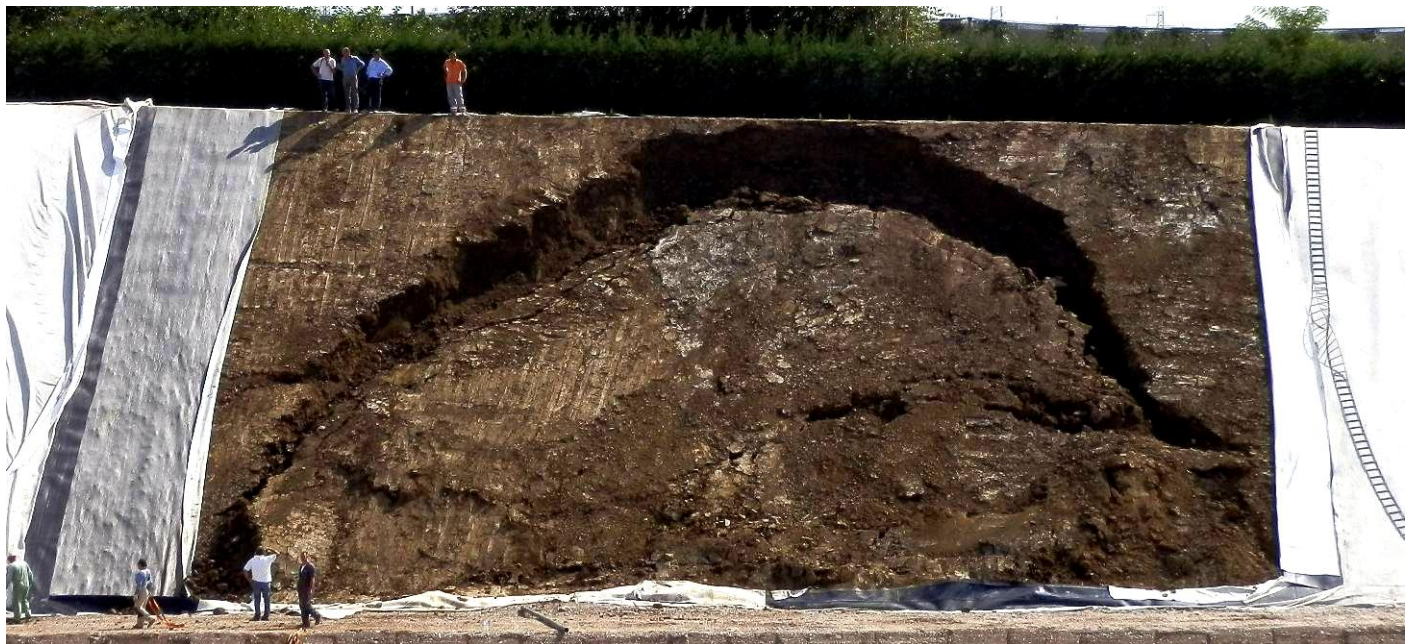
In data 28 Agosto 2013, il sottoscritto, ha già inviato una segnalazione avente il seguente oggetto: **“Nuovi “collassamenti” sulla parete Est della Discarica Siberie”**, un “collassamento” che è stato possibile da visionare nella sua gravità, solo dopo l’asportazione delle guaine che ricoprono l’argilla e considerato che forse dei detti “collassamenti” qui e anche in altre parti delle pareti della discarica, **forse sono ancora presenti ed in atto e quindi da verificare**, la precedente segnalazione viene oggi qui integrata.

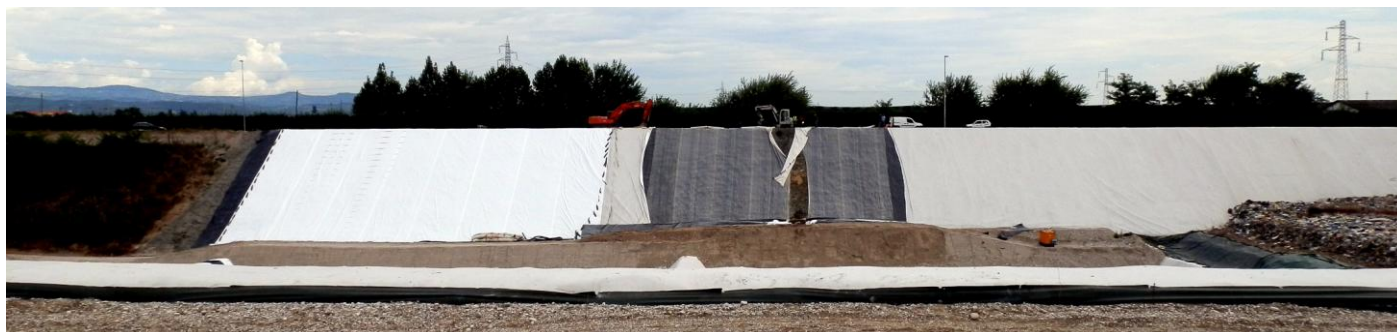
E che ci sia in atto un nuovo “collassamento” forse questo può essere confermato dal fatto che a metà del pomeriggio del 29 Agosto, (forse per impedire che diventi troppo evidente quanto era già iniziato sotto il telo) il “sostegno” che hanno realizzato alla base delle pareti con la ghiaia riportata, in questo tratto è stato innalzato con un’azione forse finalizzata ad impedire il nuovo scivolamento della parete.

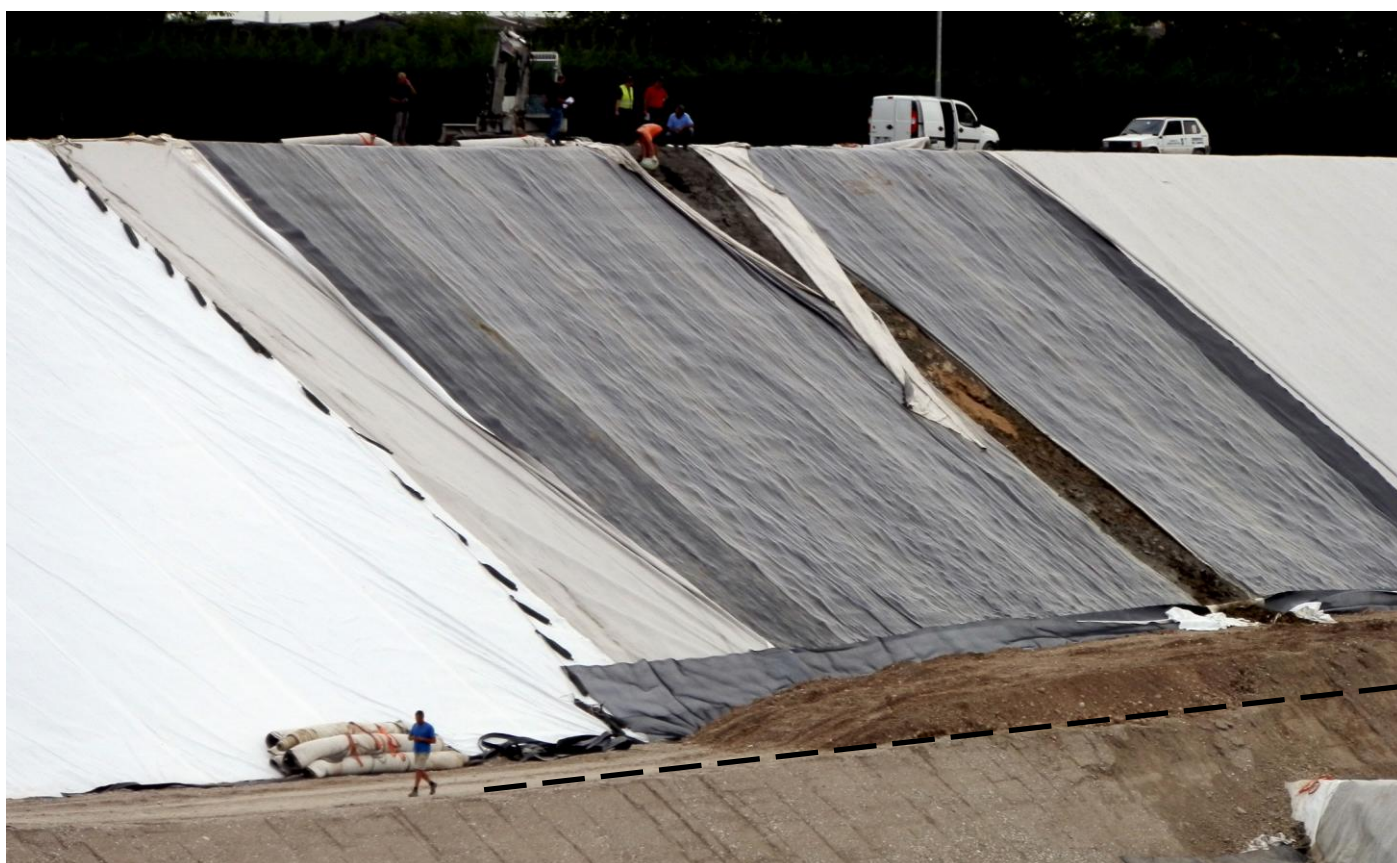
Anche da questo altro punto di vista... pare sia evidente che sia stata alzata la quota della ghiaia che è alla base della parete, ed è forse solo per aumentare l'azione contenitiva del "puntello"... che sia stata aumentata la ghiaia nella zona dove si era verificato il "collassamento" di martedì 27 Agosto.

Il sottoscritto ritiene che l'azione più corretta - per ripristinare la stabilità dell'argilla - sarebbe stata quella di **asportare tutto il materiale "ammalorato"** e che era scivolato verso il fondo della Discarica, poi indagare sulle cause del "collassamento" e dopo ripristinare lo strato di argilla su materiale idoneo.

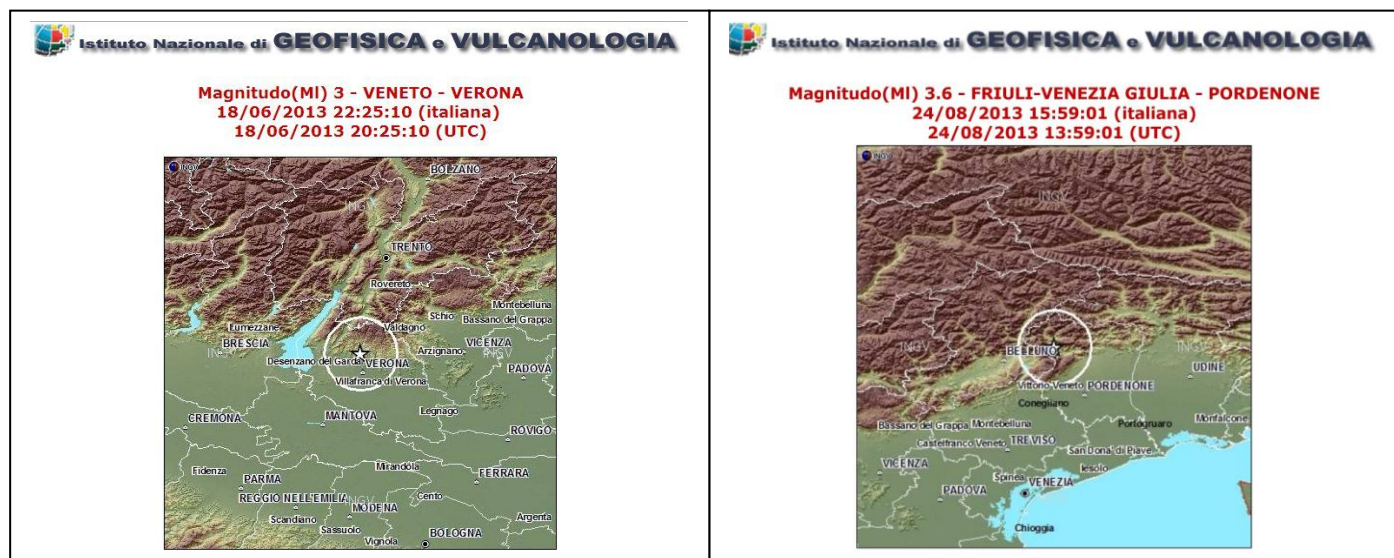
Non essendo un Geologo e visto che ultimamente vi sono anche scosse di terremoto che interessano il Veneto, forse sarebbe anche il caso di domandarsi se dopo il terremoto del 18 Giugno 2013, anche quello del 24 Agosto 2013, non possano aver influito sull'accelerare il "collassamento" della parete est.

Forse sarà una singolare coincidenza se, dopo che un terremoto di magnitudo(MI) 3.6 che era avvenuto alle ore 15:59:01 italiane del giorno Sabato 24/Ago/2013 (13:59:01 24/Ago/2013 - UTC) al lunedì mattina del 26 Agosto 2013, forse nella Discarica Siberie si sono accorti che era ormai diventato evidente che al di sotto della guaina, sulla parete Est della discarica era in atto un grave "collassamento" della parete.

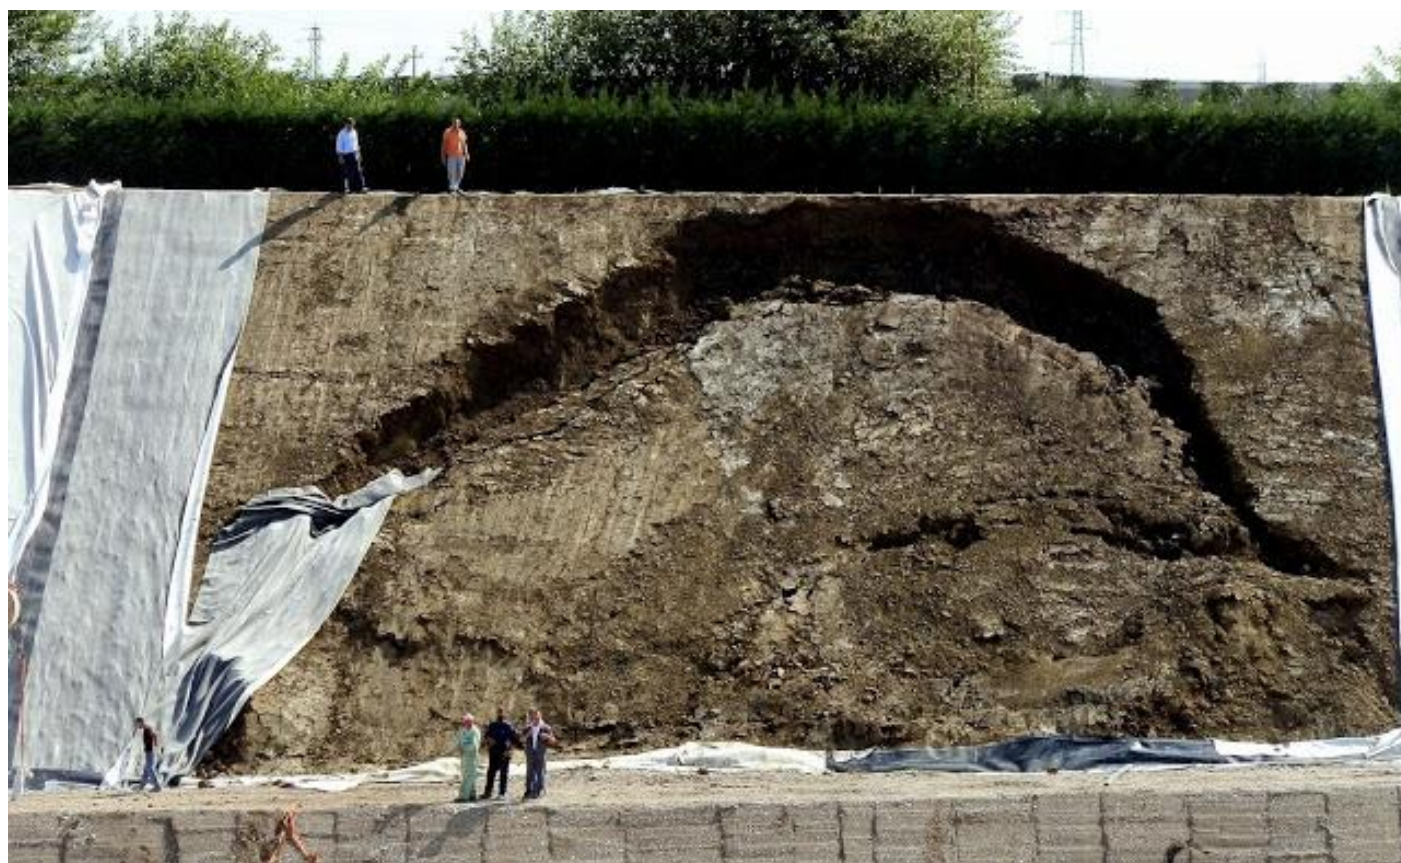
Il fatto "anomalo" che il sottoscritto vuole ancora evidenziare è che l'argilla che è "collassata" non è stata asportata e sostituita, ma la principale azione che è stata eseguita, come evidenziate nella precedente segnalazione, è stata quella di riempire il "buco" che si era creato per lo scivolamento dell'argilla.

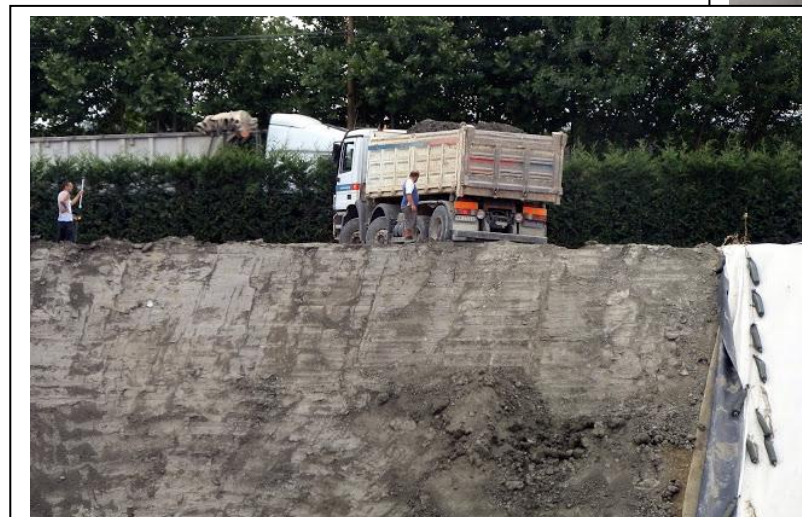
Cosa succede ad un canale d’irrigazione (che è situato a pochi cm sotto il terreno) quando un autocarro carico di argilla ci passa sopra proprio mentre sta eseguendo delle manovre per scaricare l’argilla dall’alto della parete, come più volte è già accaduto poche settimane fa?

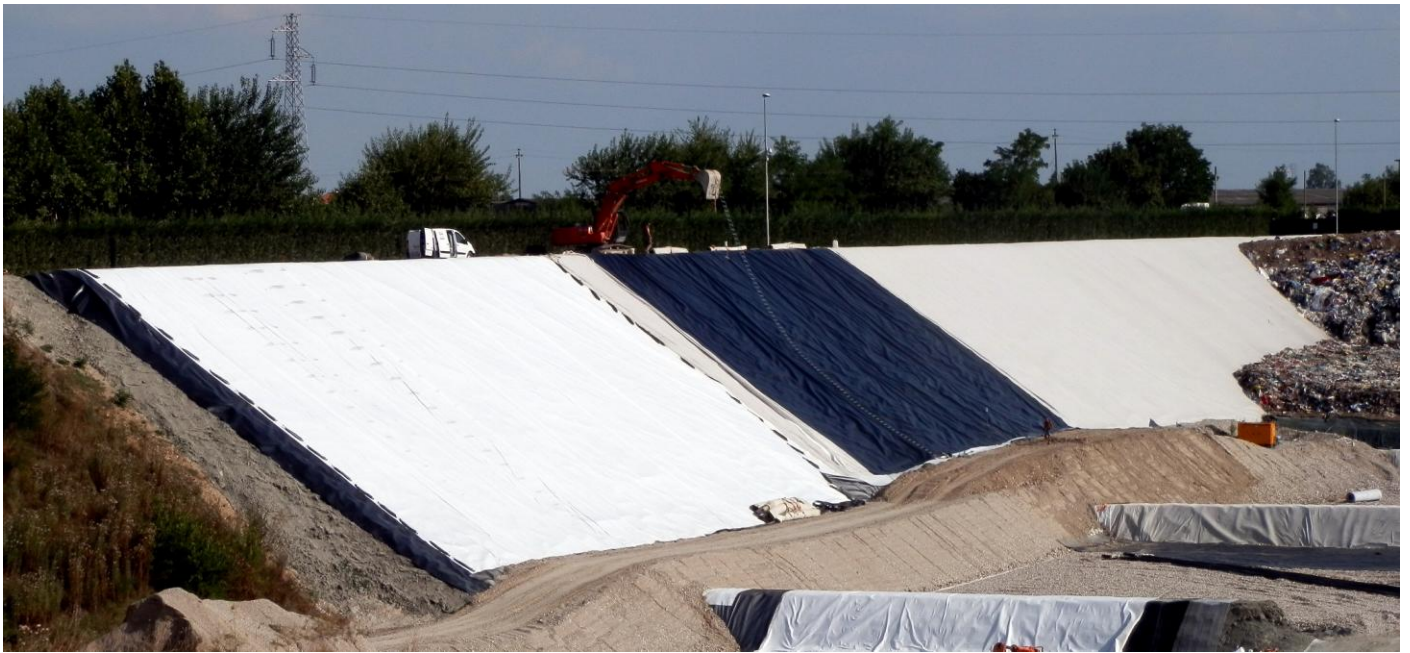
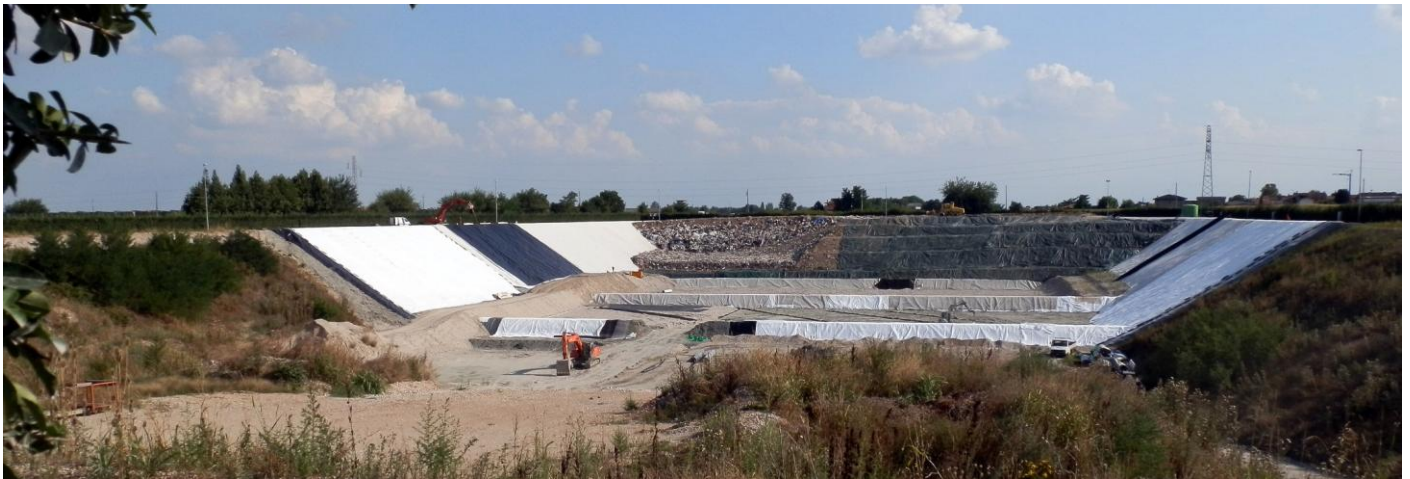
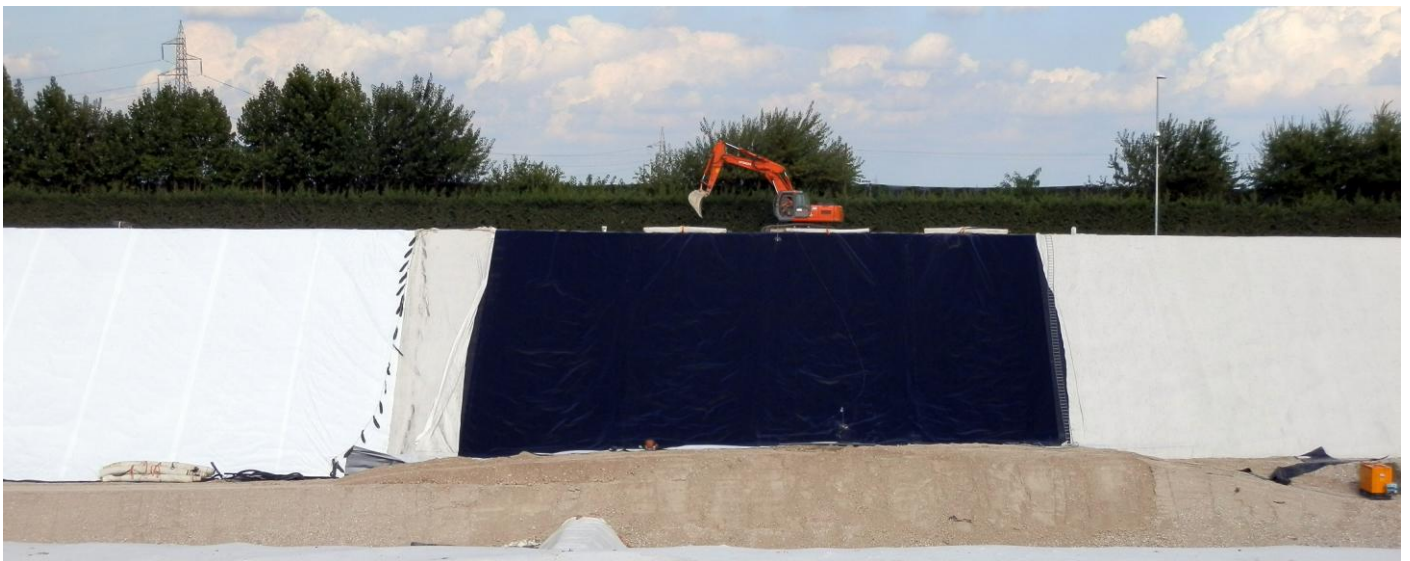
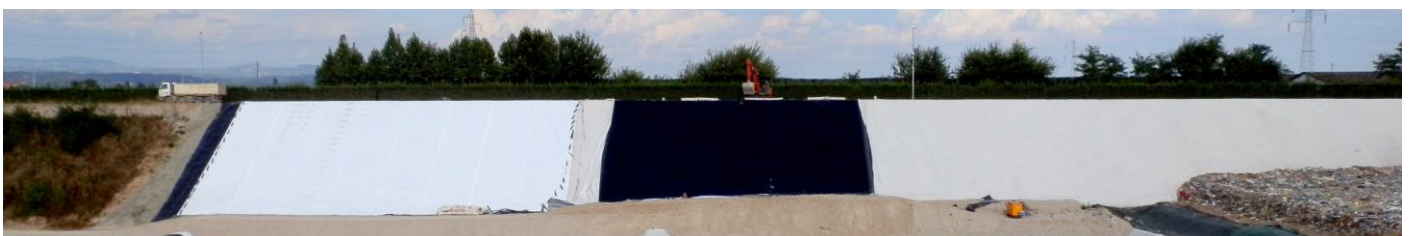
La situazione della Discarica Siberie, come era fino alla sera del giorno 29 Agosto, è così rappresentata:

Forse sarà solo una mia errata percezione visiva, ma al sottoscritto, sulla parte inferiore della parete del lotto due (indicato con la lettera A), sembra che ci in embrione un nuovo “collassamento”, come un nuovo “avvallamento” - premonitore poi di altro “collassamento” - sembra esserci sulla parte più alta del lotto n° 3 (indicato con la lettera B) ed è pertanto evidente che se questa mia percezione visiva fosse confermata, tra una scossa di terremoto... dell’acqua d’irrigazione e o la siccità avremmo altri danni.
