OPPOSIZIONE ALLA RICHIESTA DI ARCHIVIAZIONE

il sottoscritto Beniamino Sandrini nato a Sommacampagna il 22.05.1953 residente in Via del Fante 21 a Caselle di Sommacampagna in qualità di persona offesa nel procedimento penale distinto al n. 10/013862 R.G.N.R. - Procura della Repubblica presso il Tribunale di Verona, affidato al Pubblico Ministero dott. ssa Valeria Ardito,

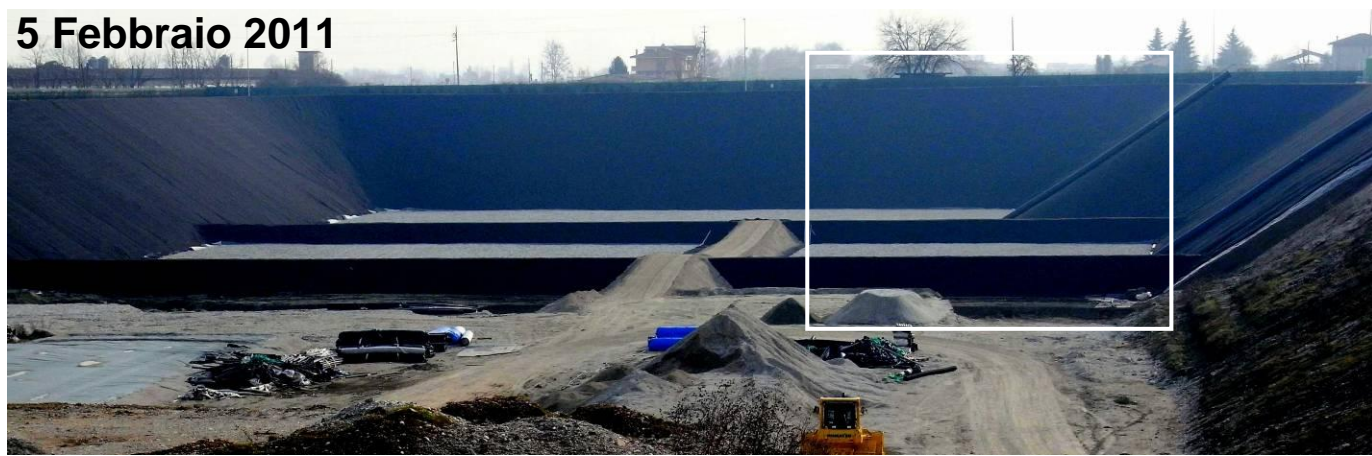
Sulla parete Sud lato Ovest, dalla sovrastante foto del 5 Febbraio 2011 è evidente che alla base della parete non vi è nessun collassamento e/o rigonfiamento, mentre dall'altra sottostante foto del 16 maggio 2011, ora il **“collassamento” c'è ed è ben evidente** sulla parete, come è **ben visibile anche il “sollevamento” del fondo** della discarica

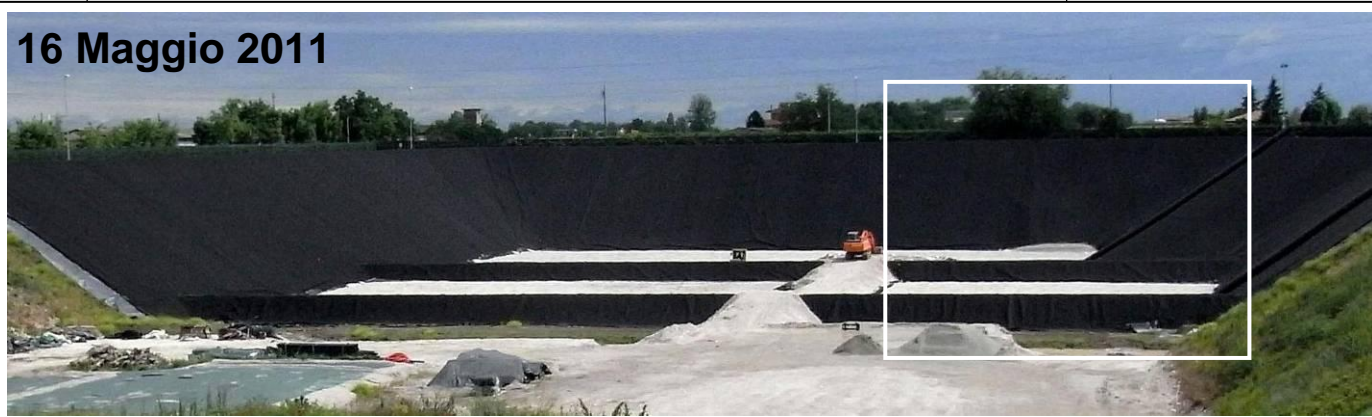
16 Maggio 2011

Quando il sottoscritto il 16 maggio 2011 ebbe a segnalare l'inizio del conferimento dei rifiuti, non si era accorto che quello che si intravede nella foto era il "collassamento" della parete sud lato ovest, "collassamenti" che divennero ben evidenti solo quando, successivamente, il "telo nero" che ricopriva le pareti, ebbe da strapparsi ed evidenziare inequivocabilmente quanto era accaduto e stava già avvenendo, da mesi, senza segnalarlo.

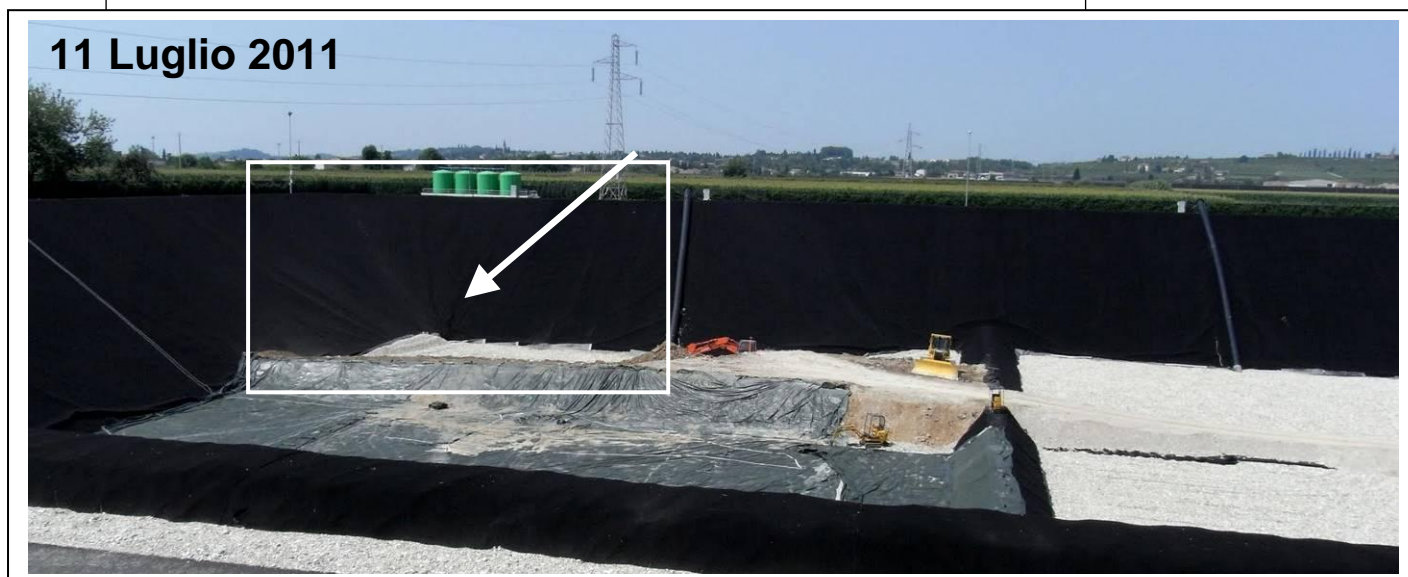
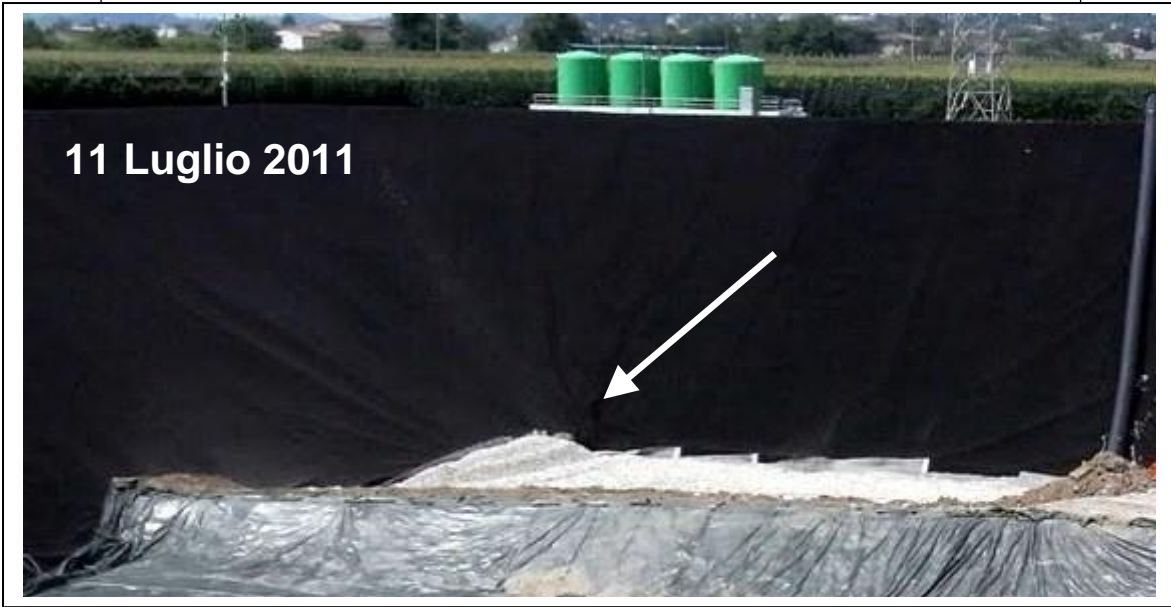
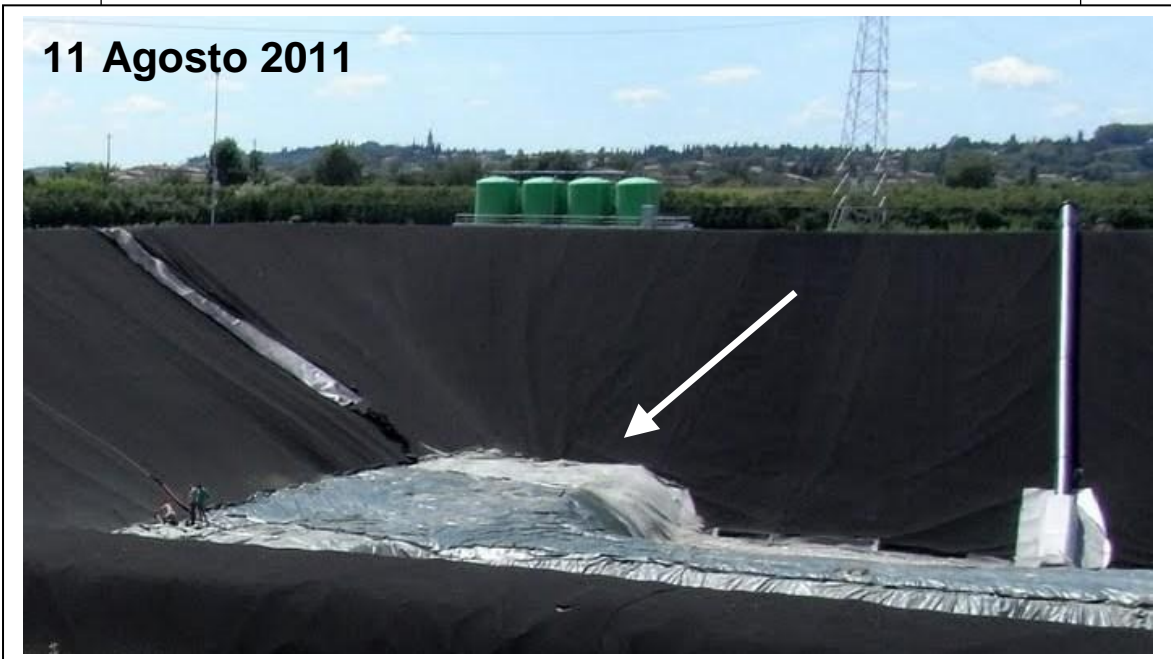
NOTA “BB”: Foto eseguite dal sottoscritto in data: **11 Luglio 2011,**
01 Agosto 2011 e 11 Agosto 2011 sul “**collassamento**” parete Sud.

Ricordando sempre quanto già evidenziato al 18° FATTO Lettera della
Geo Nova del 12 Luglio 2011 - Scivolamento dell’argilla “solo” sulla pare-
te Est della Discarica Siberie, vorrei evidenziare delle foto riprese in data
11 luglio, 1 Agosto e 11 Agosto 2011, riferite alla parete sud lato ovest.

Queste foto, come riportate nella NOTA "AA" e nella NOTA"BB", servono ad evidenziare quanto segnalato da Geo Nova spa nella lettera del 12 Luglio 2011, dove la stessa dichiara che sarebbe in atto **solo un "collasamento" sulla parete est**, senza MAI citare che da prima del 16 maggio 2011 era già in atto un "collassamento" sulla parete Sud lato ovest, che non solo **NON era mai stato segnalato**, ma come si evince dalla foto **era stato nascosto** ricoprendo quanto accaduto con i rifiuti.

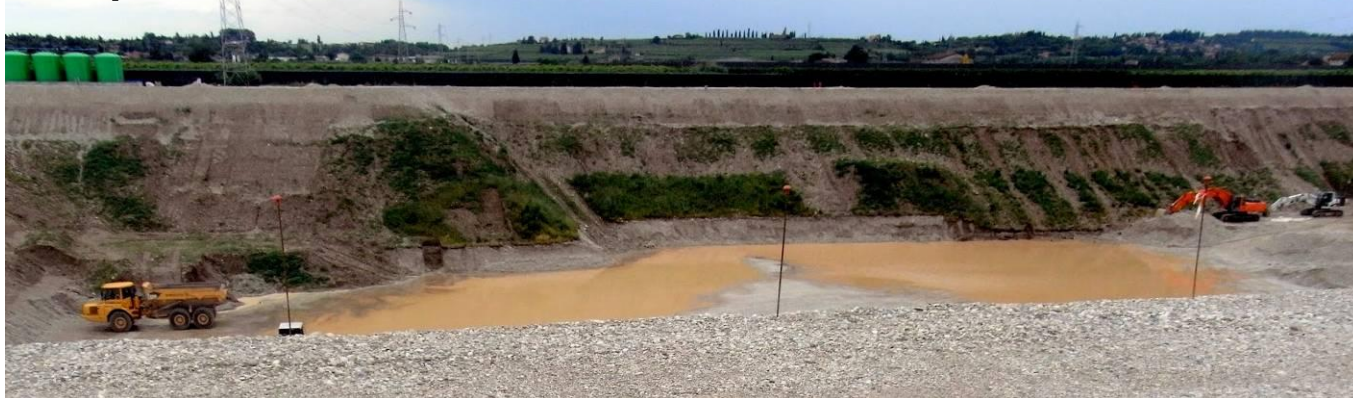
26 Aprile 2010

Da questa foto del 26 aprile 2010 appare evidente – ed era noto da subito - che nella discarica vi sono infiltrazioni d'acqua dalle pareti e, dal colore dell'acqua rimasta sul fondo, è evidente che le pareti contengono fango.

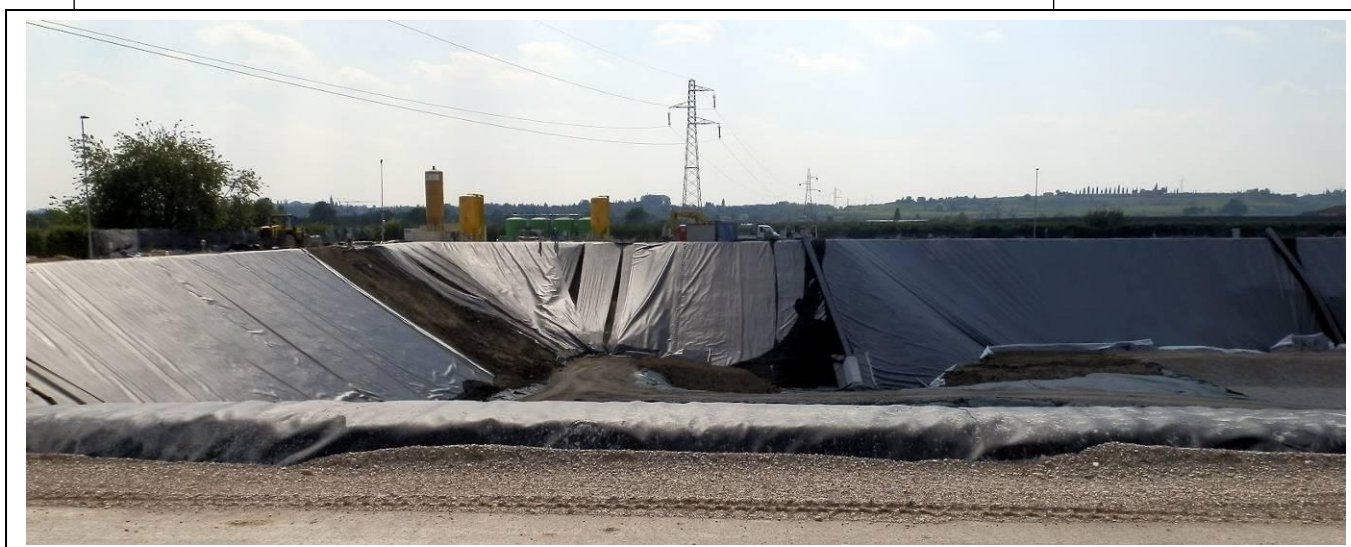
Il sottoscritto tramite www.vivicaselle.eu aveva segnalato, che se avessero usato la metodologia del *jet grouting* anche sulla parete ovest dove lo

spessore del “**terreno di riporto**” era ben maggiore delle altre pareti, tutta la parete sarebbe collassata ancora peggio delle pareti est e sud, perché se avessero iniettato acqua ad altra pressione nel “**terreno di riporto**” questo si sarebbe sciolto e... tutta la parete sarebbe collassata.

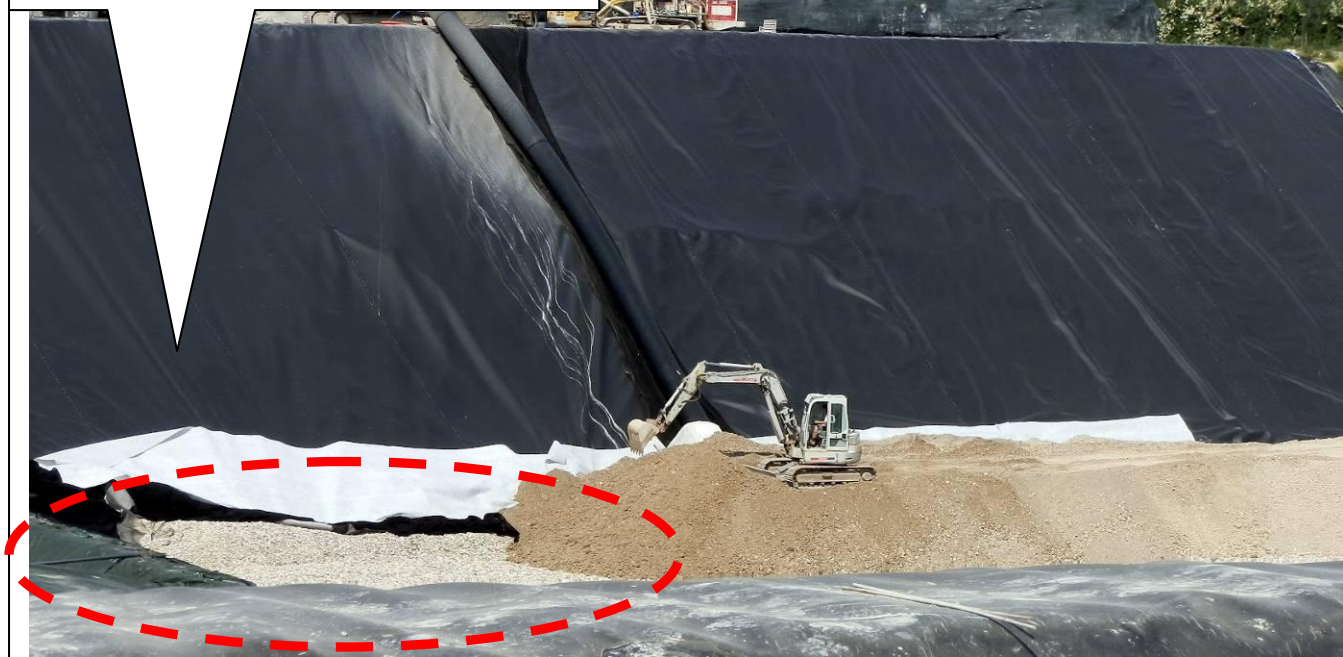
Sollevamento del fondo della Discarica

Poi nonostante che fossero evidenti sollevamenti anche del fondo della discarica, l'ammaloramento sottostante non è stato risanato ed è stato ricoperto da uno strato di ghiaia come è ben evidente in questa altra foto.

Invece di risanare la base della parete e il fondo della Discarica, come già avvenuto sulla parete sud lato ovest (NOTA AA e BB) il tutto è stato ricoperto, risanando poi solamente la parte superiore della parete quella oltre il materiale di riporto accumulato alla base stessa, per impedire altri e ancora ben maggiori “collassamenti”, poi comunque verificatesi, perché iniettare acqua ad altra pressione nel “**terreno naturale (alluvioni ghiaiose sabbiose)**” si può anche tentare di impedire delle altre infiltrazioni d’acqua, ma iniettare acqua ad altra pressione in un “**terreno di riporto**”, si peggiora la situazione perché questo terreno si scioglie e **non vi è assoluta garanzia di continuità del diaframa** realizzato con il jet grouting.
